中央道恵那山トンネル(上り)飛散防止事故報告 ①

■発生日 平成25年4月19日(木) 10:17頃

■場所 中央自動車 恵那山トンネル(上) 追越規制中 KP272.65

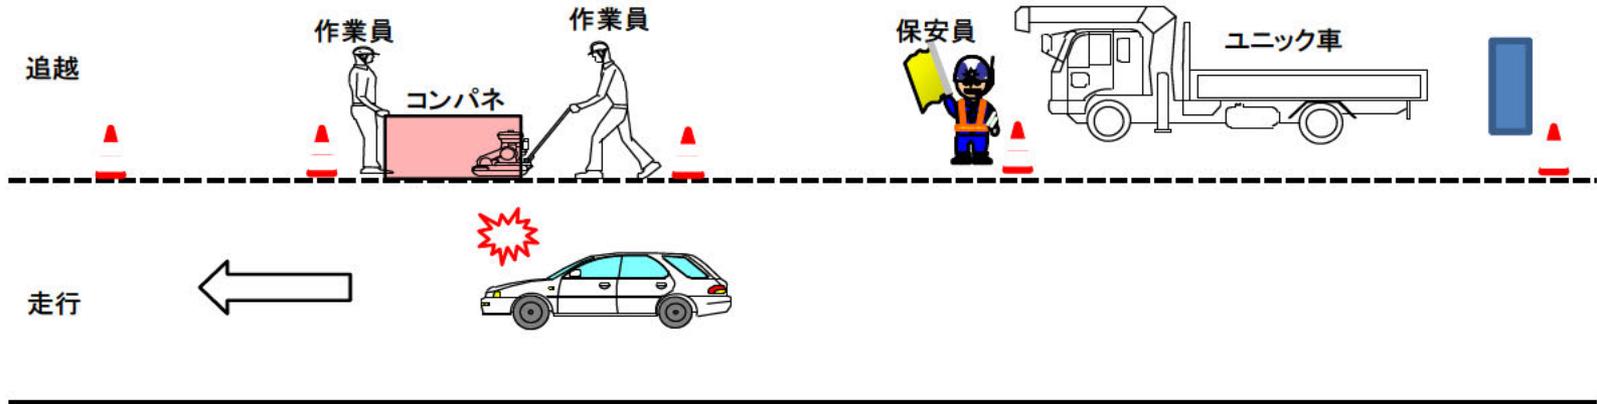
現場状況図

トンネル内で路面補修工事行っており、コンパネで飛散防止を行いながらハツリ作業を行っていた、ところ飛散防止のコンパネの上からハツリかすが走行車線に飛び、走行中の一般車のフロントガラスに当たった

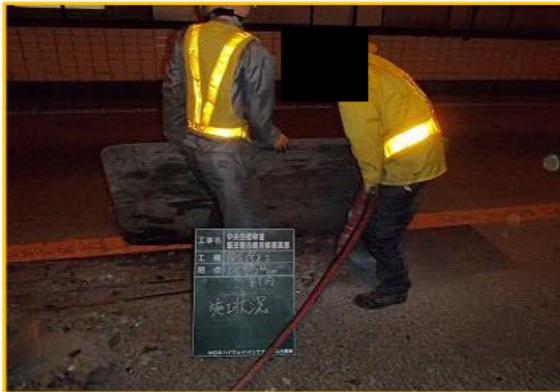
はつり状況 (コンパネ養生)

- 1.ポットホール補修を実施することで準備して出発した。(ポットホール補修のためブレーカーを使用せず、飛散防止枠を準備していなかった。)
- 2.現場に到着するとポットホール程度ではなく、小補修で対応が必要な状態だった。・・・この時点で小補修対応に切り替えて飛散防止の鳥籠を使用すべきだった。
- 3.現場は極めて小規模なハツリのためコンパネを使用して防護し、ブレーカーを使用したため飛び石が発生した。(作業員は、ポットホール補修の手順書で作業をしており鳥籠飛散防止がなされてなかった。)

- 1.ポットホール補修の作業手順書の見直し(ポットホール作業でもブレーカーを使用する場合は飛散防止枠を設置する)・・・軽量の鳥籠を作成する。
- 2.作業手順書に基づき飛散防止ネットを隙間なく貼る。
- 3.ハツリ作業時のコンパネの使用禁止する。
- 4.緊急工事の場合は、できる限り現場の詳細な情報を提供して欲しい旨、NEXCOにも協力依頼(ERSSを活用して現場写真等の情報提供をお願いします。)

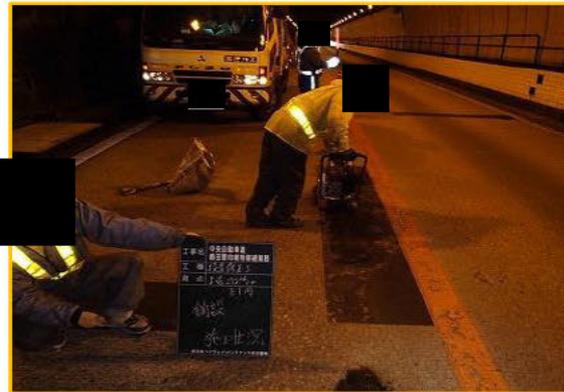
転圧状況

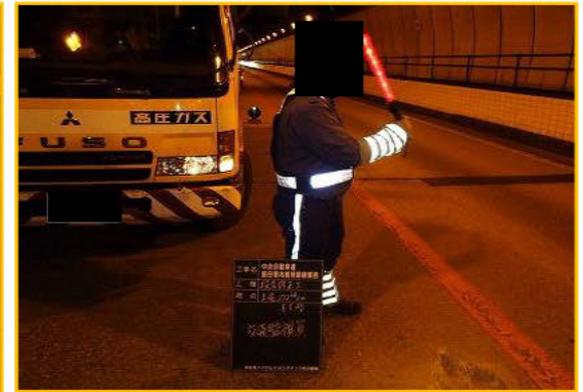
監視員配置状況
