1. 草刈作業中(飛石)事故概要

場所 : 東名高速道路 豊川IC Cランプ付近

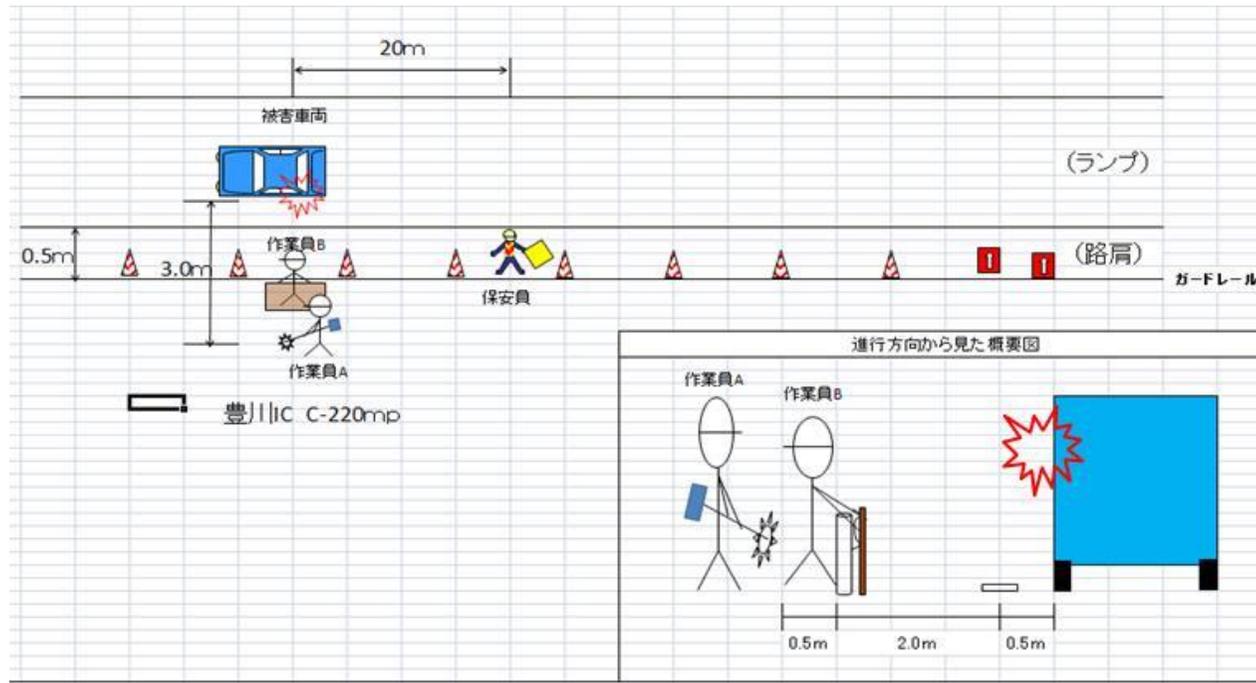
事故の状況図

概要 : 豊川IC(下り線)C-220mpの園地部草刈作業中において、走行されていたお客さまの車両の助手席側後部のガラスに飛石が当り、損傷したものの。

被害状況 : ガラス破損

- ① 飛散防護者と刈払い者の連携不足
- ② 通常飛石対策として防護ネットを使用しているが今回のようにランプ内の草刈については、草刈作業中の直近で防護を行う為、コンパネでも飛石を防げると■■■事業所では、認識していた。
- ③ メンテ名古屋では、草刈作業中の飛石対策は防護ネットを使用する方針であったが今回、基本方針を逸脱していた。

- ① 刈払い者主体の作業では無く、飛散防護者を主体として確実に防護を実施した後に作業を実施する。
- ② 防護ネットを使用する。
- ③ メンテ名古屋の基本方針を守るように安全大会等で周知徹底させる。
