- 発生日 平成25年 8月7日
- 場所 (伊勢自動車道 下り線 KP115.25)

■事故概要説明

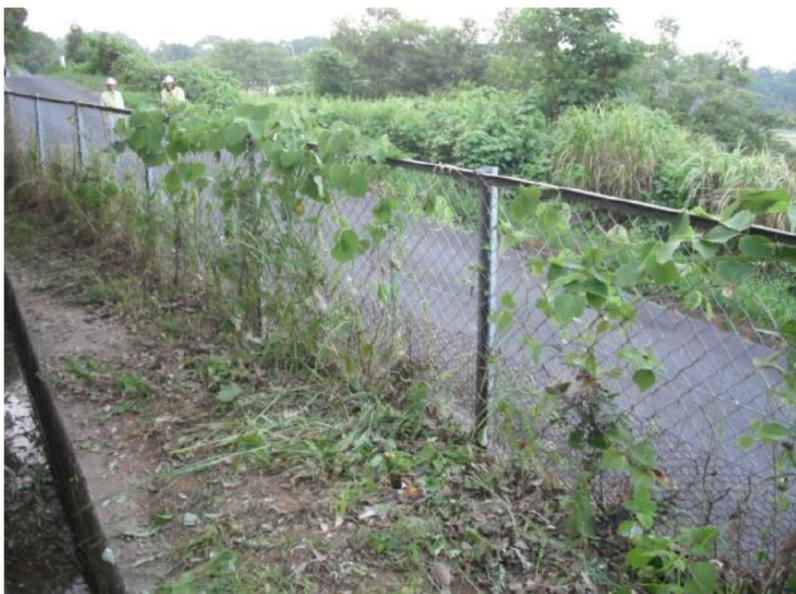
現場状況

当事者は、松阪IC付近、下り線KP115.24で立入防止柵付近を刈払機の回転数を落としつつ草刈り作業中。刈払機がフェンスに近づき過ぎていることに気づき、体勢を変えようとした際に刈払機の刃がフェンスに触れ、キックバックが起こり、左足安全靴に接触後、脛に接触し、2～3cmの切り傷を負った。この時は負傷した自覚はなかったが、自分の左足を見たところ、ズボンが切れていたため怪我の確認を行った。若干の血が出ていたため、作業班長に上記事象を報告を行った。

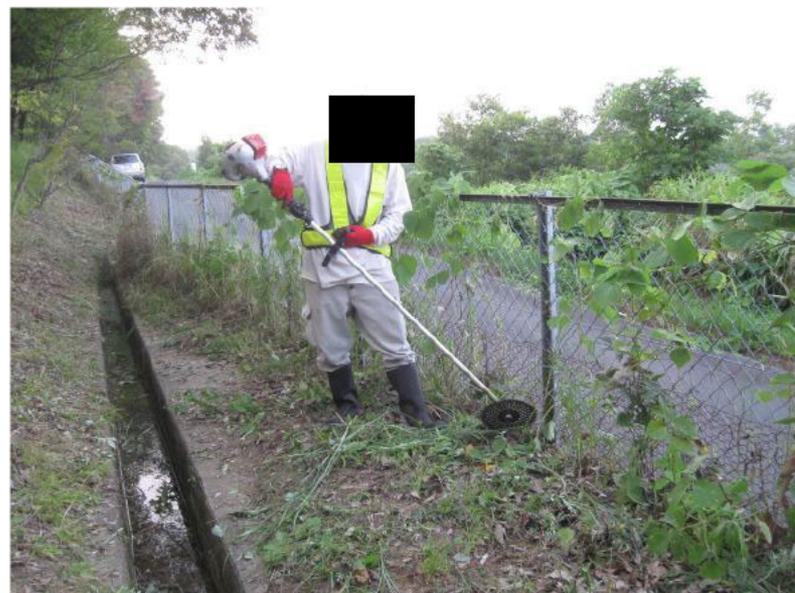
事故状況写真

左足の脛あたりの表面を2～3cmの浅い切傷を負った。感染症の恐れがあるため、病院へ行った。けがは、全治1週間と診断された。
