路肩草刈中の飛石による車両損傷事故

1. 事故発生日時 : 平成26年 6月6日(金) 9時55分
2. 場所 : 中央自動車道 上り線 KP313.08～04付近
3. 作業名 : 路肩草刈作業
作業員:11名
作業予定区間:KP313.1～310.4
規制区間:KP313.6～310.5 【走行車線規制】
4. 概要 : 走行車線規制にて路肩草刈りを実施中、追越車線を走行してきた一般車の助手席側の窓ガラスを飛石により損傷させた事故
5. 物損状況 : 一般車()の助手席窓の損傷

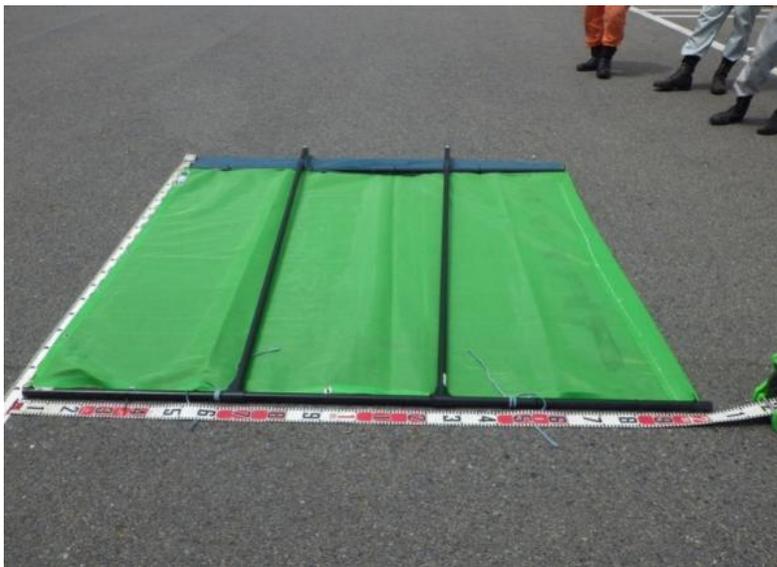
飛散防止ネット(現行) W=2,000 H=2,000

- ・飛散防止ネットの保持者の立ち位置が明確にされていなかった。
- ・飛散防止ネットの横幅が適当な長さではなかったのではないか。
