【報告】名古屋第二雪氷基地 電源供給ケーブル損傷事案

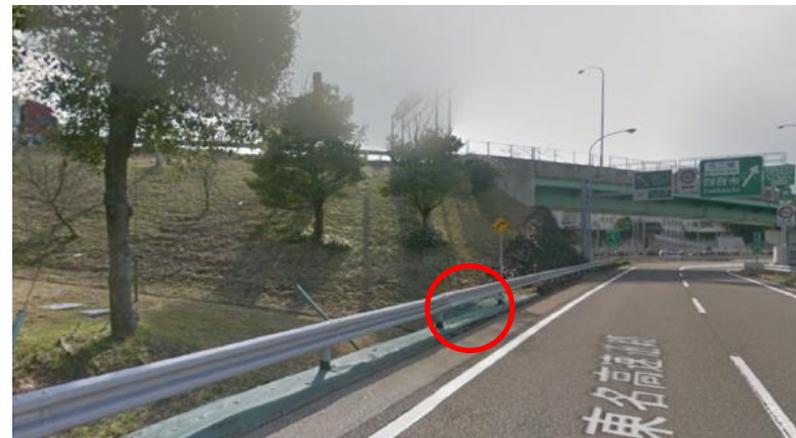
- 確認日時 平成28年1月23日(土) 14:00頃
- 発生場所 東名高速道路 B1-300mp付近(左路肩)
- 概要 名古屋第二雪氷基地への電源供給ケーブルにマルチングシートの固定用ピンが刺さり漏電したことにより停電となった。
- 状況 名古屋第二雪氷基地の停電復旧作業において電源供給ケーブルの損傷箇所を確認したところB1-300mp付近に設置されているマルチングシートの固定ピン(長さ250mm)が地表より100mmの深さに埋設されていたケーブルに刺さっている事による漏電が原因と確認された。
この原因となった作業として平成27年6月24,25日に施工したマルチングシート補修と考えられる。
- 原因 今回の施工箇所は新設箇所ではなく、劣化した箇所の補修ということで固定ピンを同じ箇所に設置すれば特に問題無いと安易に考え、試掘せずに施工した事が原因である。
- 対策 今後は補修箇所であっても施工箇所付近の埋設ケーブル図を手配し、確認してから施工する。
また近接作業となる場合は、近接協議をしてから作業する。
