樹木伐採剪定 樹木より落下事故

状況写真

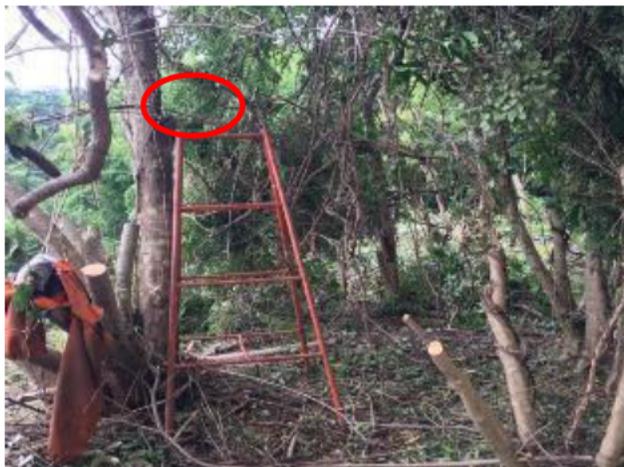
脚立で伐採した枝を撤去していた。
赤丸部の枝を引っ張り撤去。

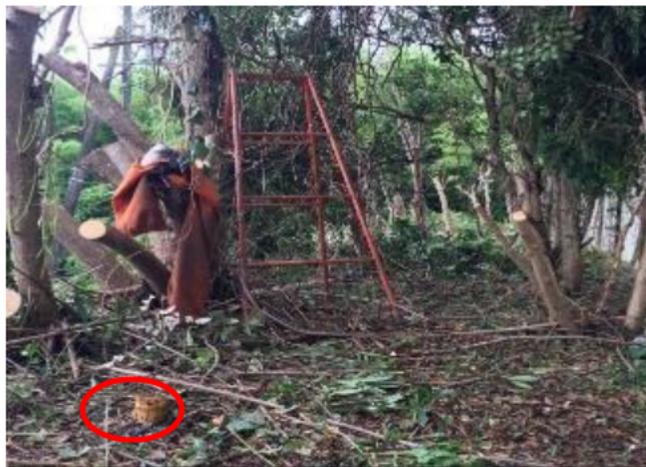
落下転倒した際、赤丸部の
竹切株に腰を痛打した。

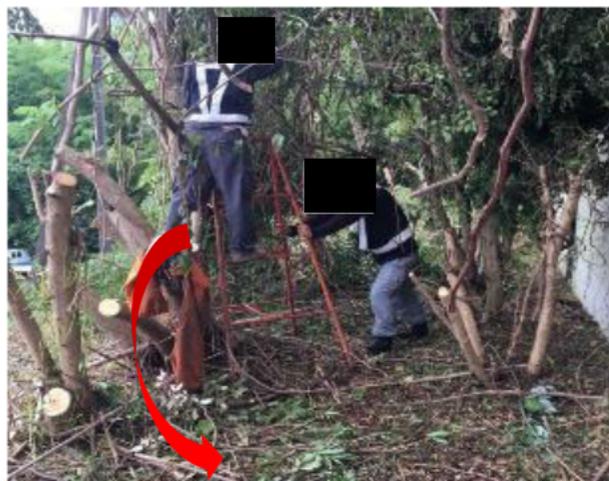
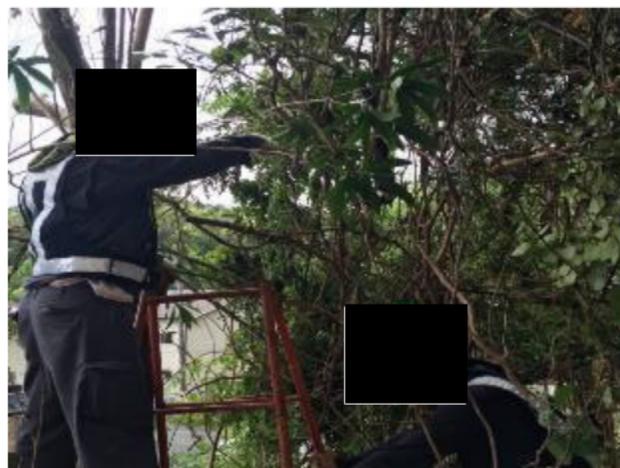
状況再現

事故当時の作業を再現。脚立の二段目に乗って作業していた。
脚立の保持者と2名で作業を実施。(作業床高さは、80cm～100cm程度)

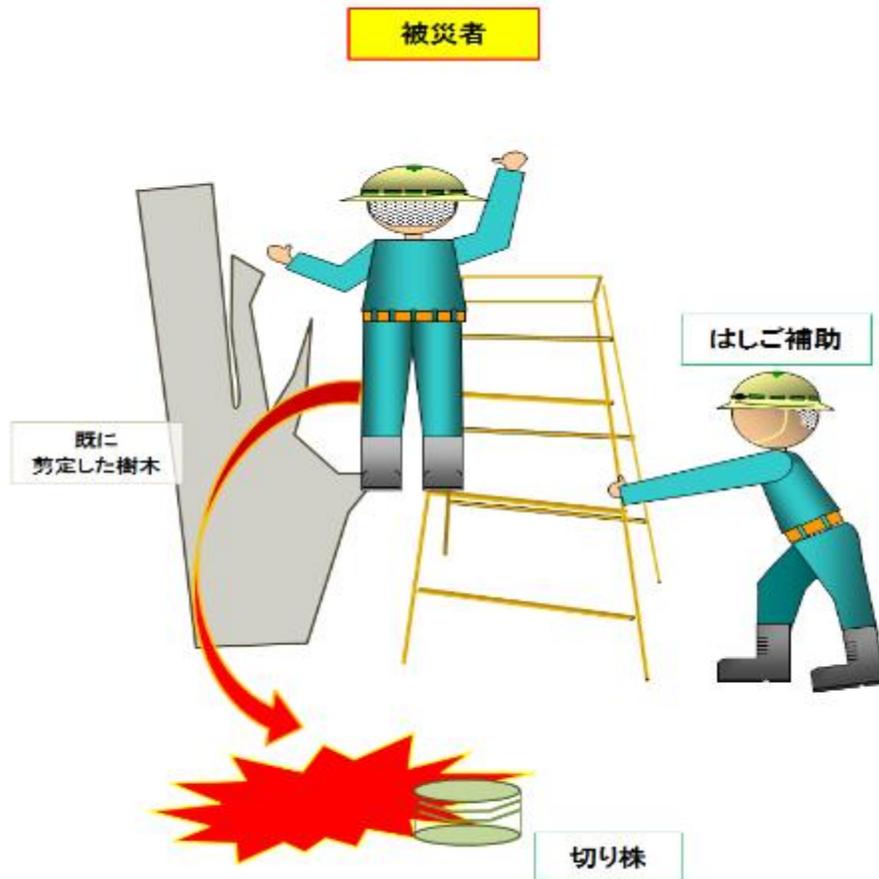
事故状況図

伐採した枝を撤去するため、脚立の二段目に登り作業を行っていた。伐採した枝を引っ張った際に、枝が急に抜けてしまったため、脚立より後方に落下転倒し、伐採済みの竹の切株に腰を強打した。

- ・ 着用していた通常の安全帯が未使用であった。⇒今作業においては、安全帯の使用は疑問？
- ・ 脚立上での作業で力が入らない状況にも関わらず、枝を引っ張るような力が必要となる作業を行っていた。
- ・ 脚立から降りて枝を引っ張るべきであったが、脚立に乗ったまま引っ張った。(枝が、ツルに巻きついたため脚立上から作業を行わないと枝が取れなかった)

- ①現場状況に応じ、事前に作業方法等を再確認し、最も安全な作業方法を作業員とともに再確認・徹底する。
- ②伐採した枝を回収する際、力を入れて引っ張る作業は脚立に乗って作業を行わない。
- ③伐採した枝を回収する際は、部分的に剪定・切断し(2～3m程度)、安易に回収できるようにする。
※③に関しては、通常期また今回も実施していた。今後も継続して行う。
- ④今回の事象と同様な箇所については、高所にある枝にロープをかけて引っ張るようにする。
- ⑤ツルが巻き付いて取れない枝に関しては、ツルを切断してから枝を外す。
- ⑥立木にツルが巻き付いているツルの撤去が困難場合は、ツルを根元から切断のみ行う。
決して無理な作業は行わず、作業途中でも現場責任者に相談する。
