草刈作業中の飛び石

状況写真

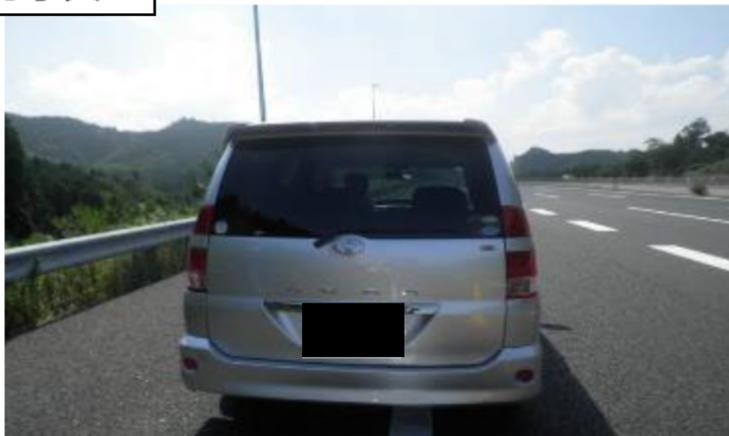
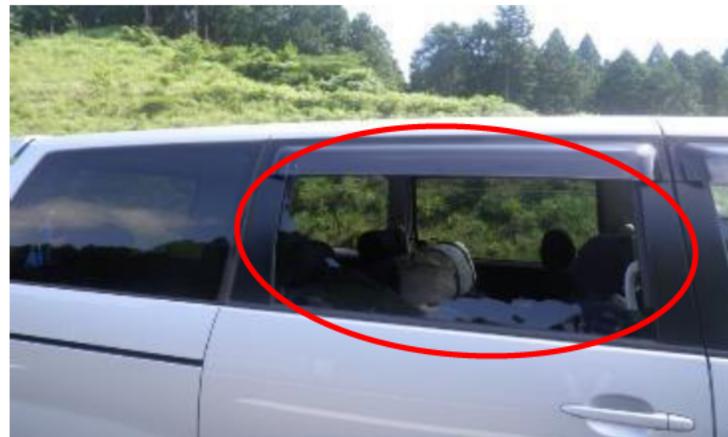
飛び石により、運転席側後部座席のガラスが損傷。(割れ)

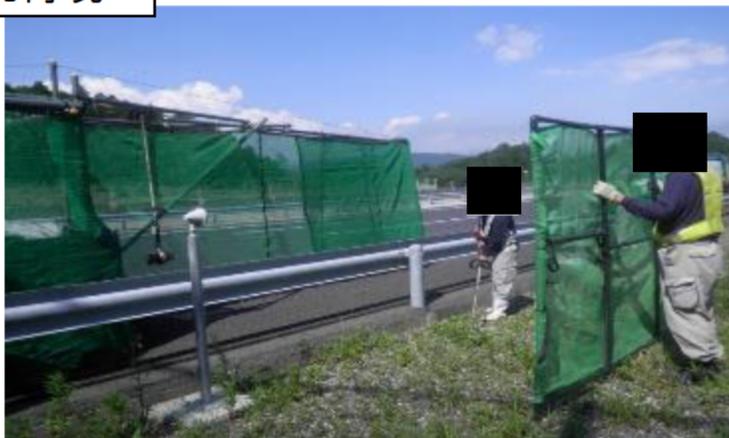
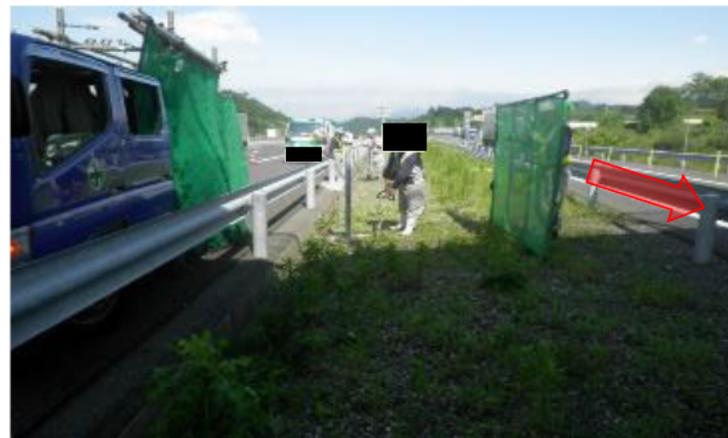
状況再現

被災車両は、土山SA 加速車線から走行中に被災した。

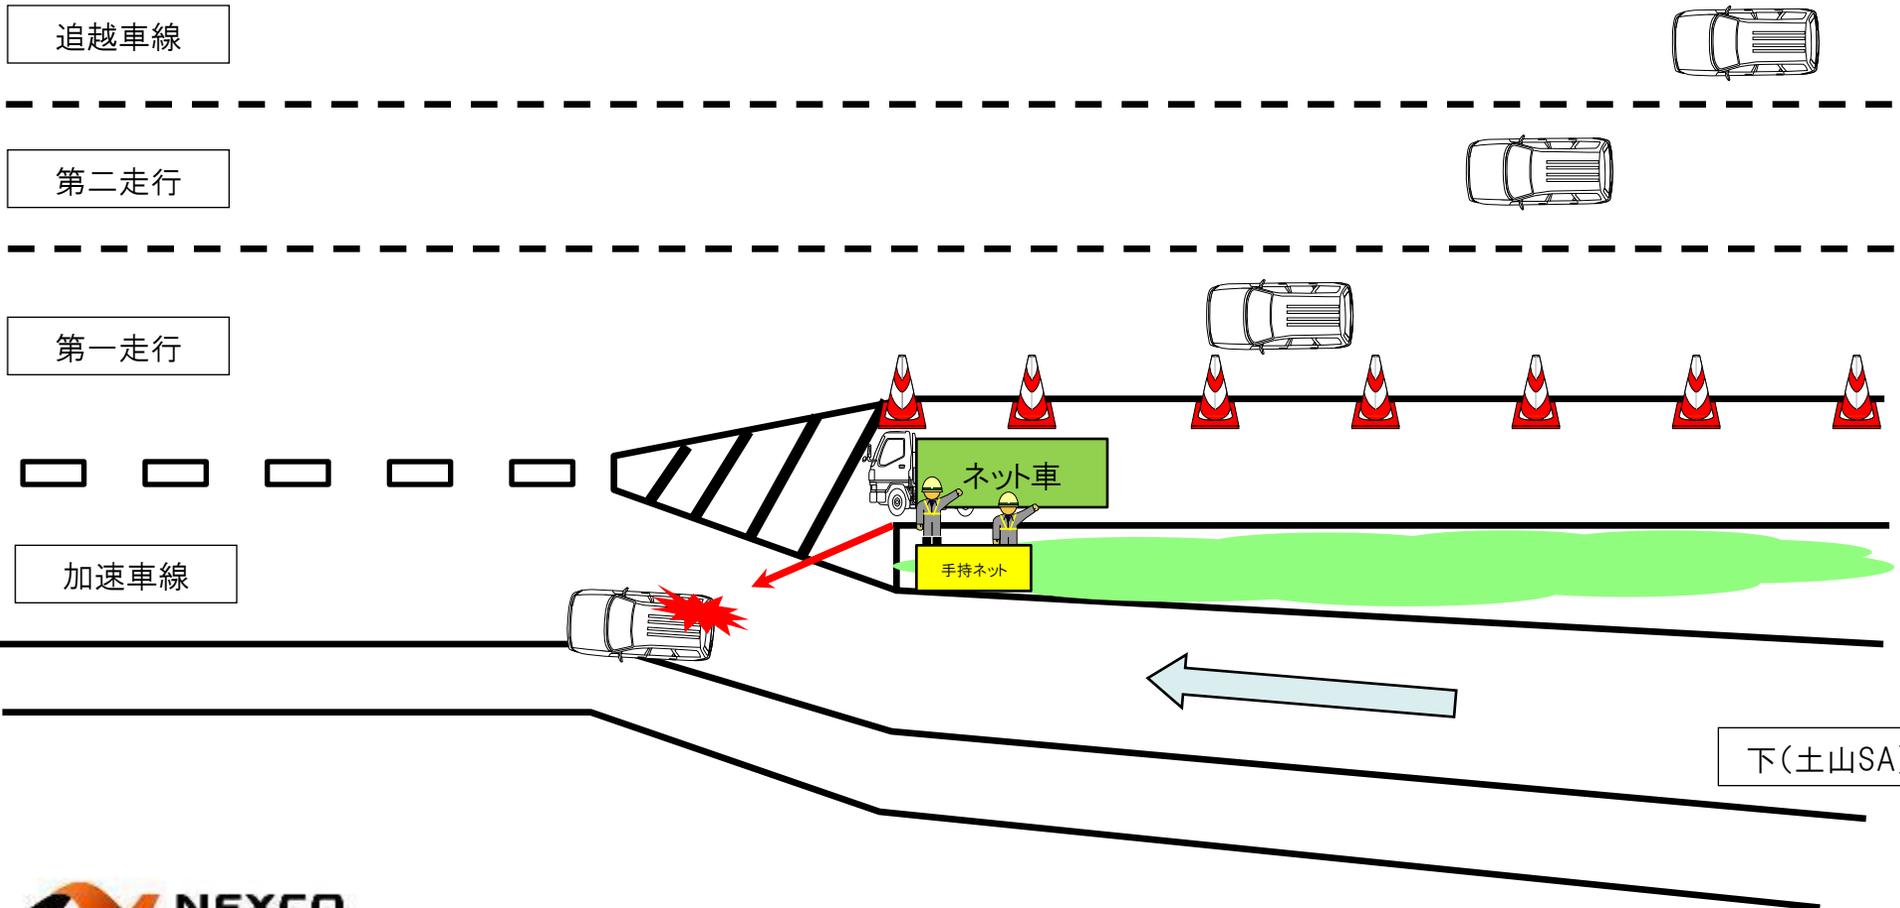
事故状況図

現場はノーズ間の草刈作業のため、路肩規制を設置して作業を実施していた。本線側は専用のネット車、ランプ側は手持ちネットを設置していたが手持ちネットを飛び越え土山SAから本線へ合流するために走行していた一般車両の右側後方のガラスに飛び石が接触した。

- ・ 雑草等が生えておらず、敷石が露呈している箇所での草刈作業のため飛び石のリスクが高くなっていた。
- ・ 飛散防止対策として、手持ネットを一基使用していたが、それでは、今回の現場としては不十分であった。

- ・ 今回の作業箇所は、敷石が敷かれていたため、肩掛け式草刈機を使用せずに作業するべきであった。
- ・ ハードノーズ部分では、本線側にはネット車、ランプ側には手持ネットを設置し、刈手を囲うように作業を行うべきであった。

- ①現場状況に応じ、事前に作業方法等を再確認し、最も安全な作業方法を作業員とともに再確認・徹底する。
- ②今回のような敷石が敷かれている作業箇所は、手刈作業もしくは**かるわざ師SUPER**と肩掛け式トリマーで作業を行うようにする。
- ②ハードノーズのような両側から車両が走行してくる箇所は、本線側にはネット車、ランプ側には手持ちネットを増量し、刈手を囲うようにして作業を行う。
また、**両側防護が必要なハードノーズ箇所等は、防草対策(シートマルチング)をNEXCOに要望していく。**
