東海北陸自動車道 維持修繕業務（詳細点検-車線規制） 規制材撤去時の作業車両の物損事故

- 1.発生日時 : 平成28年9月28日(水) 12時15分頃
 2.発生場所 : 東海北陸自動車道 上り-98.48kp走行規制
 3.事故内容 : 速度規制(50)となったため、車線規制を撤去中、規制機材回収途中のトラック(メンテ社有車)が、規制内をバックしたところ、路肩に接近し、路肩ガードレールに接触した物損事故。
 ガードレール損傷あり。車輛車体一部損傷。人的被害なし。

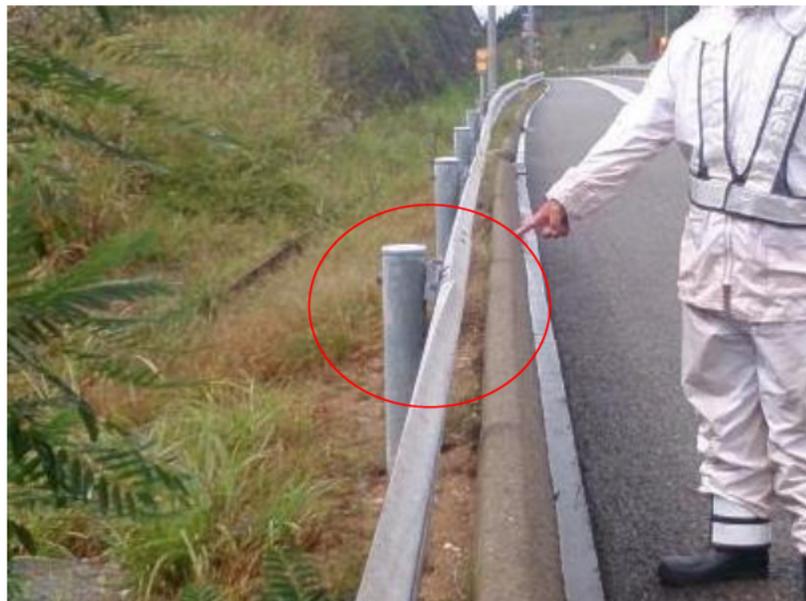
接触したガードレール損傷箇所

- ① 気象条件が急変した状況での車線規制撤去（作業）は、見合わせる（降雨が落ち着き、安全に作業ができるまで待機）こと。
- ② 本日に緊急安全大会を実施して、車両後退時の手順について、作業員へ周知徹底を行う。
車両後退時、誘導員の合図が確認できない場合は、直ちに停止し、再度連絡確認を行う。

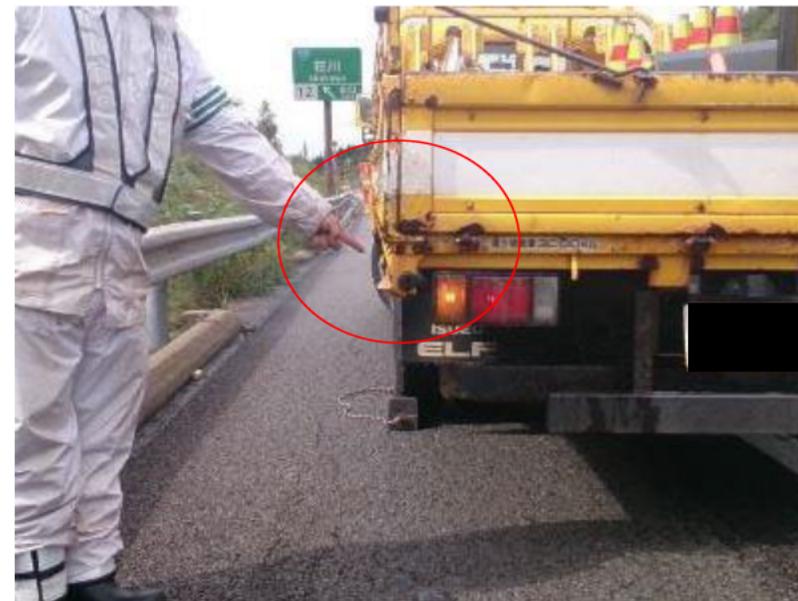
自社規制車損傷状況

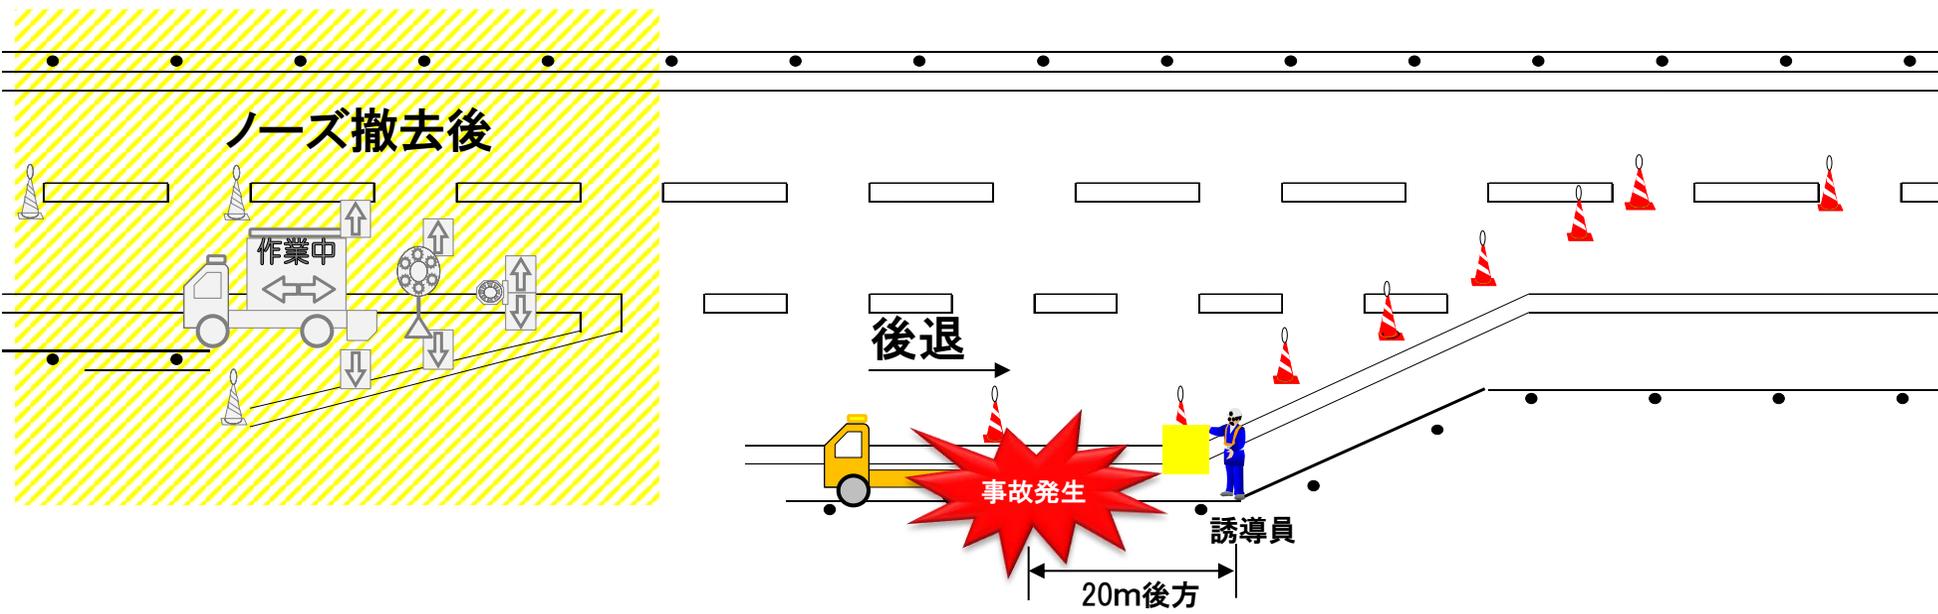
状況：荘川ICノーズ間撤去後、減速車線路肩部に移動し、後退にてラバーコーン撤去中にガードレールに接触した。

- ① 天候急変により、規制撤去作業を焦ってしまった。
- ② 当該運転手の安全運転遵守違反
「車両後退時は、誘導者の合図で後退する手順を守らず、誘導者の合図が確認できない状況で後退した」（撤去時、降雨が酷く、誘導員の笛音（停止合図）が聞き取れなかった。）
