規制内に追従進入したお客様車両への接触事故について

・事故概要図

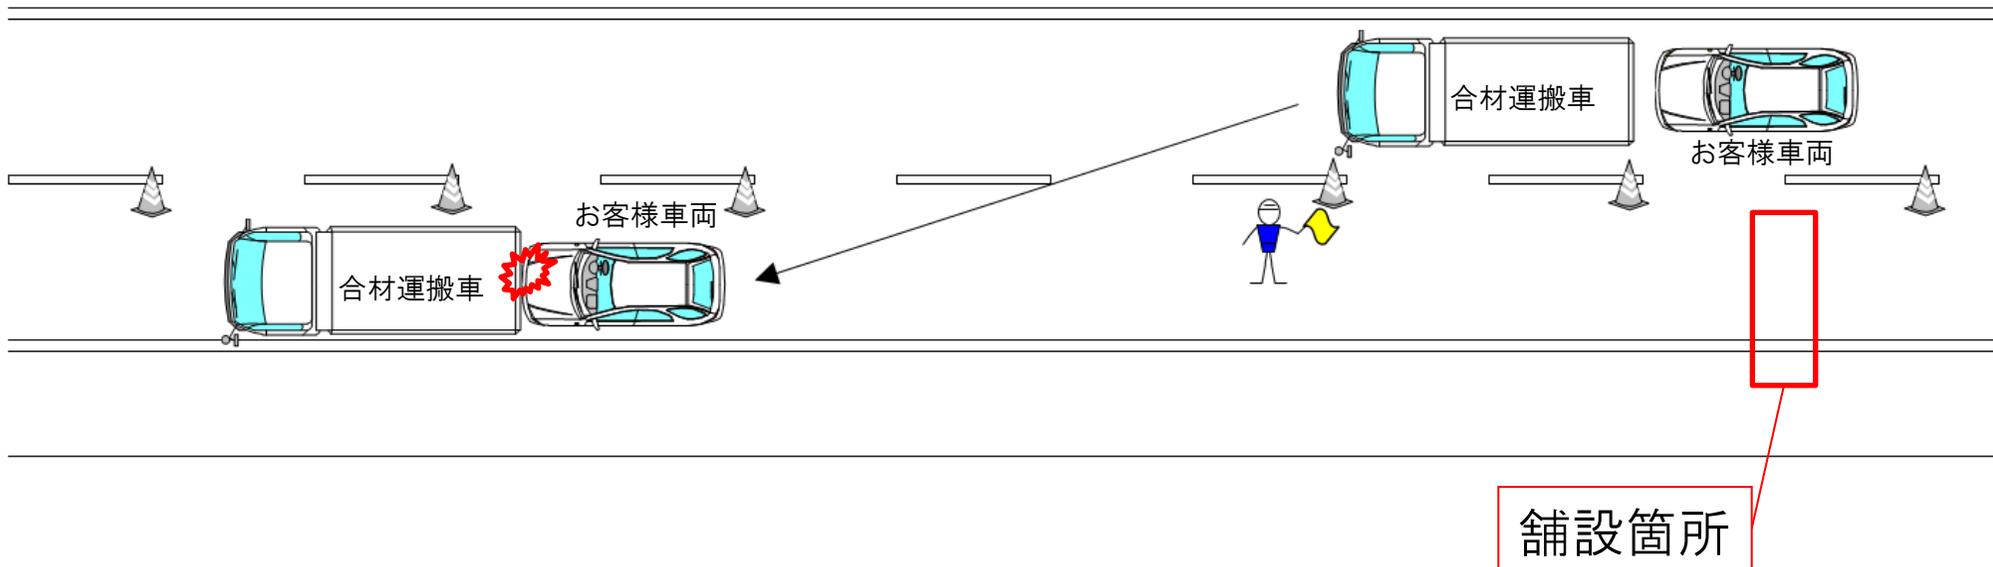
- ・合材運搬車(4トンダンプ)が規制内流入後後退し、お客様車両に接触した。

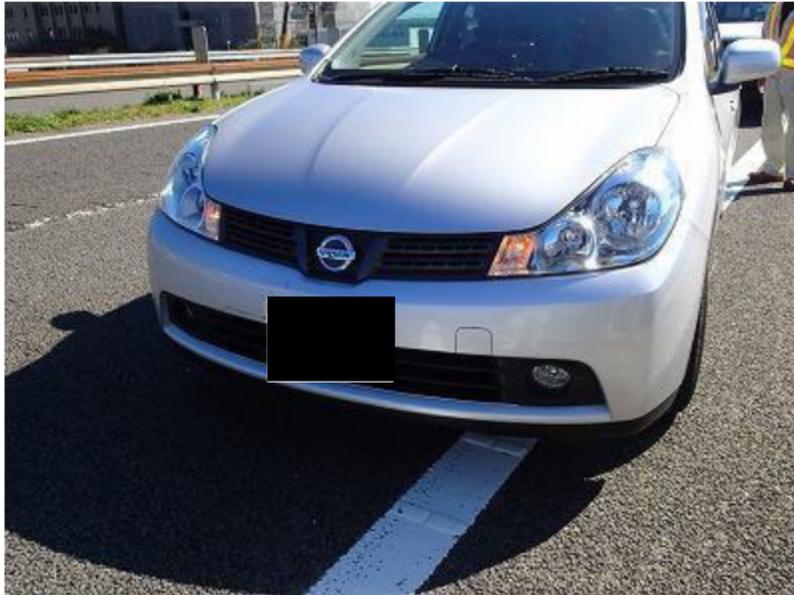
・お客様車両

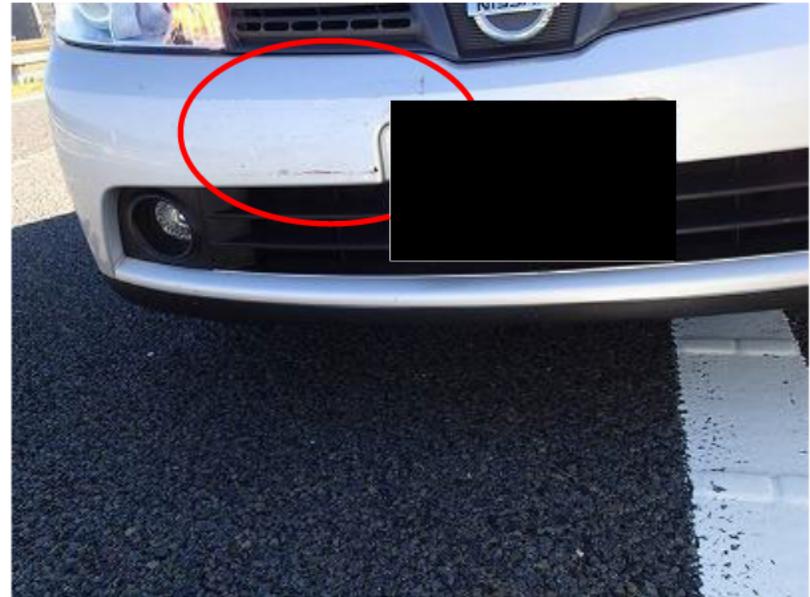
・接触箇所

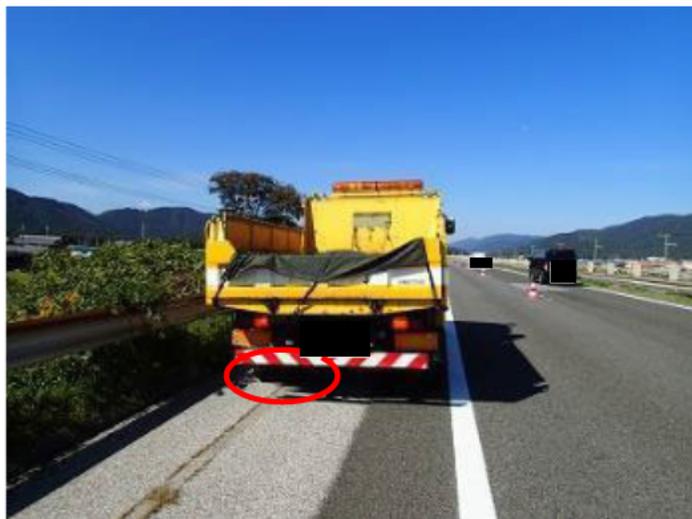
・事故車両(4tダンプ) 弊社工事車両は損傷無し
