1. 草刈作業中飛び石による飛散事故

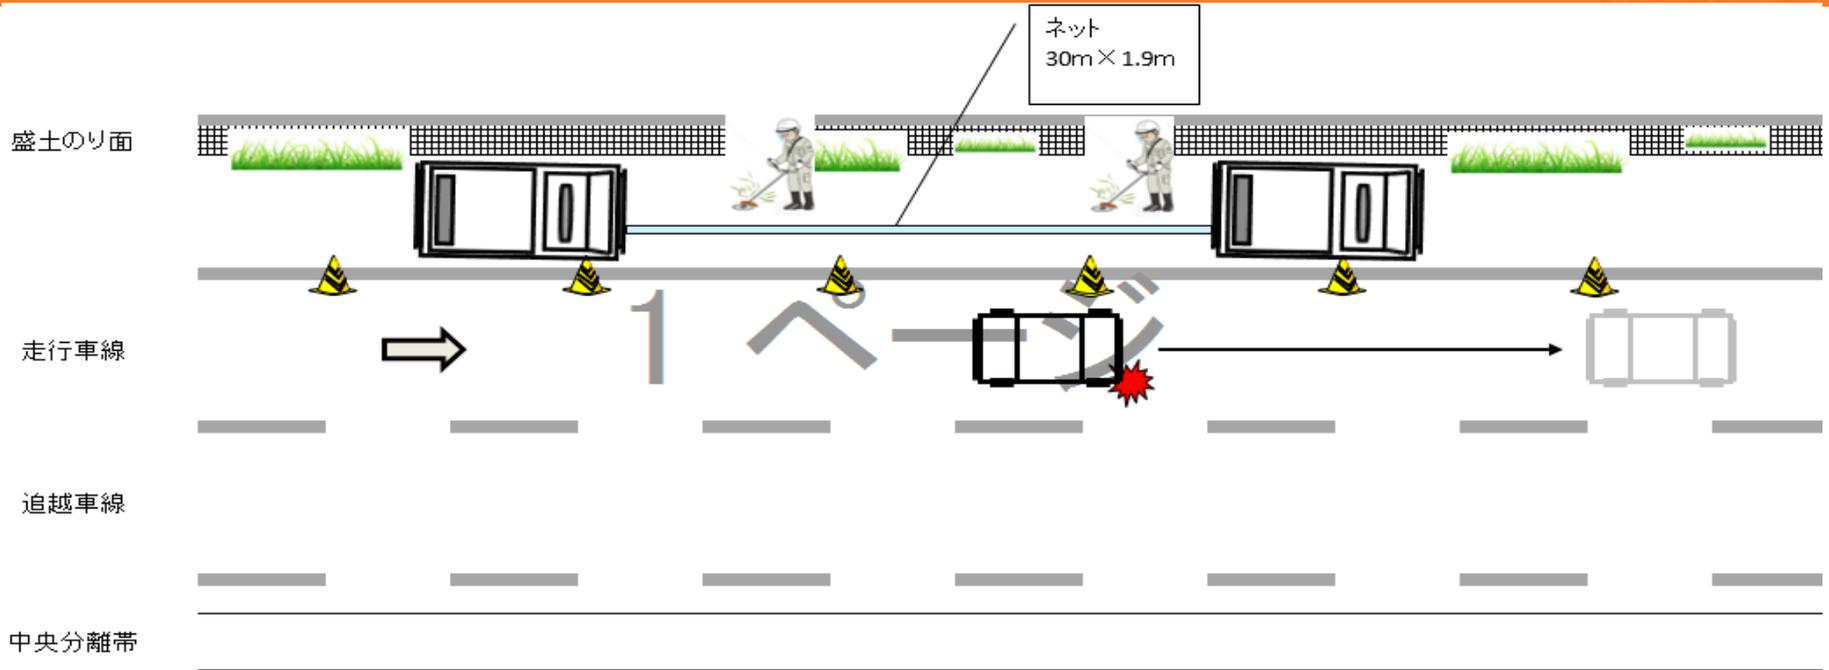
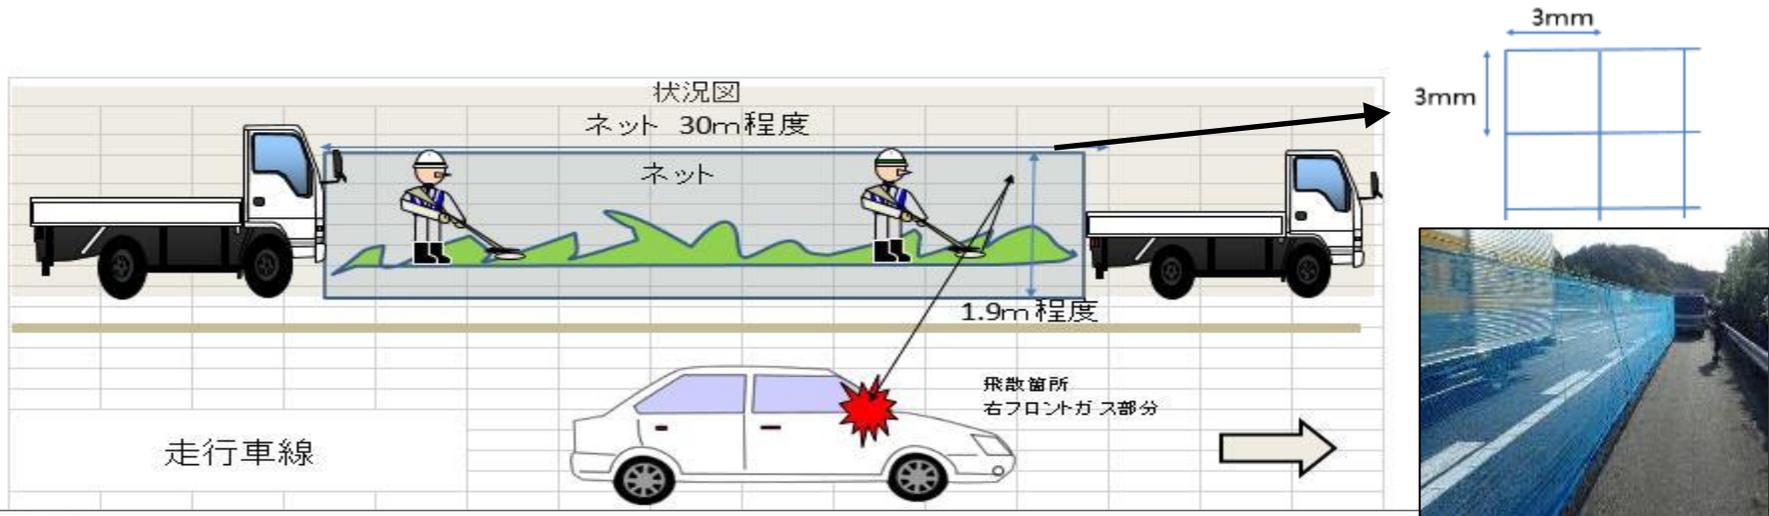
3. 事故状況

1. 発生日時 平成28年 10月24日(月) 15:50頃
 2. 発生場所 東名高速道路 ④308.0KP
 3. 当事者 XXXXXXXXXX
 4. 被災車両 普通乗用車 (一般車両)フロントガラス右側部分損傷
 5. 事象概要 上り線308.0KP付近にて路肩規制にて、刈払機を使用した草刈作業中に何らかの原因で飛び石が発生し、走行していたお客様の車両に当たり、損傷させたもの。
なお、飛石防止ネットは使用していた。
 6. 時系列
 - 15:30 ~15:50 事故発生
 - 15:50 お客さまから管制に緊急ダイヤルで連絡有
 - 16:00 豊田1号に石の検索出動指示(管制)⇒16:25発見できず
管制よりHSC当番課長へ連絡。事実確認調査依頼
 - 16:10 HSC担当課長より、メンテ現場代理人に「走行車両に飛び石があたった」と連絡
 - 16:15 HSC担当課長から、お客さまに電話で連絡(お詫び・状況説明・メンテより連絡する旨伝える)
メンテ現場代理人 本社担当課長に事故報告
 - 16:20 メンテ現場代理人より、電話にて被災者に連絡
メンテ作業中の事象と思われる事から、工事保険にて対応する事で相手了承
 - 16:30 メンテ現場代理人より、HSC担当課長に報告
- ≪10/25 8:30~9:30 緊急安全大会の実施≫

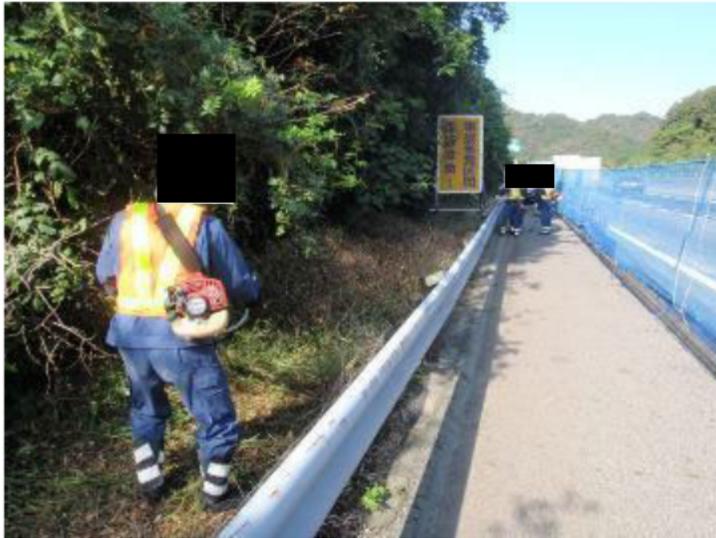
Gr裏側付近の刈払機による草刈作業

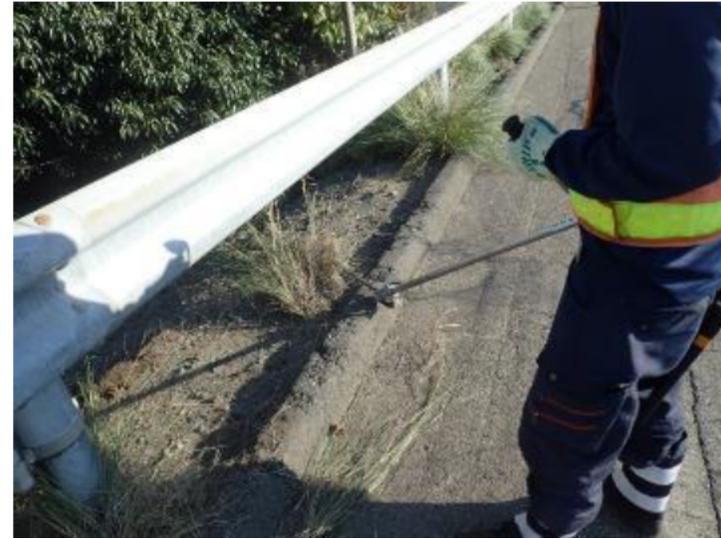
縁石付近のトリマーによる草刈作業

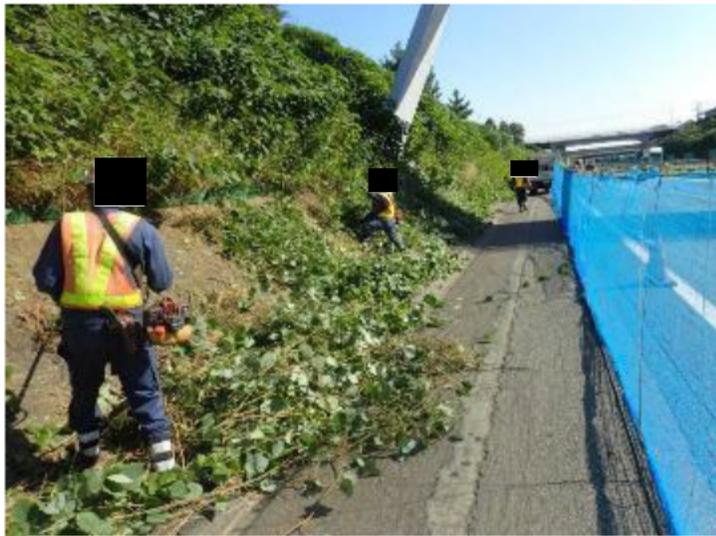
切土のり尻部の刈払機による草刈作業

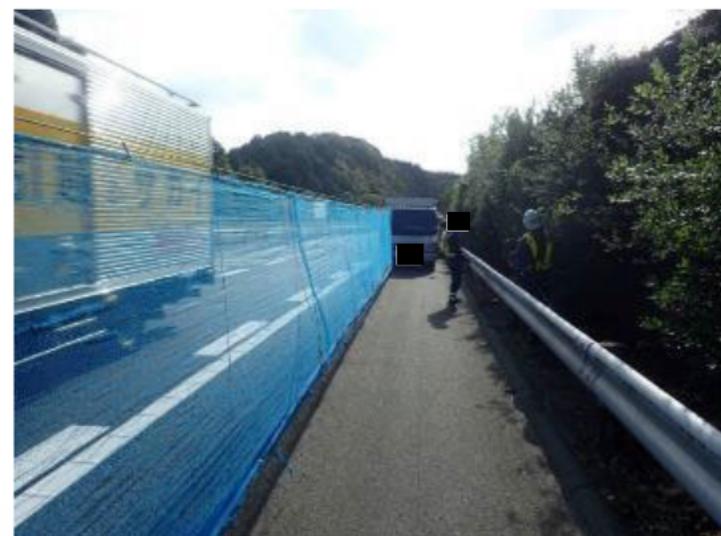
飛散防止ネット

- ①刃と地面の接触を軽減させるため、刈払機にジズライザー(写真-①)を取り付け、作業を行っていたが、何らかの理由により、刃と地面が接触し石等が飛散したと思われる。
- ②飛散防止ネットを使用し、作業を行っていたが、破れや穴がみられており、その穴から飛散したと思われる。
- ③作業時に飛散方向を確認したが、本線反対側であったので大丈夫だろうという安易な気持ちがあった。

- ①本線作業時は、刈払機を使用しない。**作業はバリカン式トリマーを使用する。**
また、側道沿い作業では交通量を確認し、現場に応じてバリカン式トリマーと刈払機を併用で使用して作業を行なう。
- ②現在、飛散防止ネットを順次ターポスクリーン(写真-②)に変更しているが、作業時は張替えが完了しているものを使用する。
また作業開始前には破れ等の確認を行ない、損傷のあるネットは補修して作業を行なう。
- ③**バリカン式トリマーを使用する際も飛散防止ネットを使用する。**

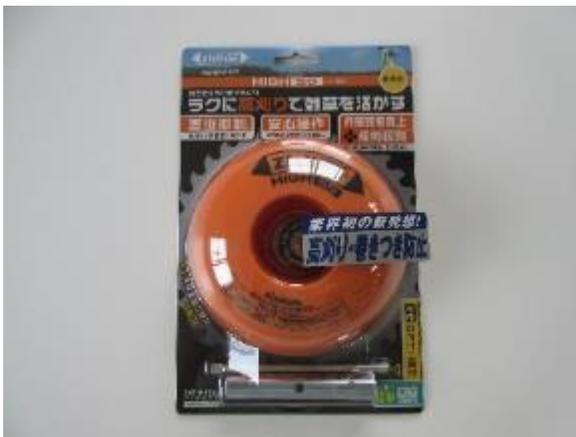
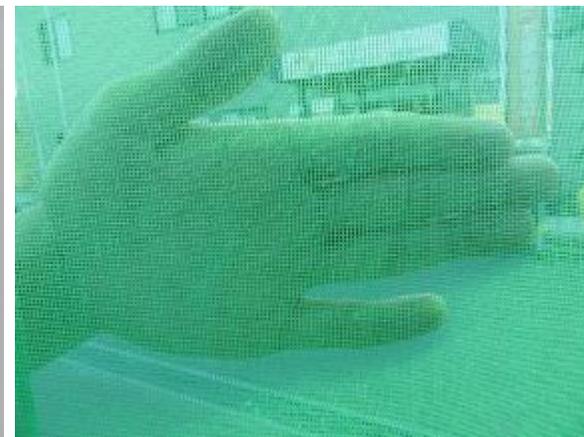
(写真-②)

ターポスクリーン(＃2039)
