雪氷車両の一般車への接触事故事案

損傷写真

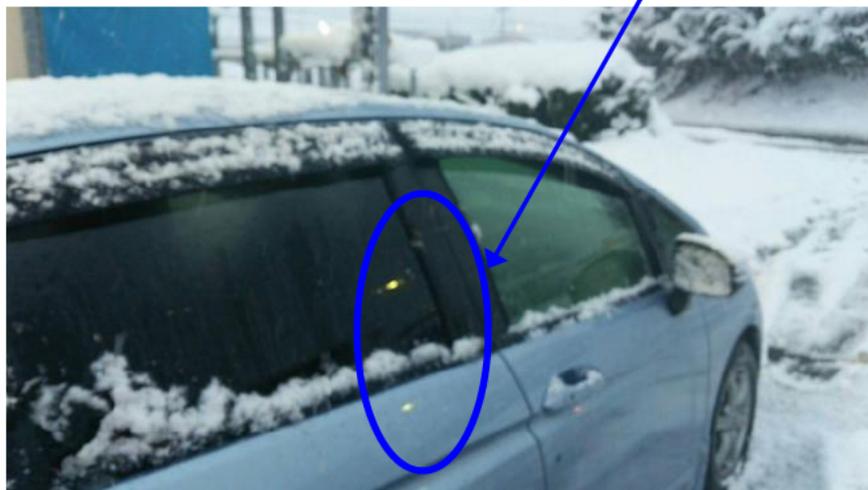
車両右側の擦傷

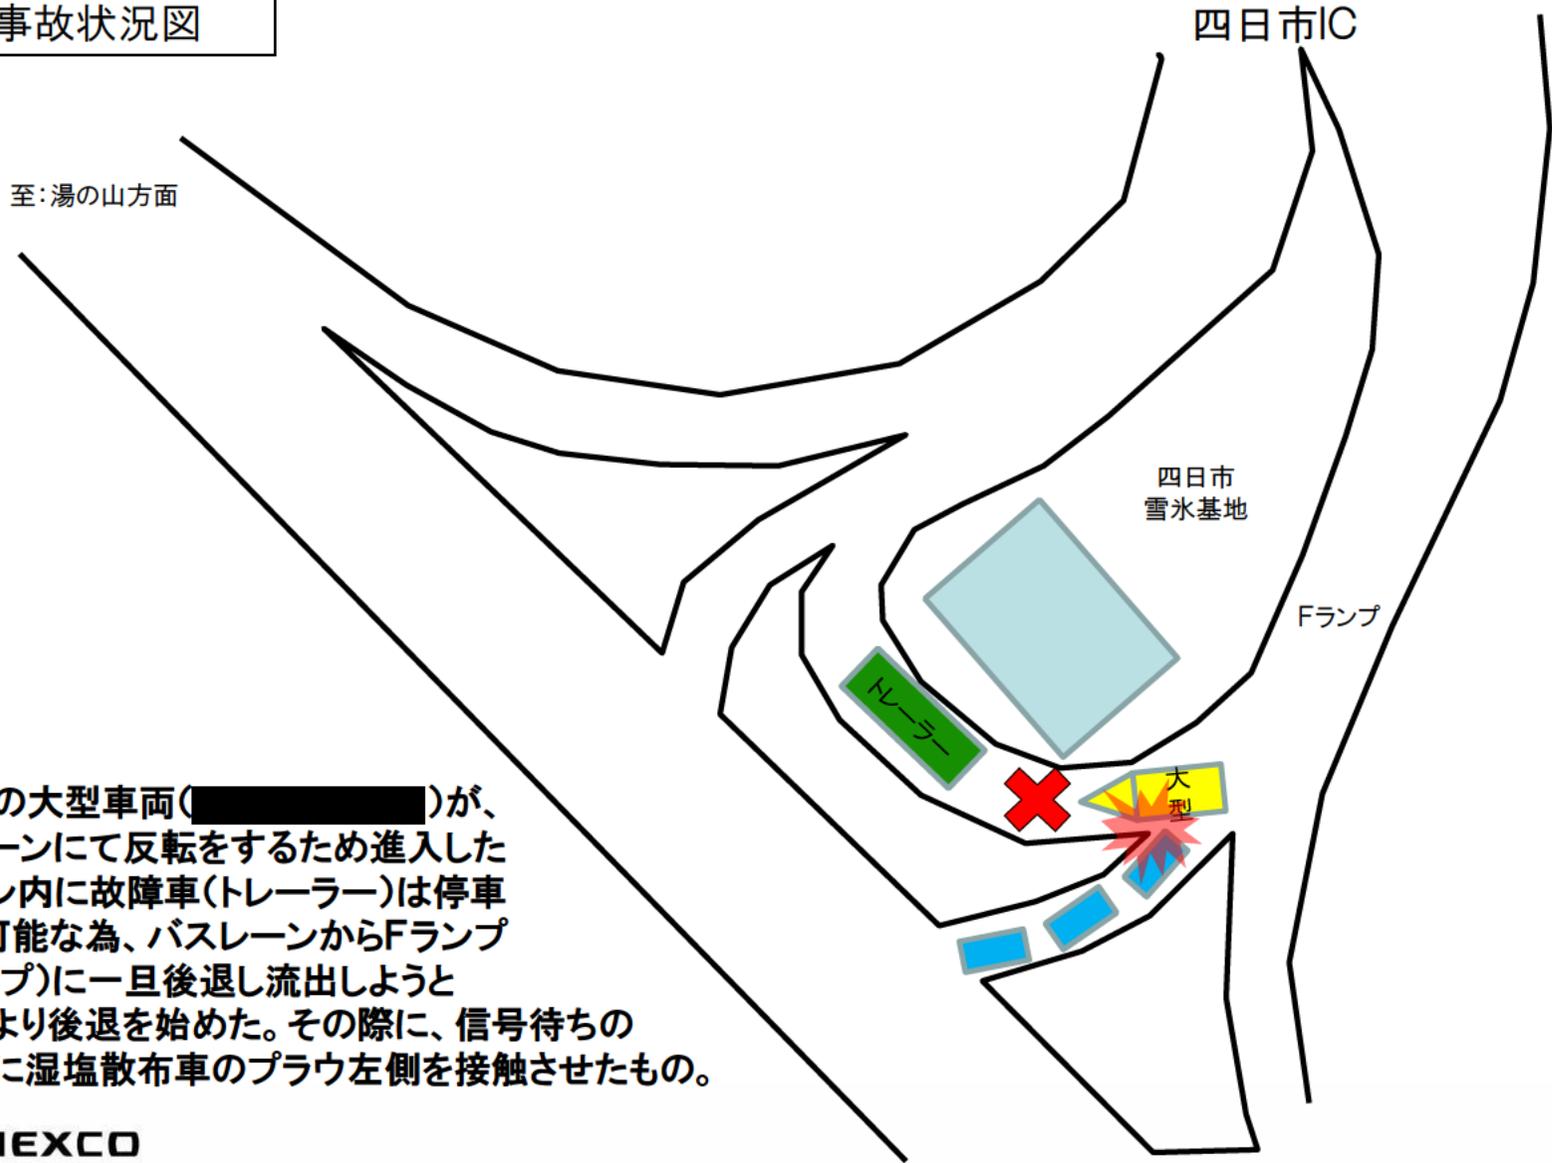
事故状況図

雪氷対策作業中の大型車両()が、四日市ICバスレーンにて反転をするため進入したところ、バスレーン内に故障車(トレーラー)は停車していて通行不可能な為、バスレーンからFランプ(一般道流出ランプ)に一旦後退し流出しようと誘導員の合図により後退を始めた。その際に、信号待ちの一般車の右側面に湿塩散布車のプラウ左側を接触させたもの。
