【事故当時の詳細内容】  
 2tダンプトラックの荷台より水タンク2000ℓ(重さ約80kg)を作業員5名で所定の場所に人力で移動させている際、転倒して直置きしてあったオイル缶に右脛脛部分を強打したもの。  
 (棚上に1名、ダンプの荷台上に2名、地面上に2名 計5名)

## 9. 事故原因と対策

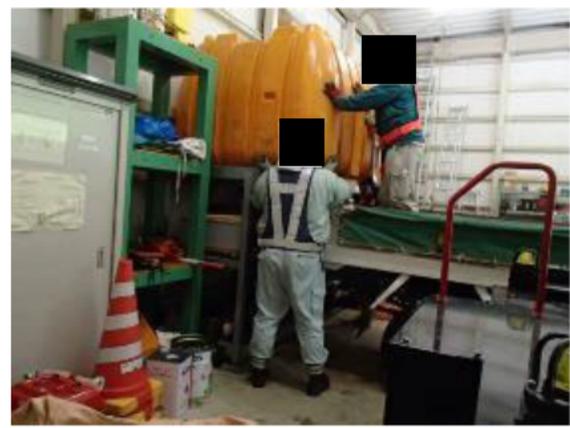
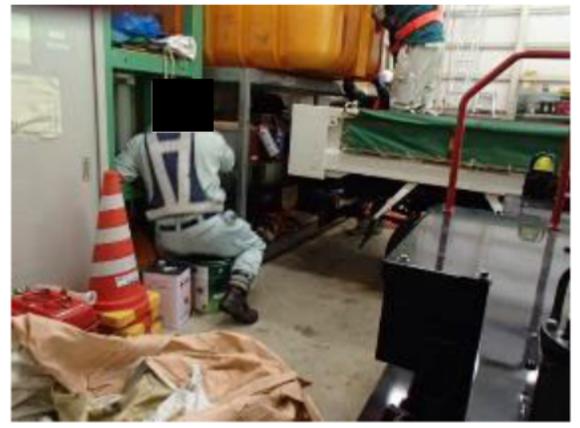
【事故再現イメージ写真】

尚、責任者については、作業状況を監視しており、作業には加わっていなかった。

- ①作業時の安全確認の徹底を「安全大会」で再周知、徹底する。
  - ・職長への安全教育:基本的な危険予知(リスク)の浸透と作業員への危険予知の周知徹底。
  - ・周囲の状態など十分に事前に落ち着いて確認し、作業することを徹底する。
  - ・作業員による小集団活動(グループ討議)により、「再発防止・当事者意識」を醸成する。
- ②新規入場者へのこまめな教育、指示等
  - ・職長は「新規入場者」であることを認識し、こまめに指示・指導、声かけを行う。
- ③作業前の周辺確認と整理整頓を徹底する。
  - ・全員で作業前の周辺確認を徹底し、支障物の移動・周辺整理を行ってから作業を開始する。
- ④重量物の作業の機械化
  - ・重量物に対してはユニッククレーンやリフトを使用し作業を行う。
- ⑤メンテ事業所の倉庫の再整理と改善
  - ・倉庫の再整理を実施し、作業場の確保。
  - ・収納場所を改善するため棚を新設する。

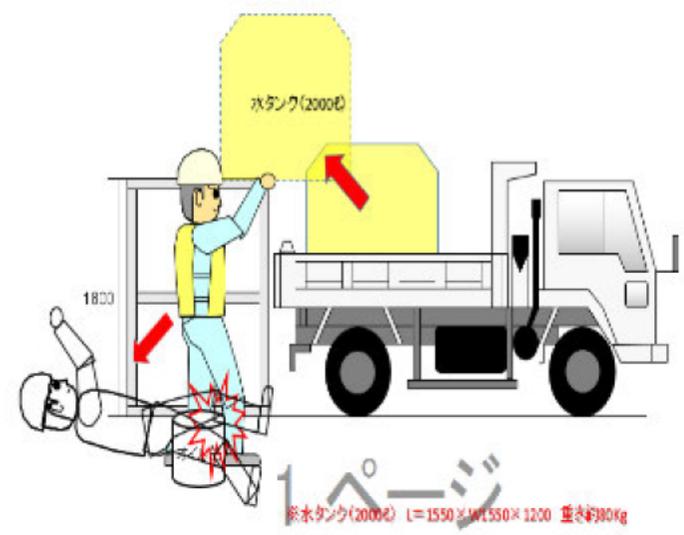
- 作業員は、当事業所への新規入場者(■)であり、作業に不慣れであった。  
作業前に作業範囲内、周辺の状態確認が不十分であった。  
作業範囲内、周辺にある支障物に気づかず、つまずき転倒してしまった。  
人力による重量物の移動作業に無理があった。
