2.発生場所・発生状況

伊勢湾岸自動車道 下り3.7KP付近 のり面

3.事故発生原因と今後の対策（案）

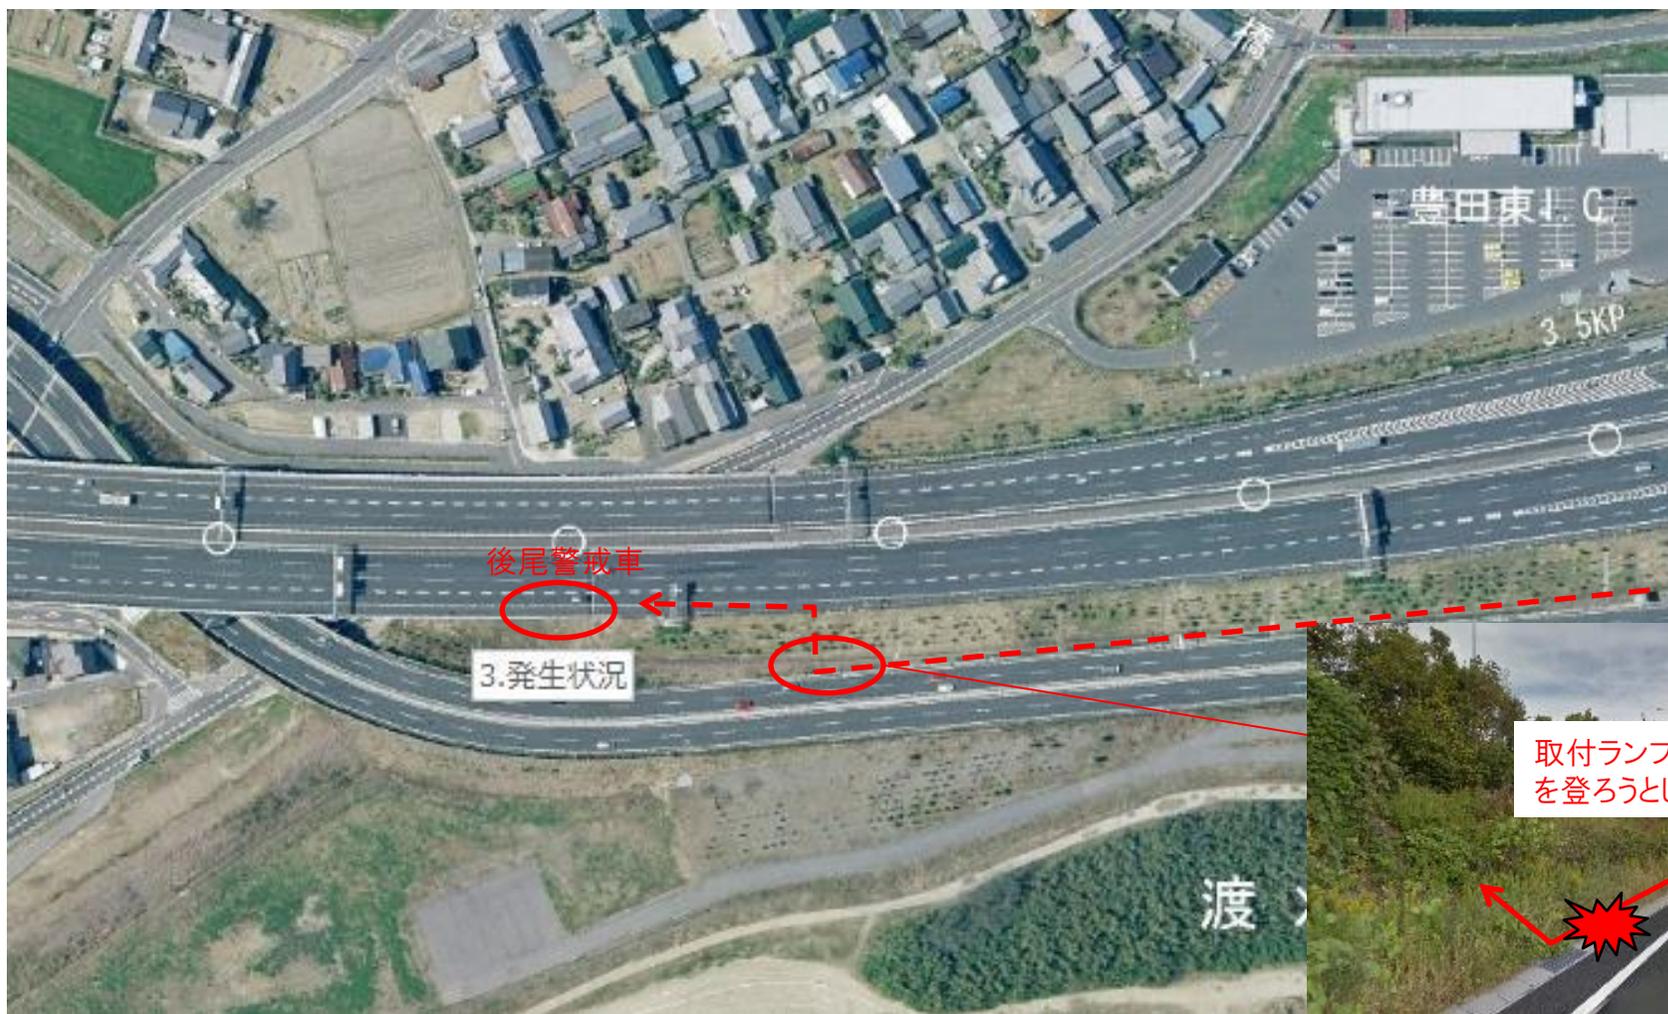
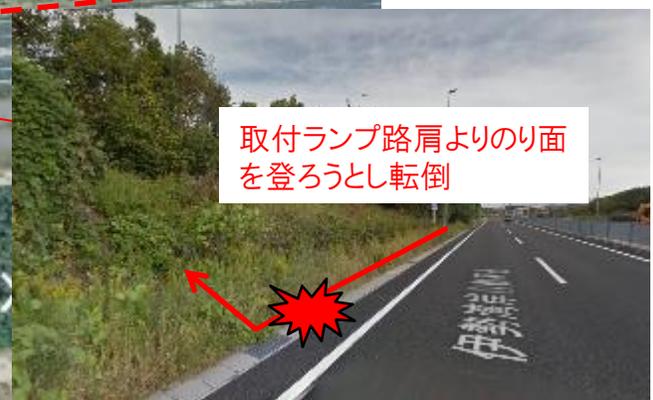
- ①後尾警戒車の人員交代は連絡車を都度貸与し、本線より交代する様指示をしていたにも拘らず **ルールを守らず**一般道側のり面より交代を行っていた。
(作業者は今回の行動が間違っているという認識が薄かった)
- ②交代用の連絡車を貸与していたが、連絡車を**使用しているだろう**という**思い込み**があり実状を確認していなかった。
- ③作業者は連絡車を借用する際に、HSC駐車場→**■■■■■**事務所(約700m)まで徒歩で移動し貸出の事務処理(貸出簿・プレート使用許可等)を行う必要があったが、HSC駐車場より直接のり面を登り(約500m)交代した方が楽であると**省略・近道本能が働いてしまった**。

- ①今回は、交代のルールを決めていたにも拘らず守られていなかった。
作業員は今回の行動が危険であるという認識が薄かったため**再度手順(ルール)の遵守を教育する**。
- ②連絡車を貸与していたが、実際に使用していたかどうかを確認していなかった。
今後は**現状確認を確実に**行うよう**再度徹底**する。
- ③人間の本能として、**省略及び近道行動を起こしてしまいがちであるが**、これらの行動は**事故につながる恐れがある**という事を再度教育する。
