# 1. バルーンライト落下事故概要

1. 発生日時 : 平成29年11月8日(水) 18:49頃
2. 場所 : 東海環状自動車道 美濃加茂IC 外回りBランプ B300付近
3. 作業内容 : 中分縁石取替作業 (管内維持修繕業務)
4. 施工業者 : 中日本ハイウェイ・メンテナンス名古屋株  
[redacted] [redacted]
5. 事象内容 : 東海環状道夜間通行止め内作業実施に際し、工事待機箇所への移動中に4tユニックの荷台に積載していたバルーンライトの灯光部(頭部)が外れて美濃加茂IC Bランプ路面上に落下したものの。落下物は後続の工事関係車両にて回収済み。
6. 被災状況 : 現時点(8日23:00時点)において**第三者被害申告なし**

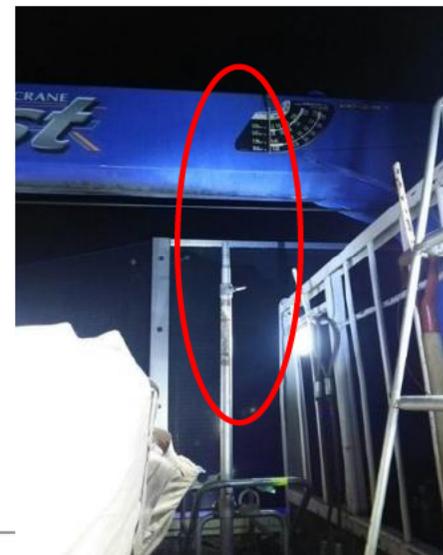
### 積載状況

- 飛散防止対策として、メンテ事業所は工事車両回送時、飛散防止ネット使用義務付けであったにも関わらず、ネット使用を省略してしまった。
- トラック積荷時、【資材積荷方法】【資材積荷箇所】に問題有であった。(別紙写真参照)
- 事象をおこした運転手は であり、トラック積荷積状況が不安全なのは認識していたが、省略・近道本能が働き本線回送してしまった。
- 今回事象をおこした は、通常 維持修繕業に従事している業者 ( ) ではなく、 であり教育指導が不十分であった。  
※メンテ担当が 責任者に伝達、 責任者より全作業員へ周知はしていた。

- 飛散防止対策として、ネットまたはシートによる養生を義務付けの再指導・徹底。
- 資材積荷を的確に行う。  
バルーン照明の格納・資材を風圧弱の荷台前面に配置(別紙写真参照)
- 一人行動ではなく、集団で回送前の車両荷台を確認しあう(今回事象以外においても、集団確認)
- 単発業者においても、さらなる教育指導を行う。(安全教育全作業員参加等)
- 今後は、送り出し確認をメンテ職員が出来なければ、 の責任者が確実にを行うように徹底する。
