1.指定標識看板転倒事象

1. 発生日時 平成30年 4月12日（木） 13：50頃
2. 場 所 新東名高速道路 上り線 228.92k p 追越車線
3. 業務名 平成30年度 東名高速道路 ■管内維持修繕業務
4. 被害状況 普通車 (■■■■)

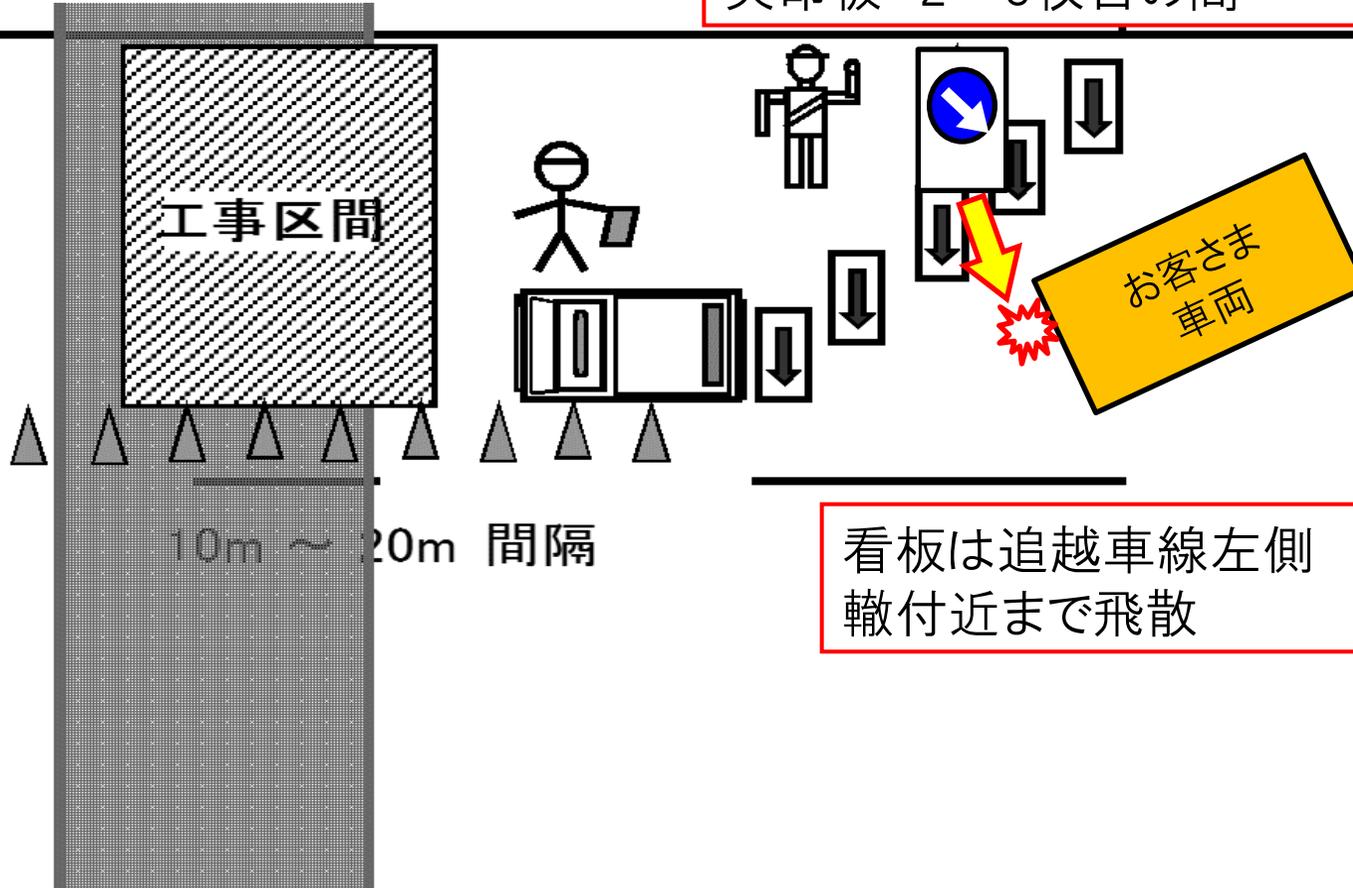
矢印板 2~3枚目の間

看板は追越車線左側
轍付近まで飛散

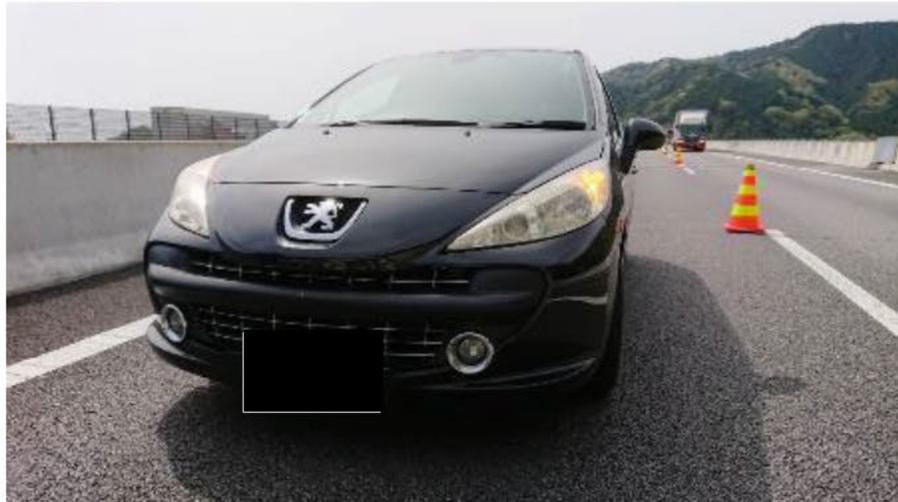
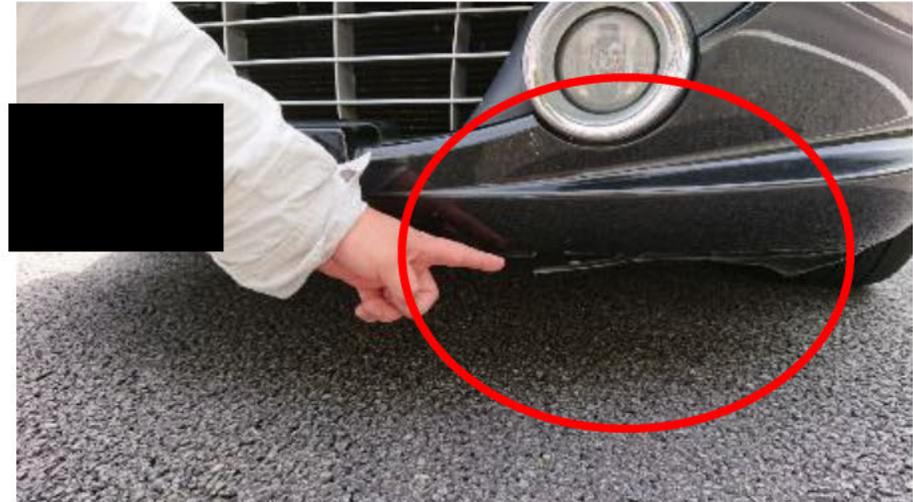
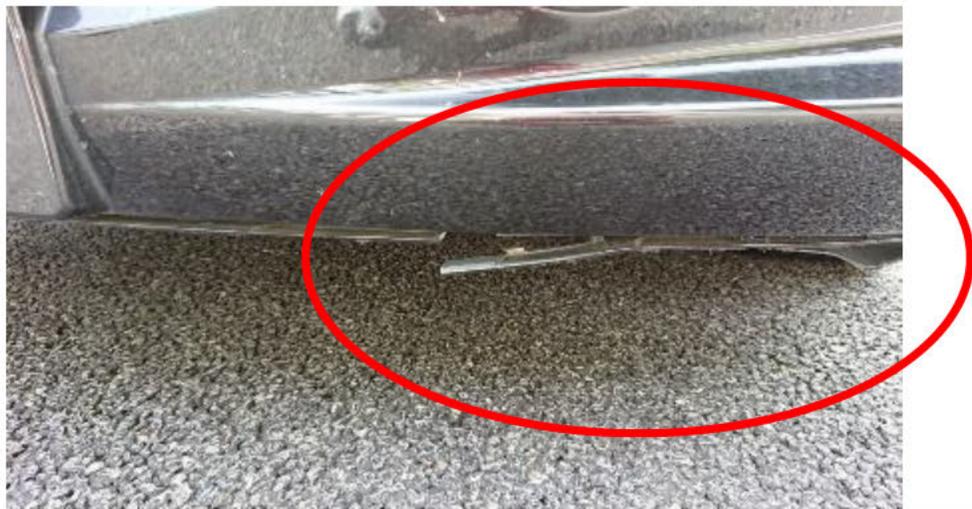
4.被災状況

5. 概 要 排水管補修の為、新東名上り229.0～226.4KP追越規制を実施中に矢印板の2～3枚目の間に設置してある規制材（指定方向）が何らかの原因で飛散し、はみ出しお客さま車両が乗り上げたもの。

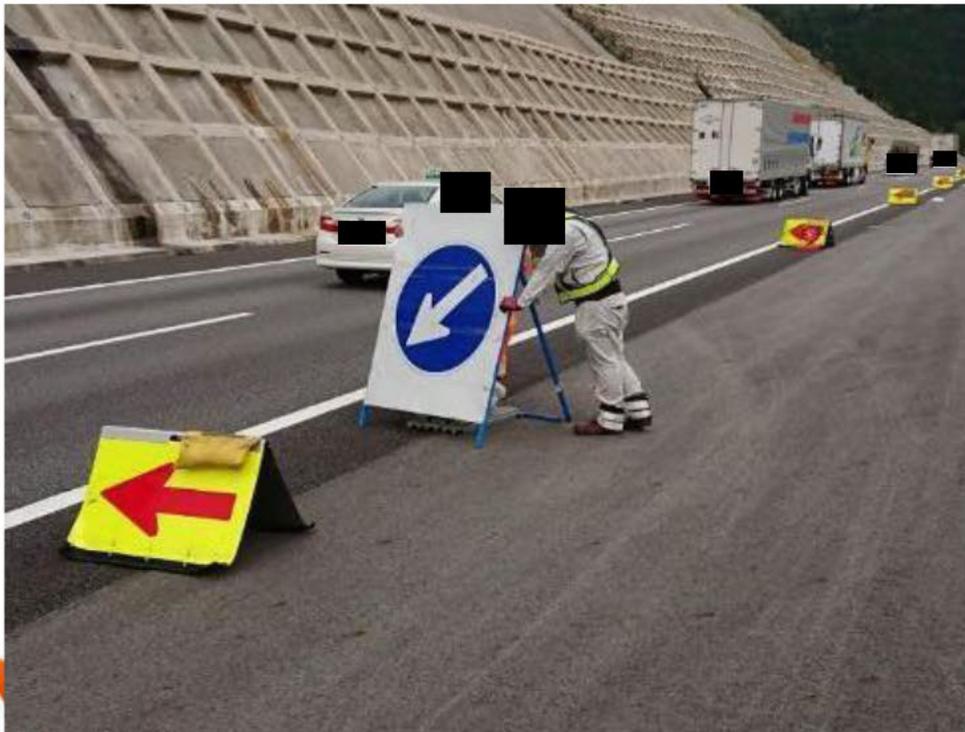
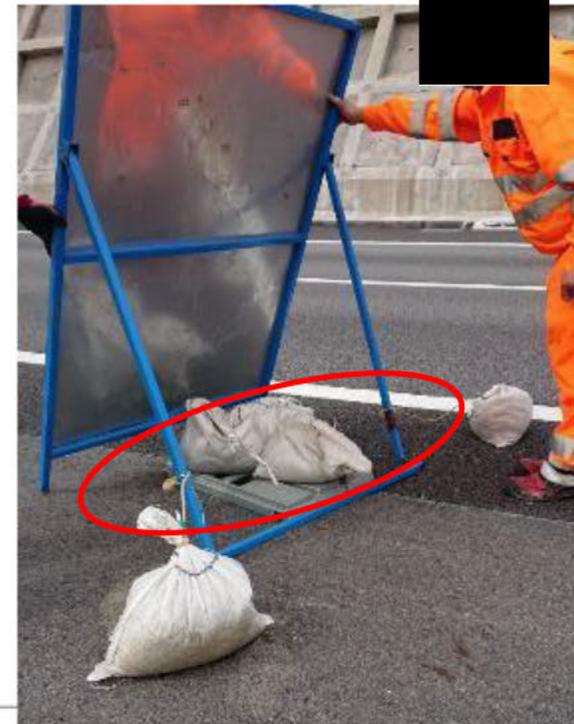
- ① 指定方向看板を通行帯側に寄せて設置していた為、倒れた際に通行帯にはみ出てしまった。
- ② 立て看板の受け部が腐食しており、土嚢の重みに耐え切れず脱落し、風により飛散した可能性がある。

※土嚢は飛散防止対策通りに設置されていた。

- ①標識設置場所は転倒した際に通行帯に支障にならない非常開口部内等を選定する。可能な限りガードレール等に控えを取るようにする。
- ②出発前に標識に腐食等の異常が無いか確認し使用する。
- ③強風が予想される場合は、立看板を伏せる等対策を検討する。
