- 発生日時 平成30年5月19日(土) 14:40~15:00頃
- 発生場所 名二環 内回り 15.8KP
- 作業内容 リフレッシュ工事車線規制 15.8~18.35KP 走行車線規制
- 状 況

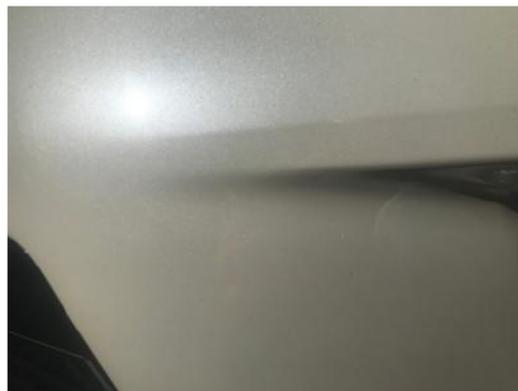
損傷状況-1

お客様の主張として、『矢印板が飛んできて自分の車に当たり、車輛下に巻き込み後続車にも接触している。』

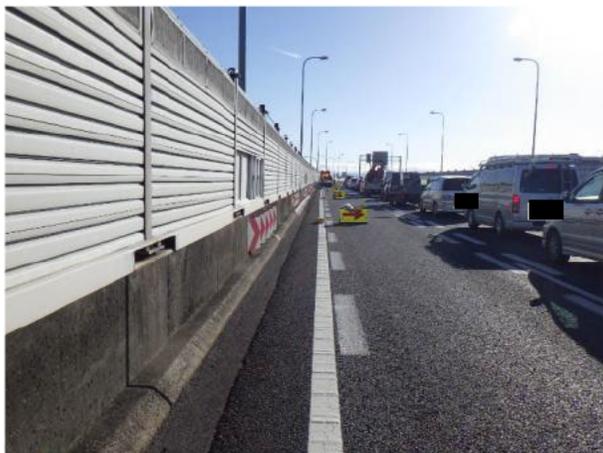
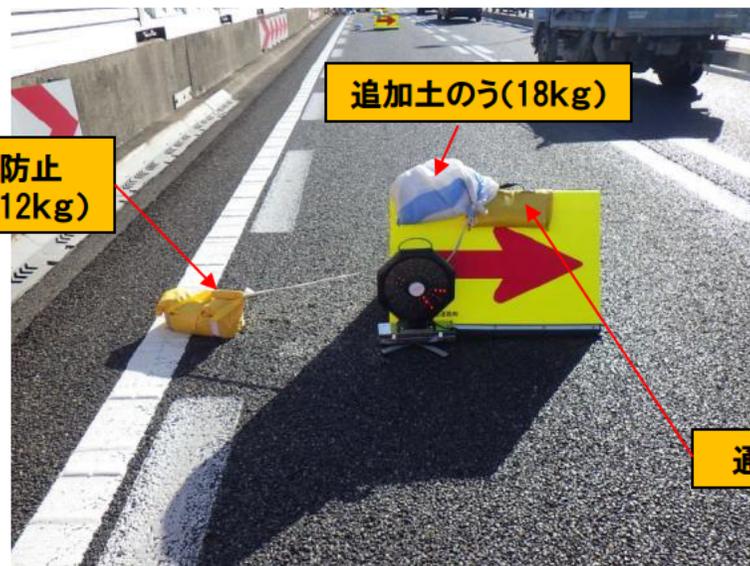
■ 規制材状況写真

矢印板飛散防止
ウエイト(10~12kg)

追加土のう(18kg)

通常ウエイト(7kg)
