1. 草刈集草中における転倒事象報告概要

1. 発生日時 平成30年 6月 4日(月) 9:30頃
2. 発生場所 伊勢湾岸自動車道路 上り線 渡刈高架橋下 側道(2.6KP付近)
3. 業務名 平成30年度 東名高速道路 ■■■管内維持修繕業務
4. 事象概要 要望草刈の為、草刈作業後の集草中、油水分離槽の上を歩行中に油水分離槽の縞鋼板が外れ転倒し、油水分離ますの隔壁板に胸部を強打した事象
5. 被災状況 ■■■ ■■■
診察結果：胸部挫傷
6. 時系列
 - 9:30 事故発生
 - 11:00 現場より痛みがひかない為、病院へ行くと報告
 - 11:10 現場責任者よりメンテ■■■課長に連絡
 - 11:13 現場代理人よりNEXCO 担当課長へ連絡
 - 11:13 現場代理人よりメンテ本社へ連絡
 - 11:30 ■■■病院到着
 - 12:45 診察終了
 - 16:00～ 緊急安全大会実施

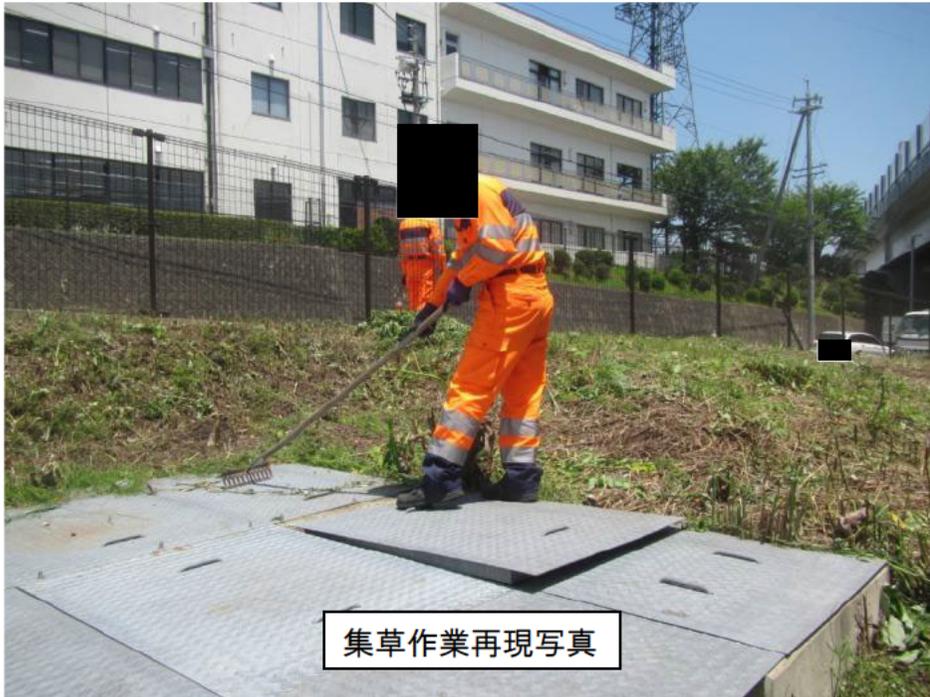
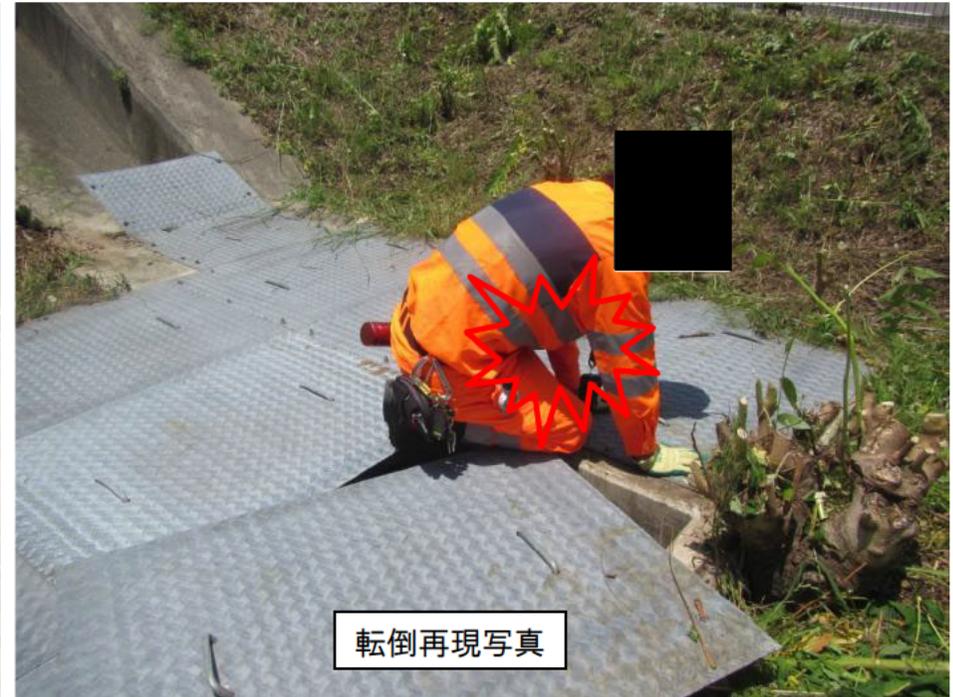
3. 現場状況写真

事故発生再現写真

- ・ 不容易に油水分離ますの蓋に乗らない。
- ・ 草刈作業を行う前に、排水溝や集水ます等の工作物周りの点検を行って、足場の状況を再確認する。
- ・ 互いに声掛けを行って、危険箇所の情報共有を行う。
