2018.6.19 埋設ケーブル損傷事故報告

1. 発生日時 平成30年6月19日(火) 9時50分頃(エラー発生時間)
2. 発生場所 東海環状自動車道 外回り 27.9kp
3. 概要 舗装小補修の取り壊し作業中、ブレーカーにて、埋設されているケーブルを切断してしまった。
4. 時系列
10:05 現場よりメンテ担当者にケーブル切断の一報。
10:10 保全計画に報告。(図面上に無いケーブルの為、システムエラーが出ていないかを確認)
メンテ職員2名 現場出発
10:20 保全計画より交通量計測設備にエラーがでているとの連絡有
メンテより施設制御室へ報告
10:25 事務所より本社へ報告

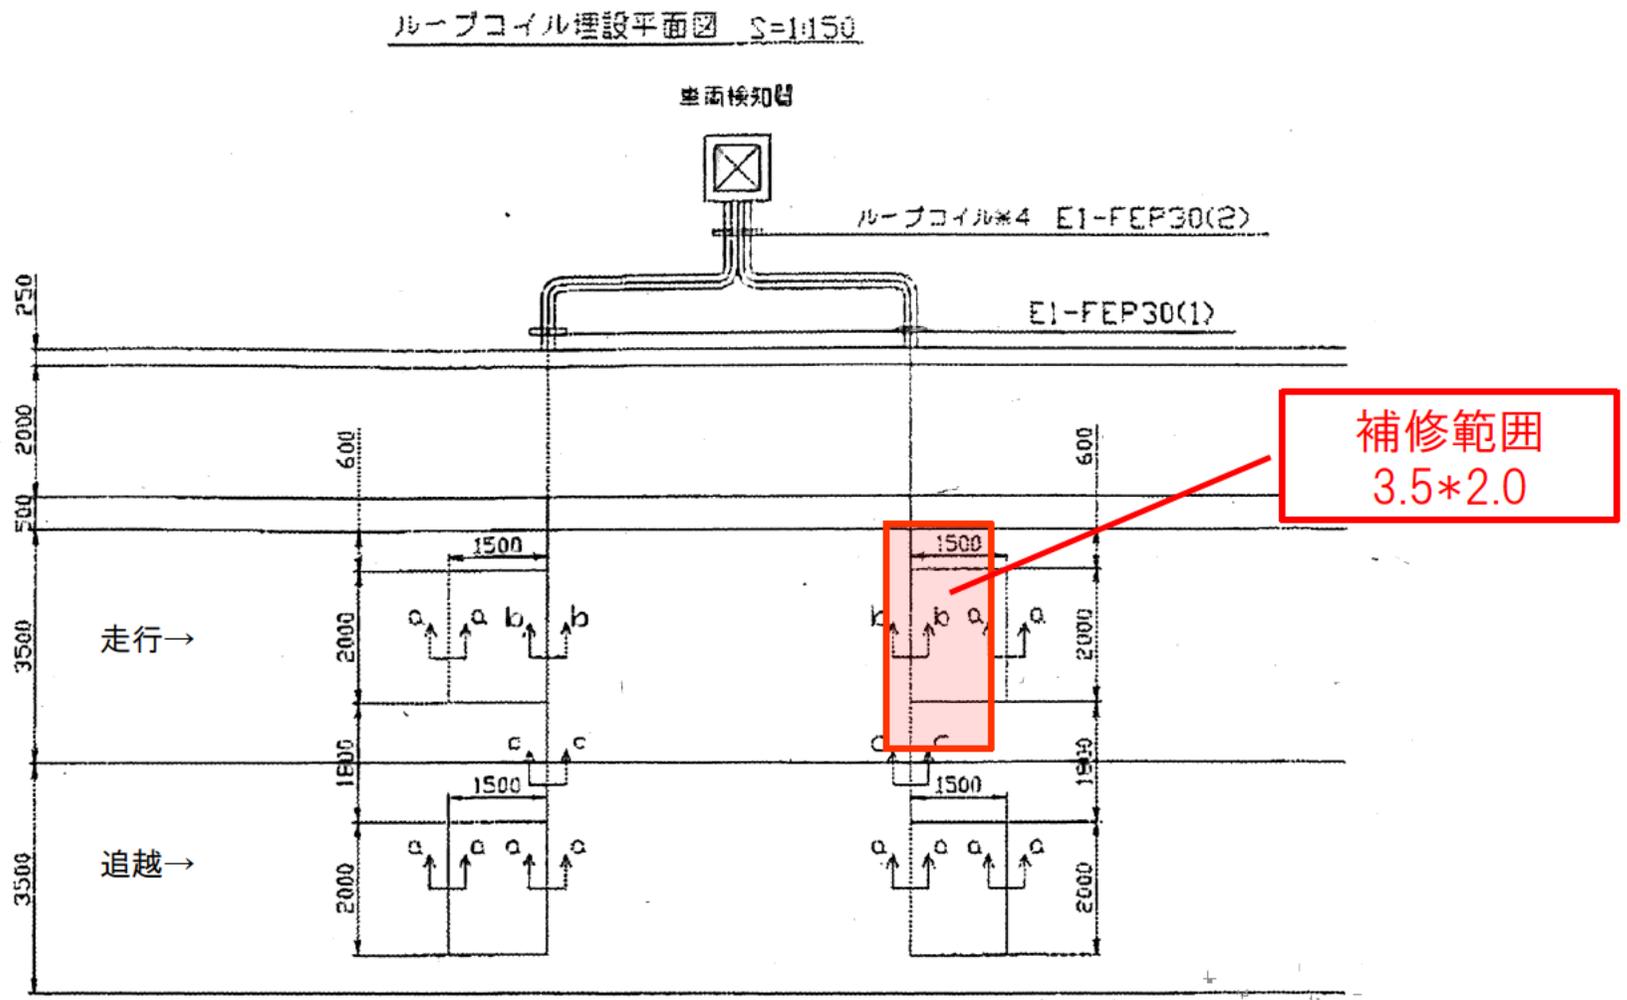
6. 状況図

8. 発生原因
- 事前に図面で埋設物を確認した際、図面上 本線路肩には埋設物は無かったため、埋設物無しと判断し、近接協議はせずに工事を実施した。
 - 東海環状自動車道の交通量計測設備のループコイルは、舗装基層部分に敷設されており、表層からは確認できない。また、現場の埋設票も小さく注視しないと確認しづらい状態であった。
9. 今後の対策
- ①管内の交通量計測設備設置箇所の路肩全てに、ポール式の日印を設置する。
 - ②緊急安全大会を実施し、作業員全てに周知する。
 - ③埋設物の図面に、交通量計測設備のループコイル埋設図を追加していただくよう依頼
