# ■■■■ HSC管内 E19中央自動車道 作業員の擦傷事故(伐採作業中)

# 中央道 鉈による手の甲裂切創事故 状況写真

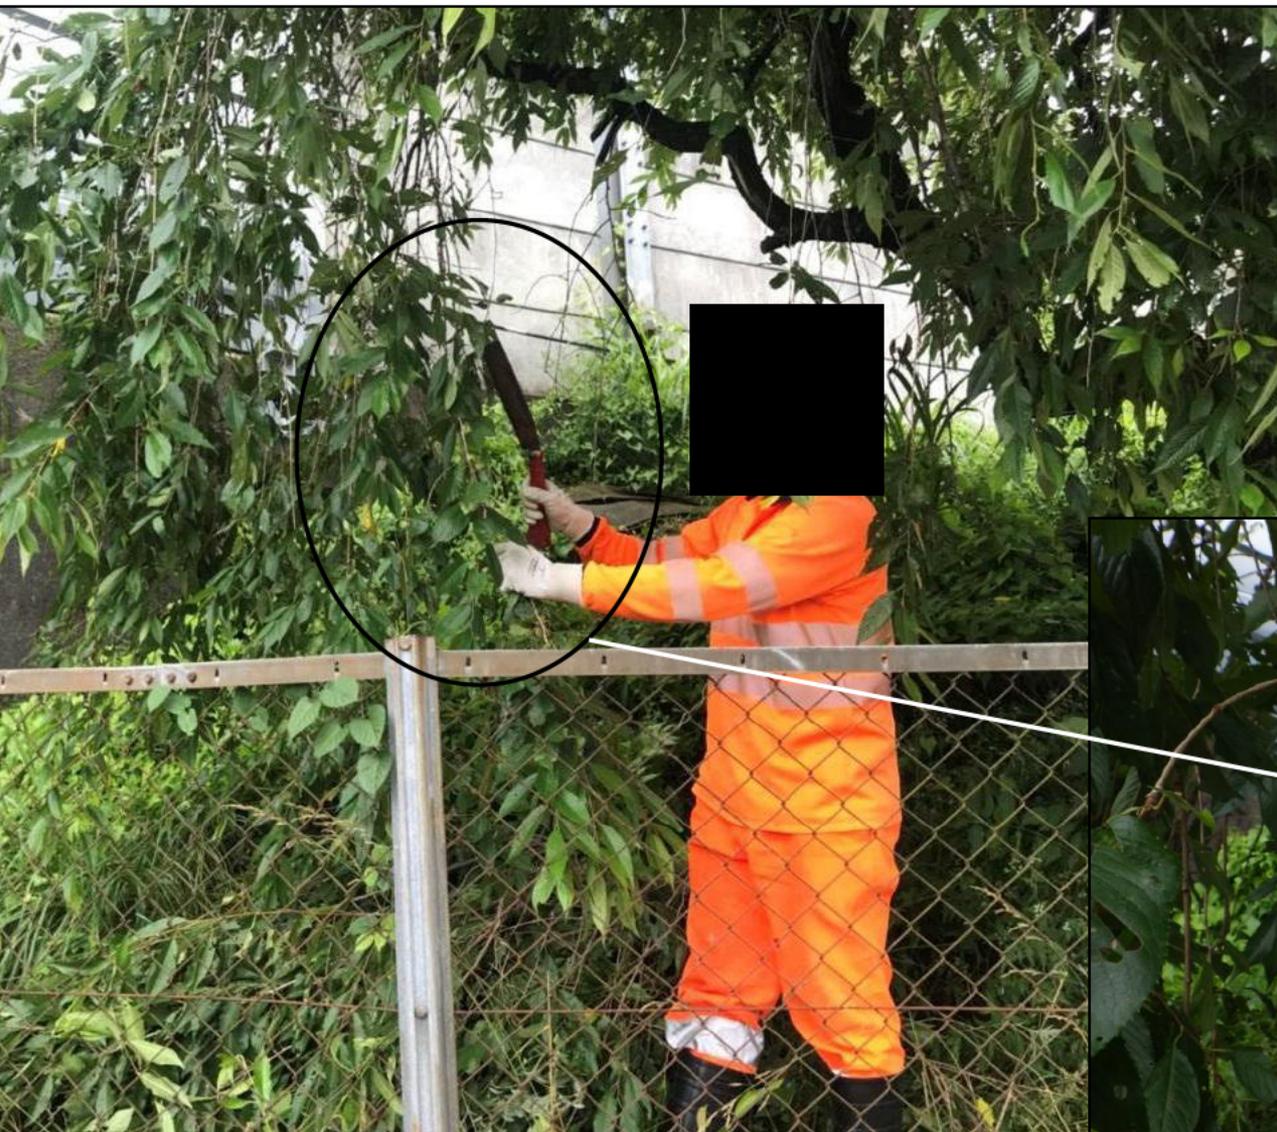
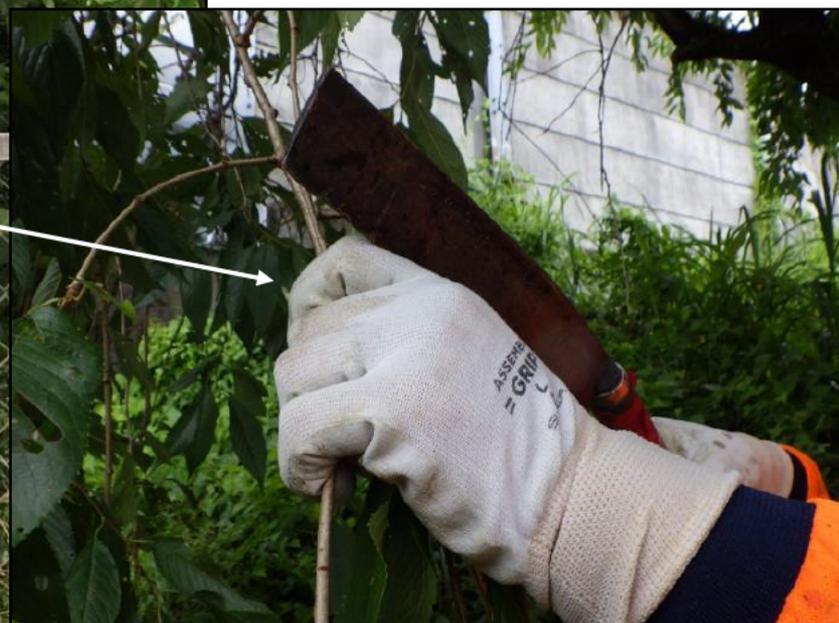
事故状況：再現写真

- 発生日時 平成30年7月4日(水) 10:00頃
- 発生場所 E19 中央自動車道 上り線 KP287.4 (中津川IC～園原IC) 側道のり面
- 受注者 中日本ハイウェイ・メンテナンス名古屋(株)
- 作業者 ■■■■
- 事故概要 植栽巡回隊の作業で桜の枝打ちを鉋で行っていたところ、刃が滑り左手の甲を長さ2cmの挫創を負ったもの。(レントゲンの結果、骨・神経に異常なし)加療に10日間かかる見込み。休業なし。
- 時系列 7/4 10:05 ■■■■よりメンテ名古屋に連絡 現場から病院へ搬送(自車)  
10:20 ■■■■HSCへ連絡(■■■■HSC所長報告)  
10:28 ■■■■病院へ到着  
10:40 止血処置完了  
10:50 植栽作業中止  
12:30 縫合処置完了(3針、休業0日、7/5より作業復帰)  
14:50 ■■■■労働基準監督署 事故報告  
15:00 緊急安全大会 実施  
7/5 8:00 作業方法の再教育及び耐切創用手袋の着用について説明

②作業員の経験不足。

③手を保護する手袋が布地の物であった。

①②使用道具の安全な取り扱いの説明と実施訓練を行う。

③手を防護するために、耐切創用手袋を装着して作業を行う。

※ 上記項目を手順書に記載する。教育訓練を行い、作業員へ再発防止対策の周知徹底をおこなう。

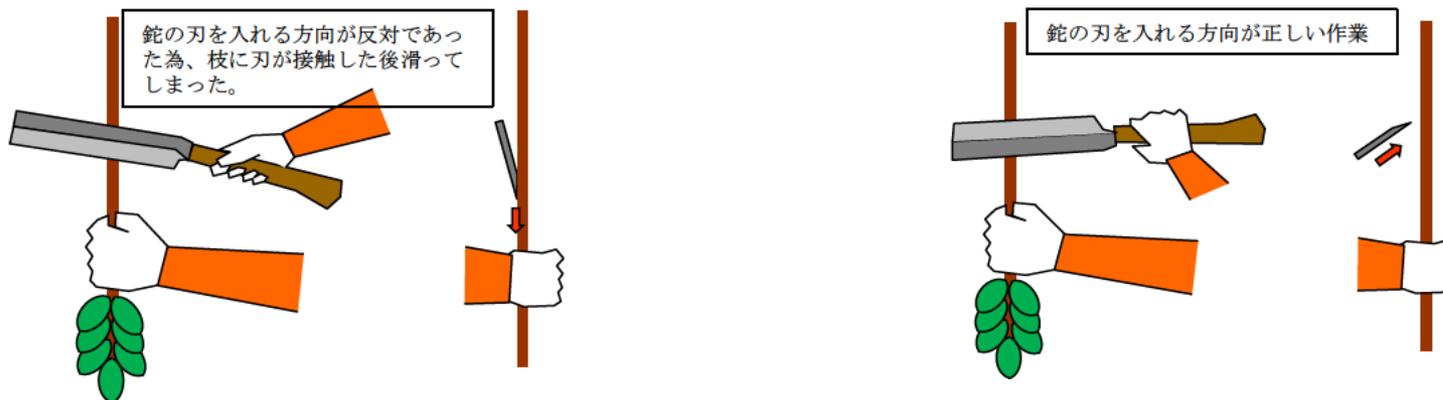
①使用した鉋の刃の向きを反対に当ててしまった。(別添図)
