草刈り飛び石事案()

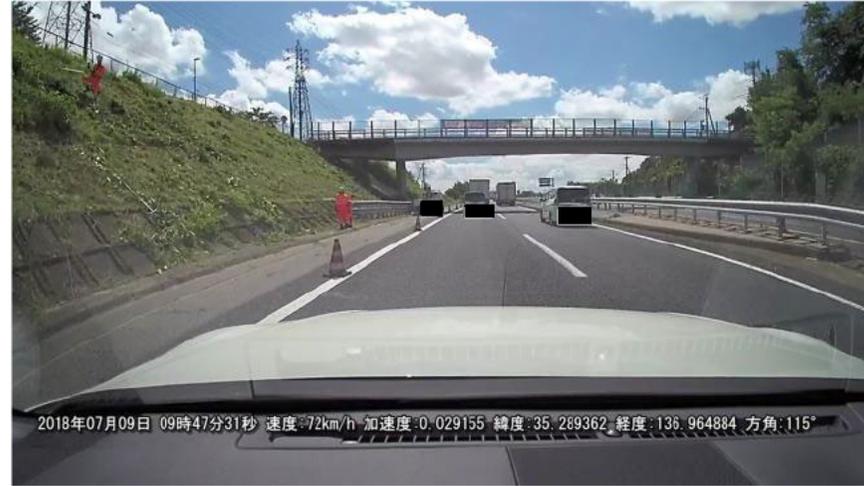
作業写真

- 17:00 社内を確認したがはっきりとした画像は見あたらないものの、お客様の申し出での時間と場所が一致することまたその時間に草刈りしており当作業からの飛び石と判断し補償するとの旨を相手方とnexco課長に連絡
8. 原因 : 当日草刈を切り土法面で作業していた、本線路肩では飛石防止ネットを使用しながらの作業をしていたが、法面では距離が離れているためネット養生はしなかった。(現場には木がはえていてトリマーが使えないため回転刃を使用していた作業をしていた) その際に回転刃が石跳ね上げて、お客様の車のフロントガラスに接触したと推測される
9. 対策 : 今後、切土法面の草刈をする場合は、法尻2m迄とし、それ以上の高さの場所は飛石防止対策が不十分なため、行わない事とする。
