## E23 東名阪自動車道 スーパーからの飛石と思われるお客様車両損傷事象(第3報)

1. 発生日時 平成30年10月18日(木) 9:45分頃
2. 発生場所 東名阪自動車道 下り線 KP78.8付近
3. 作業内容 路面清掃(スーパー)作業
4. 受注社名 中日本ハイウェイ・メンテナンス名古屋(株)事業所  
( : )
5. 事象概要 路面清掃(スーパー)作業の本線清掃作業中にスーパーから飛んできた石が走行車線を走行してきた一般車のフロントガラスに当たり車両を損傷させた可能性があるもの。
6. 被災状況 相手方車両のフロントガラスに5mm程度のキズ  
被害車両:
7. 時系列  
10:46 保全 保全計画課長よりメンテ現場代理人へ、スーパーからの飛石事象申し出があった為、事実確認を行うように依頼。場所は、東名阪下り線KP80付近。(多気PAで申請)  
10:47 メンテ現場代理人から へスーパーの走行ルート、通過時間の確認を依頼。  
10:54 メンテ現場代理人から、メンテ所長へ事象報告。現在事実確認中。  
11:03 から、スーパーの走行ルート、通過時間の報告。  
11:05 現地事故処理終了。  
11:40 メンテ現場代理人から、保全 保全計画課長へ走行ルート、通過時間の報告。  
11:45 メンテ所長から本社 課長へ事象報告。  
四日市ICにつき次第、本日の作業は中止  
15:00 緊急安全大会・スーパー緊急点検実施 (HSC副所長、保全担当課長、メンテ)  
18:52 保全担当課長より、現場代理人へ『お客様と連絡つくも、自宅に帰宅するのが来週の月曜日になる(旅行中)』のため、現物(損傷)状況の確認は月曜日以降になるとの連絡。

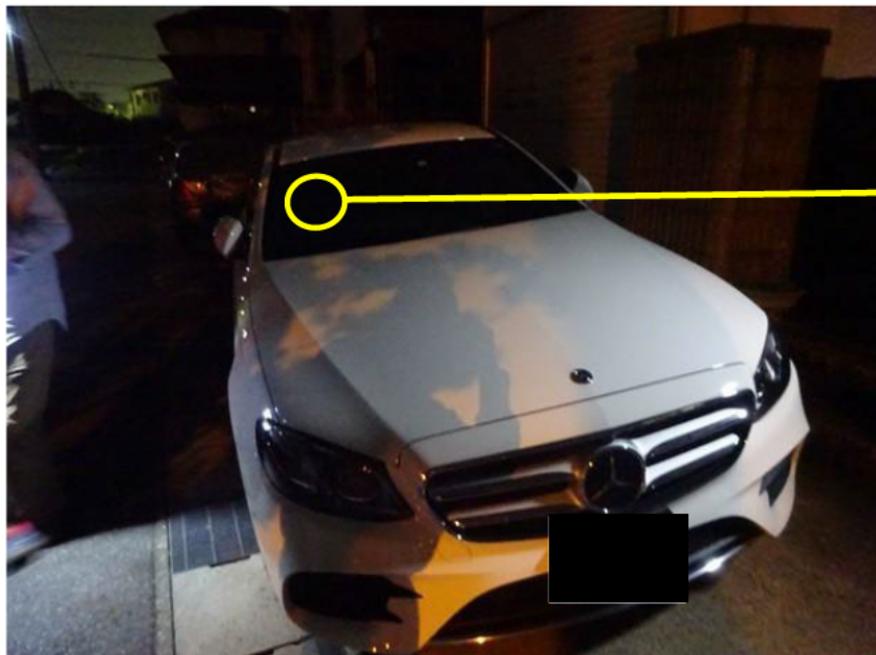
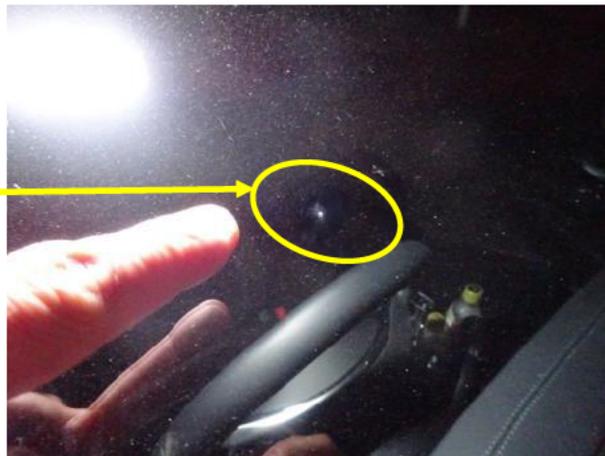
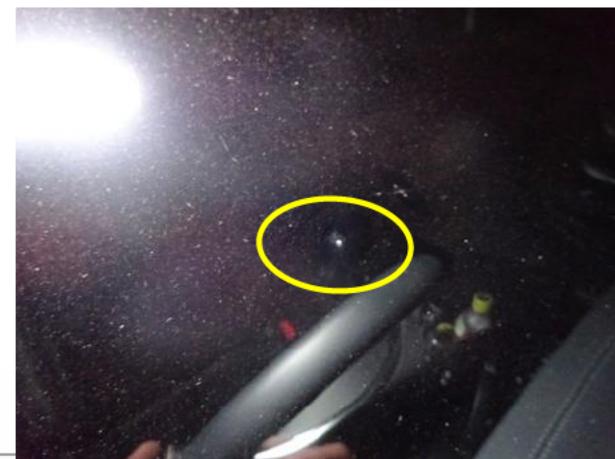
相手側物損状況

19:20頃 現地(お客様自宅)にて車両確認。車両のフロントガラスに傷を確認

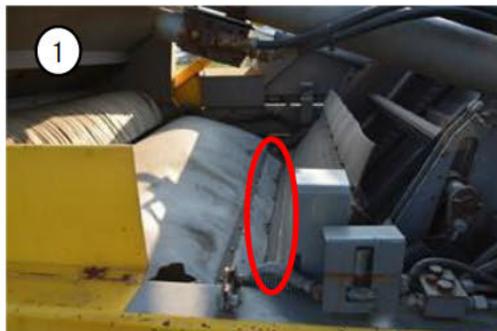
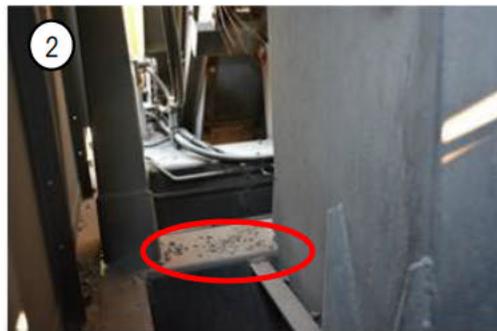
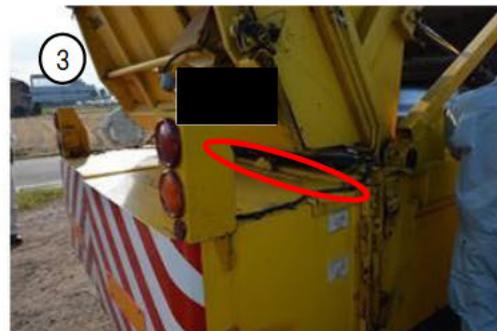
【写真①、②、③】

車内・緩衝材の上に小石が堆積する。走行中段差に差し掛かり飛び石となった。  
作業終了後は、必ず清掃を行っているが、回送時は結局蓄積してしまう。

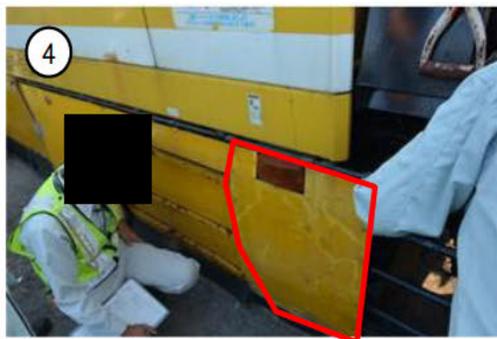
【写真④】

車両右側のガッターブラシカバーが湾曲しており、すき間が大きく飛び石となった。

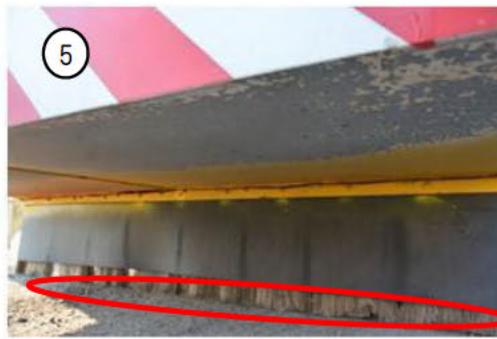
【写真⑤】

スーパーが段差に差掛かる時メインブラシと地面とにすき間ができ、そこから飛び石が起こる。  
回送中にも飛び石が起こると後尾警戒車運転手から報告あり。

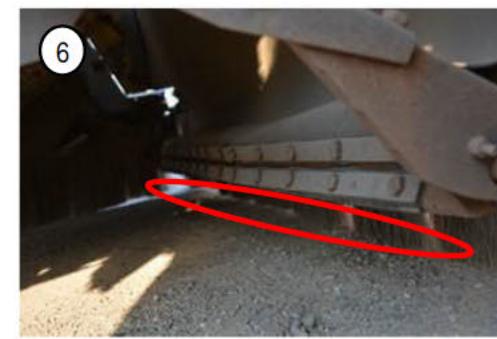
【写真⑥】

メインブラシ後方ゴム板が磨り減っていた(写真⑥)
