- 発見日時 : 11月29日(木) 11時20分頃
- 発生場所 : E1A新東名高速道路 下り線 岡崎SA OFFランプ
- 件名 : 平成30年度 中央自動車道 ■管内維持修繕業務
- 受注者 : 中日本ハイウェイ・メンテナンス名古屋(株)
- 状況 : ○■HSC 岡崎SA基地へ、雪氷車両借用のため出動
(除雪車3台・散水除雪車1台・小型除雪車2台 計6台)
○車両借用後、岡崎SA基地から流出し、飯田基地へ回送予定。
○岡崎基地から岡崎SA OFFランプへ流入するため、路肩部に車両を後退させた後、発進しようとした際にハンドルを右に切りすぎ、後部緩衝装置の左側がガードレールに接触したものの。
- 被災状況 : <物的被害> 散水除雪車 後部緩衝装置左側(変形)
岡崎SA OFFランプ路肩側ガードレール(接触痕あるが補修の必要なし)
- 時系列 11月29日
 - 11:20頃 事故発生(車両誘導をしていた■HSCの社員から■HSCへ連絡)
 - 11:30 現場責任者より■ハイウェイ・メンテナンス名古屋(株)担当者へ連絡
 - 11:50 ■ハイウェイ・メンテナンス名古屋(株)より■HSCへ連絡
 - 17:00 緊急安全大会の実施
- 12月3日
 - 16:00 緩衝装置装着車両の安全運転実地教育を実施

雪氷車両によるGr接触事故

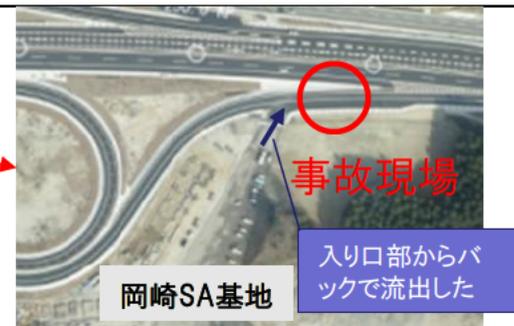
- ①岡崎SA基地から前進によるランプ流入は不可（鋭角のためランプ流入できない）
- ②ランプ路肩が広いので車両をバックさせ、一般車両の通行が切れるまで待機。
- ③ランプ流入時に発進する際、ハンドルを右に切りすぎ、左側ガードレールへ緩衝装置が接触した。

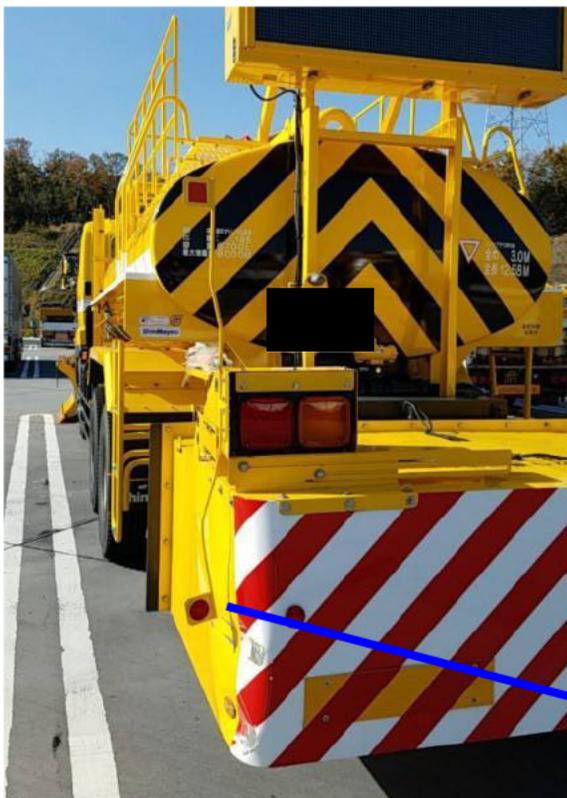
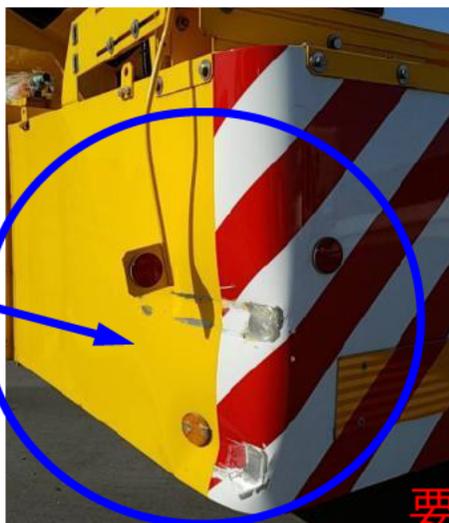
【散水除雪車】

要修理

- ①車両を後退させる際に、一般車両通行側に近寄らないよう、路肩Grに出来るだけ幅寄せを行った。
- ②運転手は緩衝装置の装着された車両が、ハンドルを切った際に、車両後部がハンドルを切った反対側に振れることは分かっていたが、ハンドルを切りすぎたため接触した。
- ③右後方から来る一般車両に注意が行き過ぎて、左後方の確認が疎かになってしまった。
- ④先に出発した他の雪氷車両を待たせてはいけないと思い、なるべく早く仲間と合流したい気持ちが有った。
- ⑤緩衝装置は車両幅より狭いため、サイドミラーからは見えにくかった。
- ⑥本来入口となっている場所から車両を流出させた。

- ①③⑤車両が後退する場所は事前に確認し、車両の誘導には誘導員を付ける。
- ②③今回発生した事故の説明と緩衝装置の付いた車両や車両後方の長い(リアオーバーハング)車両の車両後方の振り幅に注意するよう教育を行う。
※参加者 維持修繕業務に携わる従事者(雪氷対策作業の従事者も含む)
- ④安全を最優先した作業を行うよう、繰返し教育を行う。
- ⑥岡崎SAから車両を借用する場合は、SA入口側(OFFランプ)から車両を流出させないようにする。出口側ルートがあるのでその通路を使用する。また、車両借用・返納の際のルート図を作成する。
