## ■■■■HSC管内規制器材損傷事故（物損のみ）

- 発生日時:2018年12月8日(土) 12時40分頃
- 発生場所:伊勢湾岸自動車道 上り 30.8kp付近（名港潮見IC～東海JCT）
- 件名 :平成30年度 東名高速道路 ■■■■管内維持修繕業務(緊急事故復旧工事)
- 受注者 :中日本ハイウェイ・メンテナンス名古屋(株)
- 内容 :車輛横転事故により管理隊の設置した走行車線規制内での作業中、■■■■の工事車輛(7tユニック)が規制内においてをバックした際、直前に設置してあったLED矢印板に接触し破損させたもの。  
損傷した規制材は予備と交換し車線規制を継続。

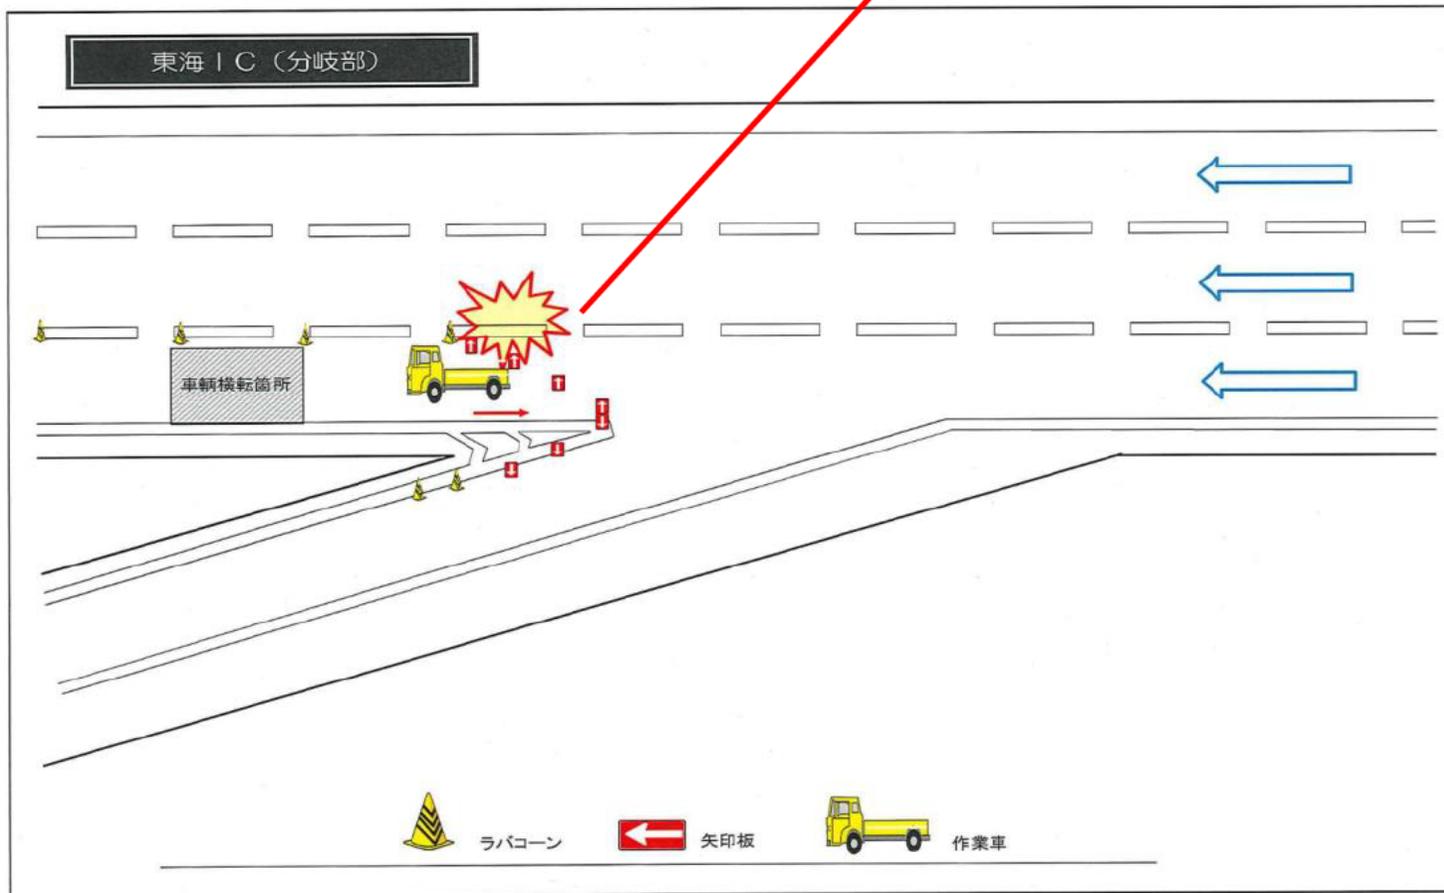
矢印板: 1枚

- 発生原因      車輛を後進させるにあたり、乗車前に周囲の確認が不十分であった。  
バック誘導を頼める状況ではなかったため、誘導を行わせなかった。
- 今後の対策      ■後進させる際は、バック誘導の徹底をする。  
                  ■上記に伴い緊急時に誘導員が近くにいない場合は、緊急規制を実施している交通管理隊へのバック誘導を確実に依頼する  
                  ■運転手は自分の目で後方の障害物及び現場状況の確認の徹底を図る  
                  ■作業員に対し、安全を最優先した作業を行うよう、誘導方法等を含め繰返し安全教育を十分に実施する。  
                  ■ミラー・バックモニターやアラームブザーに頼りすぎない。  
                  ■なるべく後進しなくてすむよう工夫する。  
                  ■関係者による討議を行い、手順書の再確認を行う。

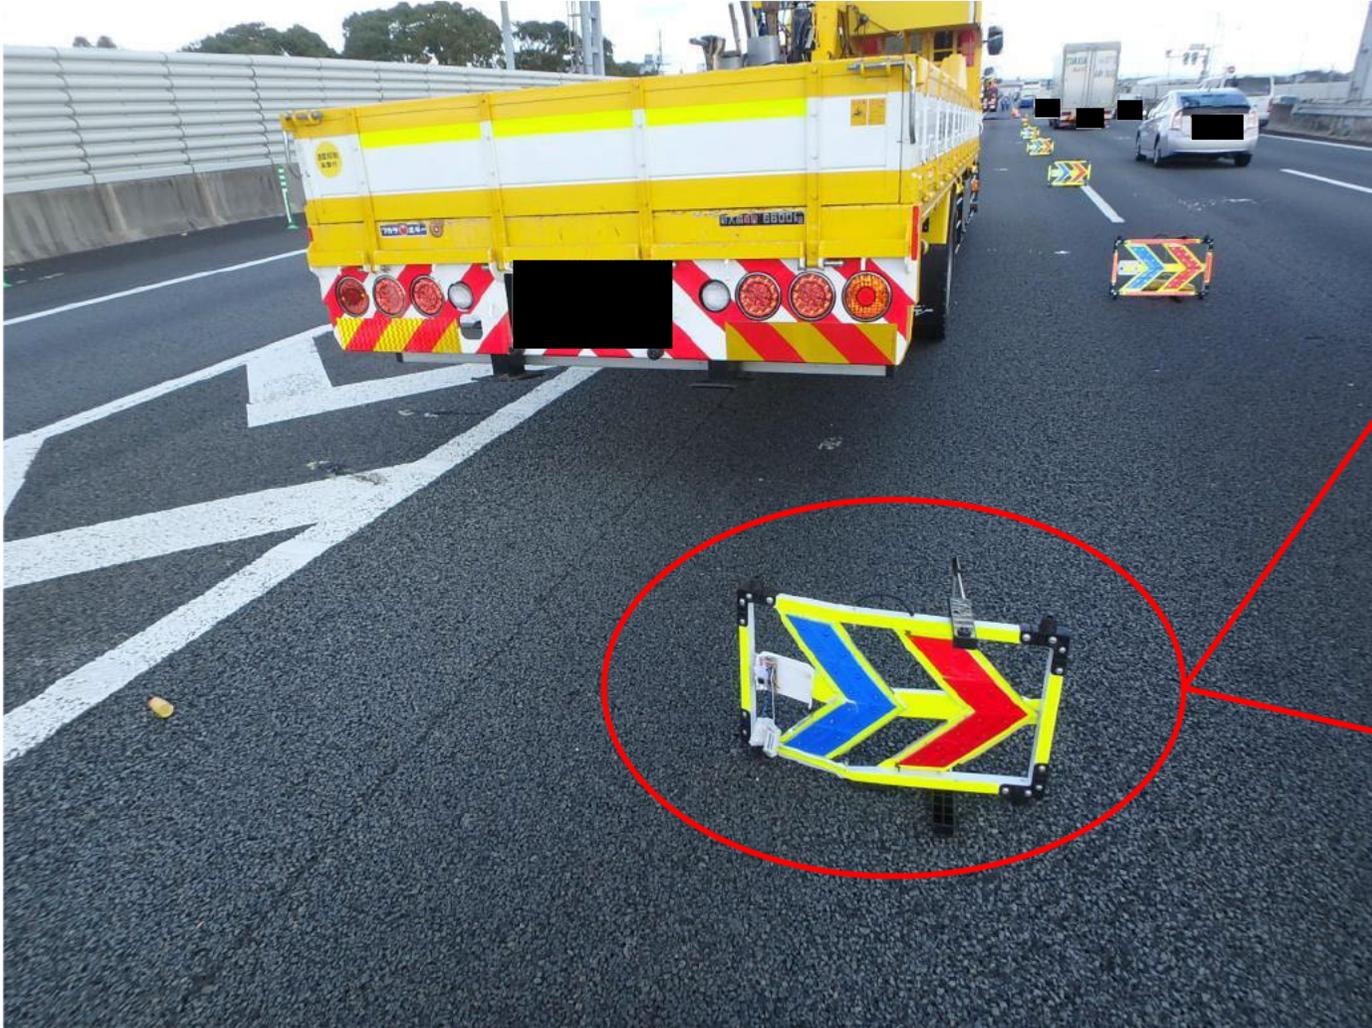
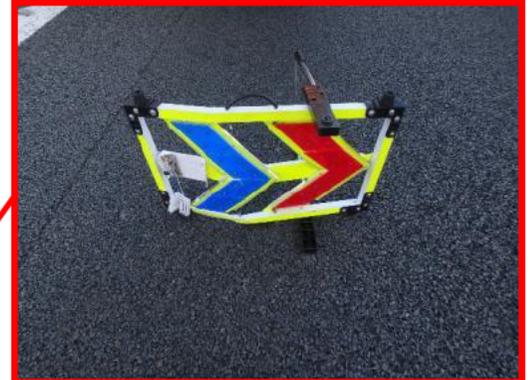
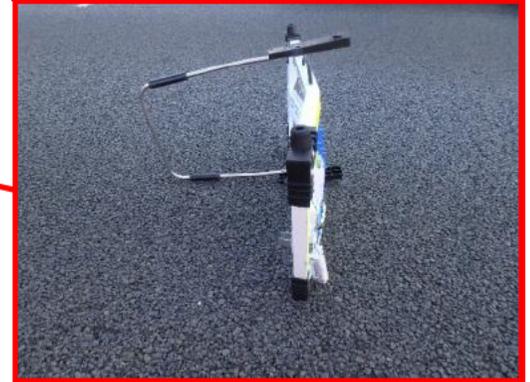
【現況写真】

- 被災状況: 事故当事者: ■■■■  
被害者: ■■■■  
人的被害:なし  
物的被害:(使用不可)LED矢印板 1基
