■■■■HSC管内雪氷車両緩衝材破損事故（物損のみ）

- 発生日時:2018年12月28日(金) 6時53分頃
- 発生場所:新東名高速道路 岡崎東雪氷基地内（雪氷車両駐車場）
- 件名 :平成30年度 東名高速道路 ■■■■管内維持修繕業務(雪氷対策作業)
- 受注者 :中日本ハイウェイ・メンテナンス名古屋(株)
- 内容 :雪氷作業終了後、洗車を終え車庫へ格納する際、■■■■の運転する湿塩散布車が誤って車庫の柱と車両緩衝材(左側後方)を接触し破損させた事象。

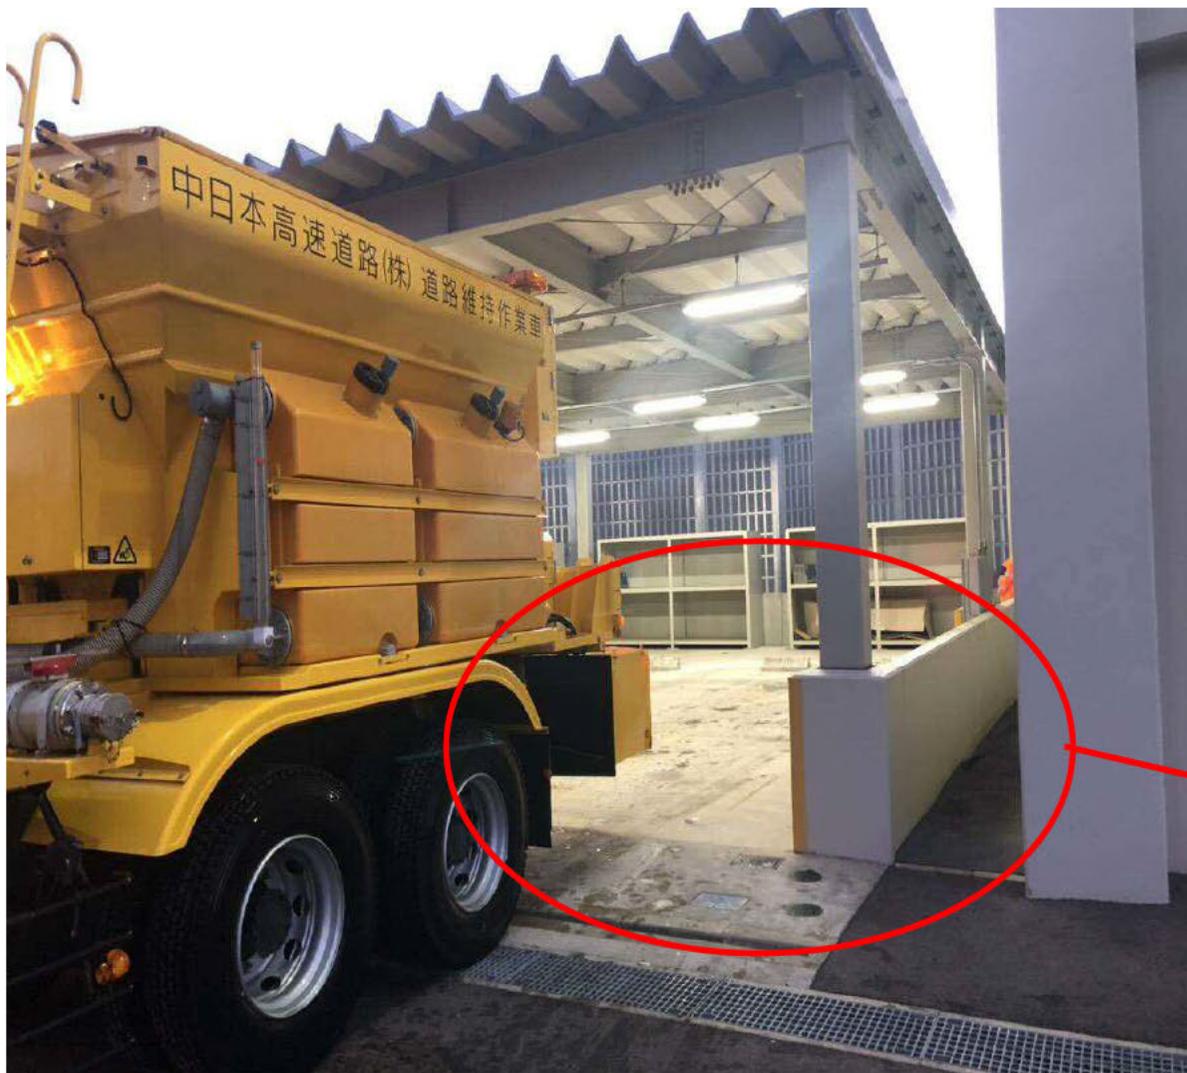
【現況写真】

物的被害:雪氷大型車庫の柱に接触による湿塩散布車(■■■■)緩衝材

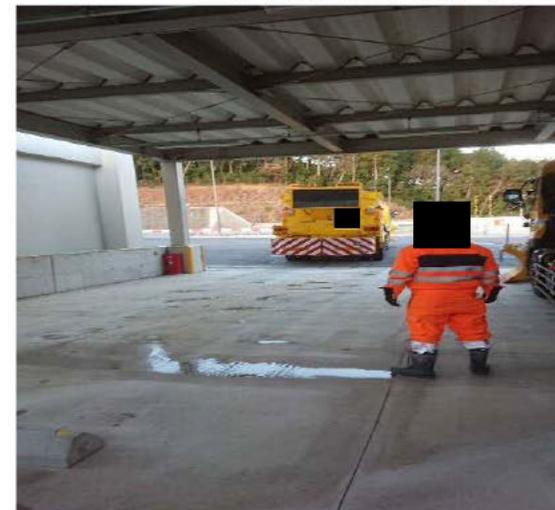
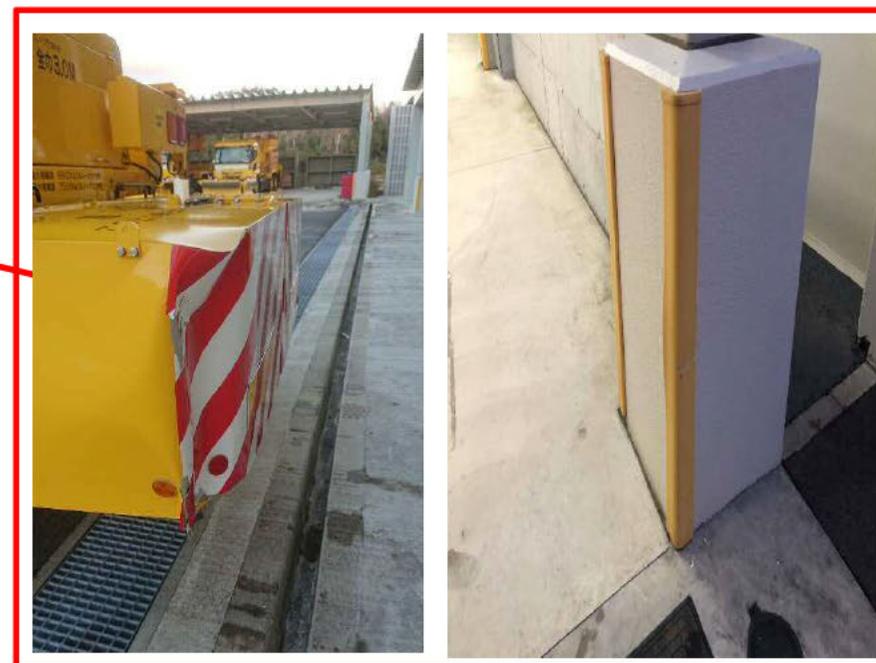
【誘導員の配置位置】

発生原因 車両を後進させるにあたり、誘導員を付けていたが周囲の確認が不十分であった。
誘導員の配置位置・連携が不十分だった。

- 今後の対策
- 後進させる際は、バック誘導の徹底をし誘導員と打合せを行う。
（後方の障害物の有無等の注意箇所確実に伝える。）
 - 運転手は乗り込む前に後方や周囲の状況確認を行う。
（打合せによる判断が難しい場合は、後退前に降りて自分で目で確認の徹底）
 - 誘導員は誘導位置を運転手から常に見えやすい場所に立つように徹底する。
