追突事故報告

NEXCO

2019.2.4 追突事故報告

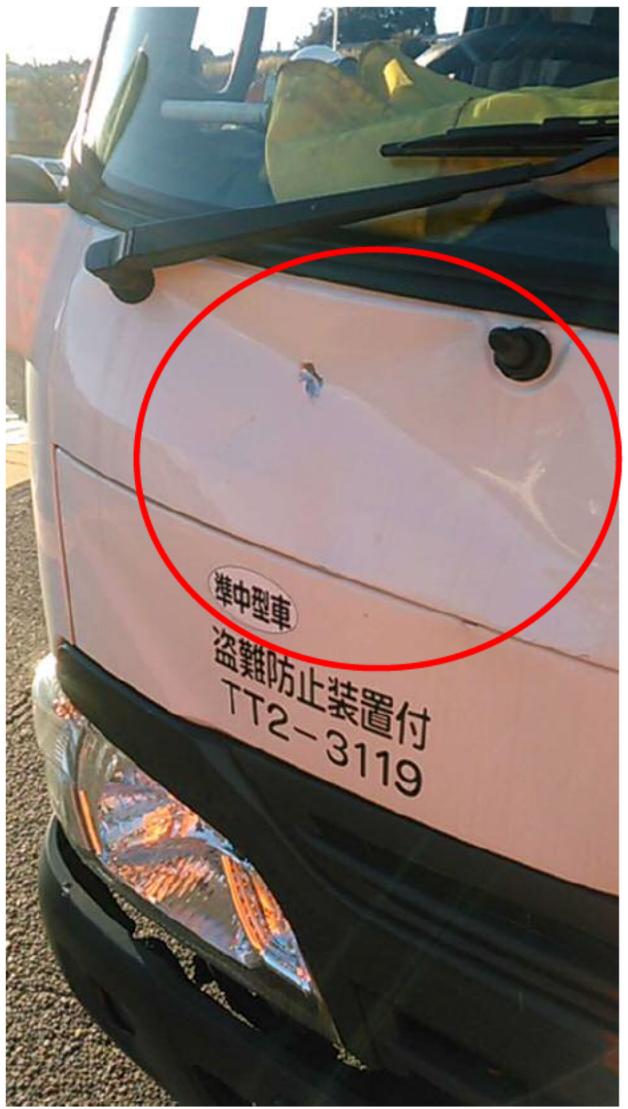
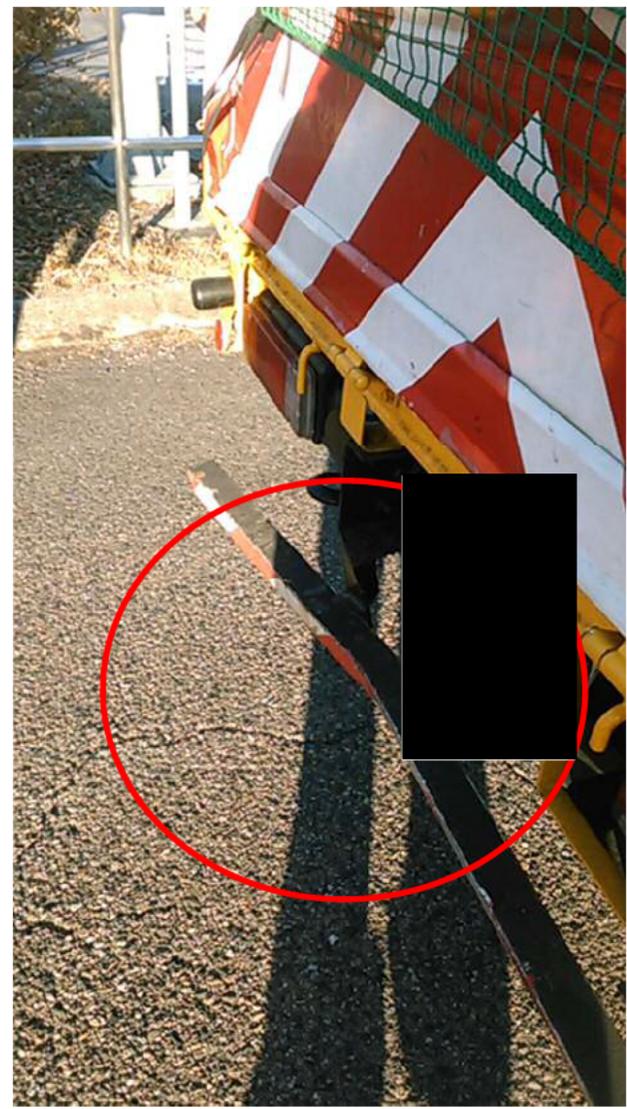
追突箇所

1. 発生日時 平成31年2月4日(月) 15:15
2. 発生場所 中央自動車道 恵那IC 内プラ
3. 件名 中央自動車道 ■■■管内維持修繕業務(生育不良木伐採 車線規制)
4. 概要 標識回収(車線規制解除作業)のため機材車と標識車の2台が、恵那ICで反転するべく恵那IC内プラにて合流後、2台が続けて(縦列)内プラから出ようと待機していた。先行の機材車は一般車が来ないことを確認し、内プラから出ようと前進したところ、スピードを出して本線からランプに降りてきた一般車を確認し、停車した。自車がランプ側に少しはみ出していると判断した機材車運転手が、バックしたところ、後方の標識車に接触した事故。

8. 発生原因 ①一般車のスピードが速かったため、あわてて後方を確認せずにバックしてしまった。
②緊急連絡体制では、第一報は現場からメンテへ直接連絡するようになっていたが、今回は、■■■■に第一報が入り、状況を把握してからメンテに連絡をしたため、報告が遅延した。
9. 今後の対策 緊急安全大会を実施し、作業員全てに周知及び再発防止策を検討した。
- ①恵那IC内プラから出る際は、1台ずつ出ることとし、2台目以降の車両は内プラ内の安全な位置にて待機する。
- ②緊急安全大会にて、緊急連絡体制表を全員に配布し、再度説明し、周知徹底させた。
