◆管内維持修繕業務:

基地給油所での標識車(後部緩衝材)接触(自損事故)

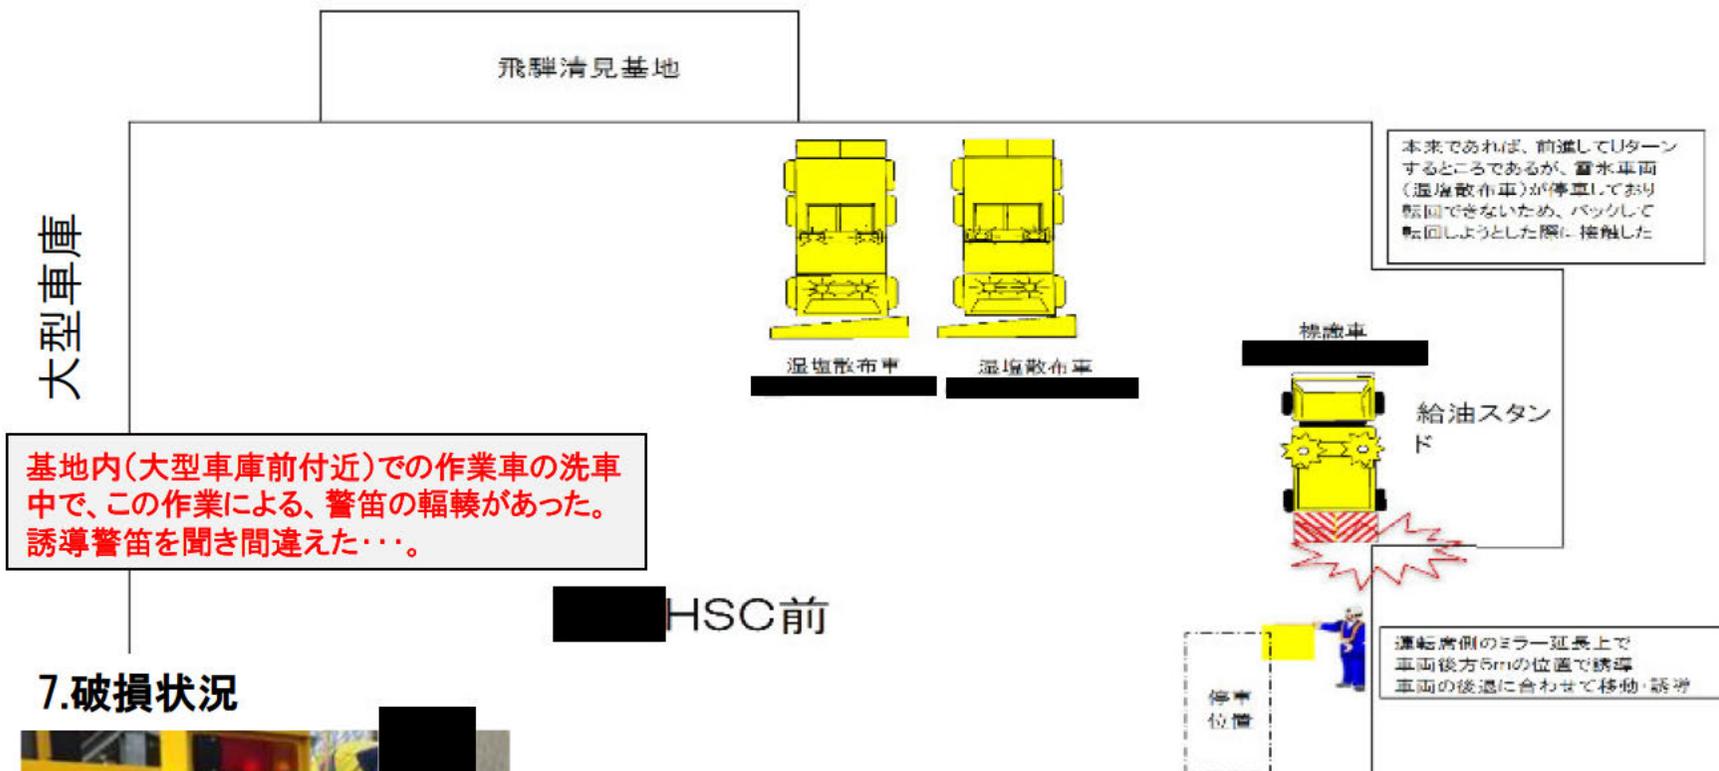
6.概要図

- 1.発生日時 : 平成31年2月22日(金) 16時15分頃
2.発生場所 : 東海北陸自動車道 ■■■HSC 清見基地給油所
3.事故内容 : 本線規制(排水溝清掃)作業を終え、基地帰着し給油を終えた標識車(■■■■)が給油所を離脱しようとした際、前方の駐車車両(除トラ)を避けようと後退したときに給油隔壁に、標識車後部緩衝材を接触させ損傷させたもの。

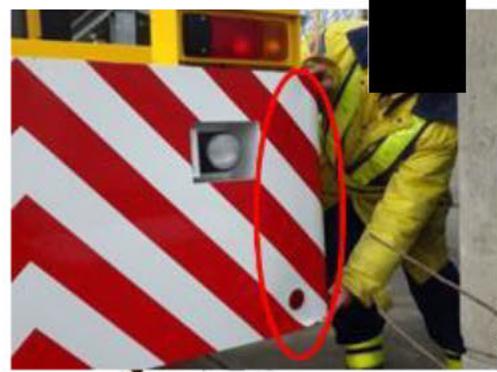
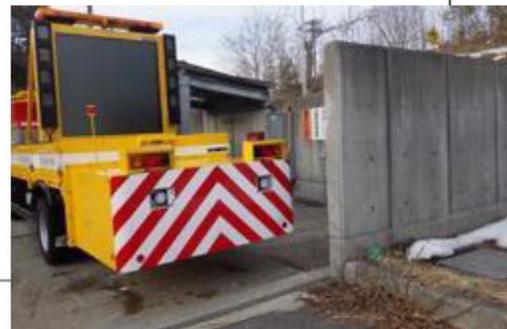
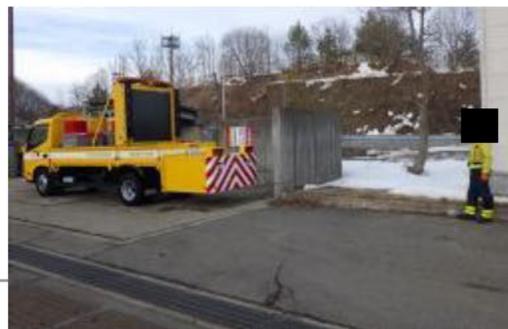
7.破損状況

- 4.被災状況 : <人的被害>なし
<物的被害> 標識車後部緩衝材の凹み 約80cm

- ① 運転手から誘導員が見えなかった。
- ② 事前の打合せが不十分だった。
- ③ 給油する時に車を寄せすぎた。
- ④ 誘導の笛が聞き取りにくい状況だった。(別作業(洗車)の笛と輻輳していた。)
- ⑤ 誘導員が見えなければ車を動かさない事が徹底されていなかった。
- ⑥ ……だろー行動をしてしまった。
- ⑦ 気の緩み・安心感があった。
- ⑧ 除雪車両の停車位置がいつもと違う状況を確認し、注意すべきだった。

- ① 状況が確認しにくい場合は、**誘導員に声掛けし、誘導員が目視できる位置で誘導させる。**
- ② **運転手と誘導員の双方で移動方向と進み方を確認し、意思疎通した上で行動する。**
- ③ 誘導する**合図が聞き取りにくい状況であれば、車両を動かさない。**
