# 飛石事故(状況写真)

# スウィーパーによる飛石事故

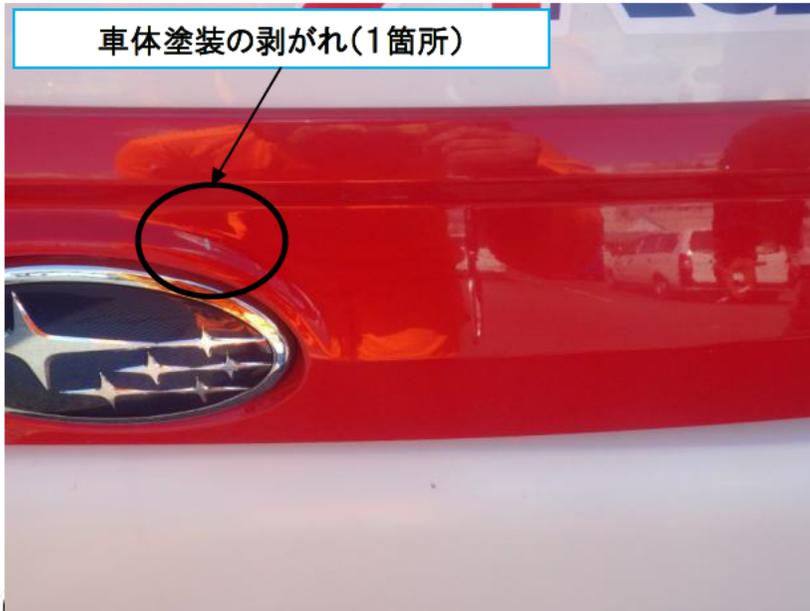
車体塗装の剥がれ(1箇所)

今回の事象は路面清掃のため路肩に侵入した際に、なんだかの要因で石を跳ねあげ清掃車両後方に追従していた車両とのとの離隔が十分で無かったため石が当たると想定される。今後は走行車両との離隔を確保してからの作業とするために当該作業箇所への進入時は、323.0kp付近路肩で一旦停止後、上流車両が途切れたタイミングで、後方車両との離隔を十分確保できることを確認した後、上流側作業エリアへと進入することとする。

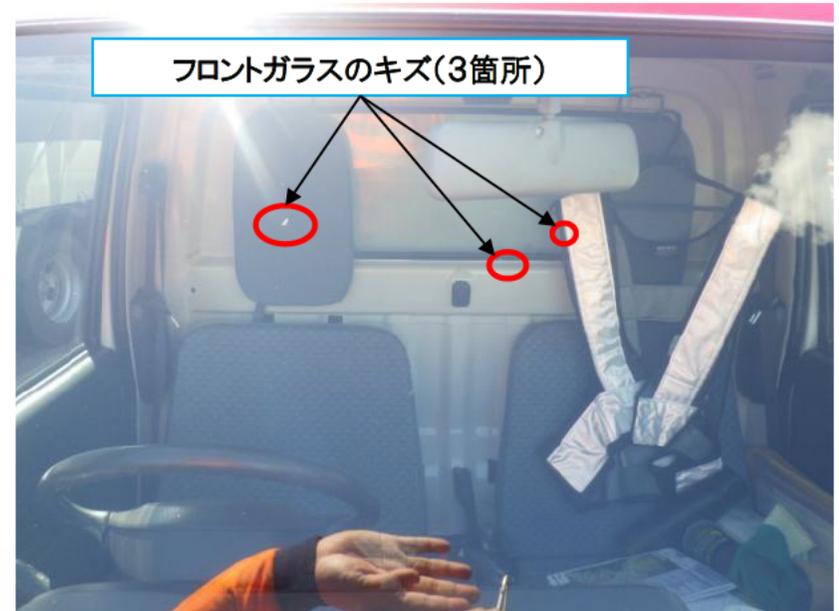
フロントガラスのキズ(3箇所)
