E19中央道 小牧東Aランプ 飛び石によるお客様車両物損事故

8. 位置図

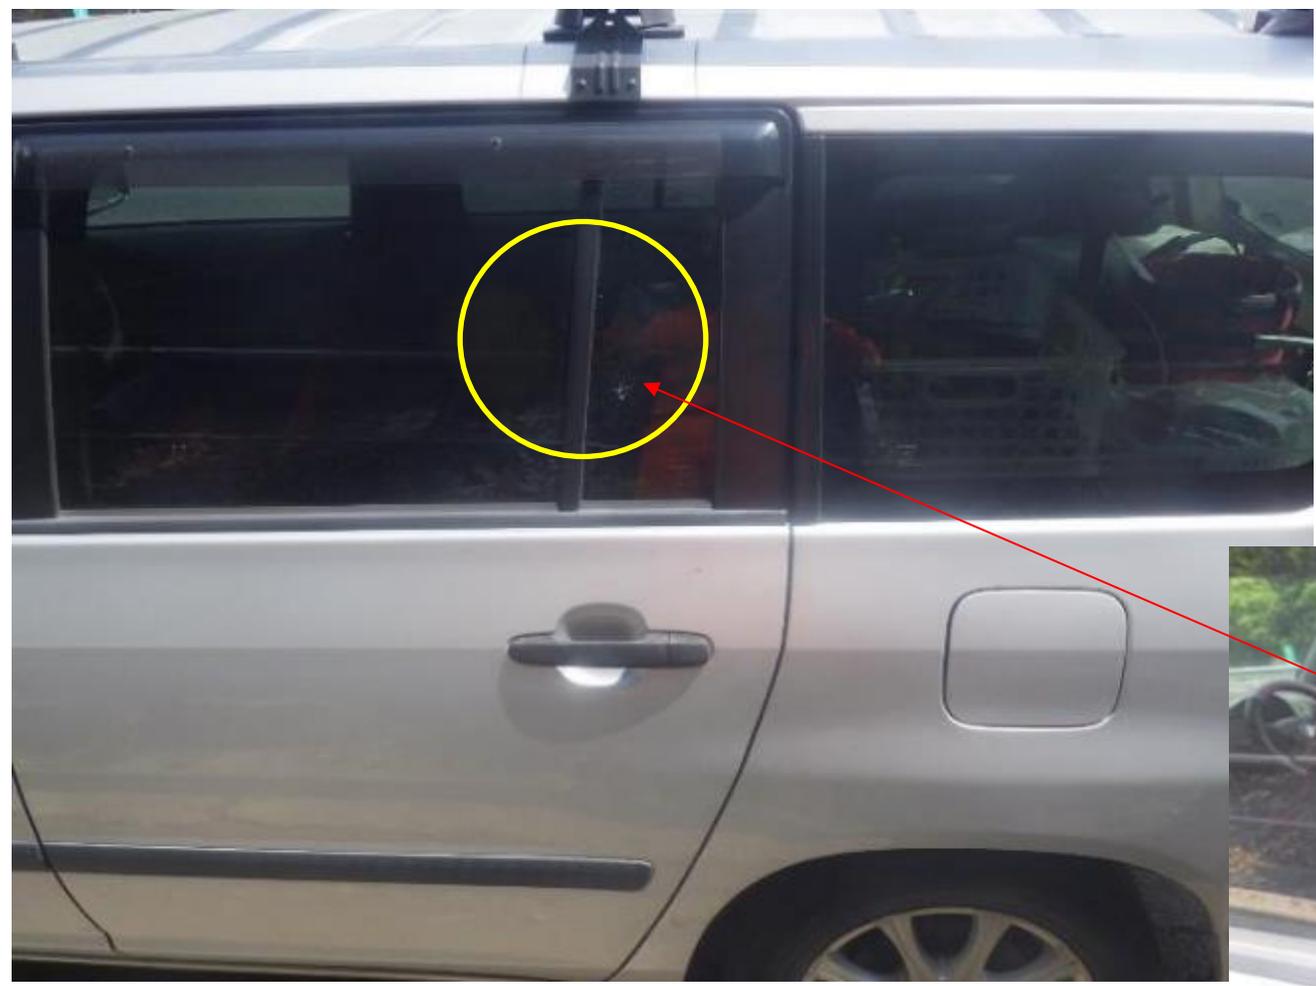
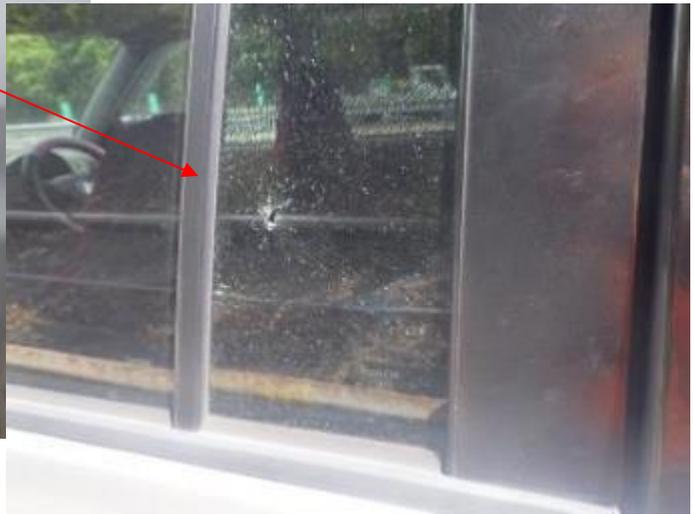
9. 状況写真

1. 発生日時 令和元年 6月 5日（水）13時45分頃
2. 発生場所 E19中央自動車道 小牧東IC Aランプ 加速車線右側路肩
3. 概要 Aランプ草刈中に本線を走られていたお客さまが車に異変を感じられたため、本線加速車線へ停止。飛び石があった旨を伝えられたが、お客さまが所用があったため、連絡先を交換しお客さまは一旦現場を離脱。その後、多治見IC内プラにて受注者が車両を確認し、示談成立済み
4. 時系列
13:45 事象発生。
13:50 現場責任者から現場代理人へ連絡。
13:55 現場代理人から■■■■HSCへ連絡。
14:00 連絡先を交換し、お客さまは現場を離脱。
14:10 ■■■■HSC内プラにお客さまが自車で来られ、受注者が車両損傷を確認。
14:20 お客さまが■■■■HSC内プラを離脱。
5. 損傷状況 人的被害はなし
お客さま車両 乗用車 左後部座席ガラス 損傷1箇所（飛び石とみられる傷）
6. 発生原因 過去の飛び石事故より飛散防止対策の強化を図っていたが、当該事象が発生したため、安全大会を実施、原因の究明を図る。
7. 今後の対策 本日17:30より安全大会を実施し、対策を検討する。
翌日、緊急安全大会（小集団活動）を行い、原因の究明と再発防止対策を検討した。

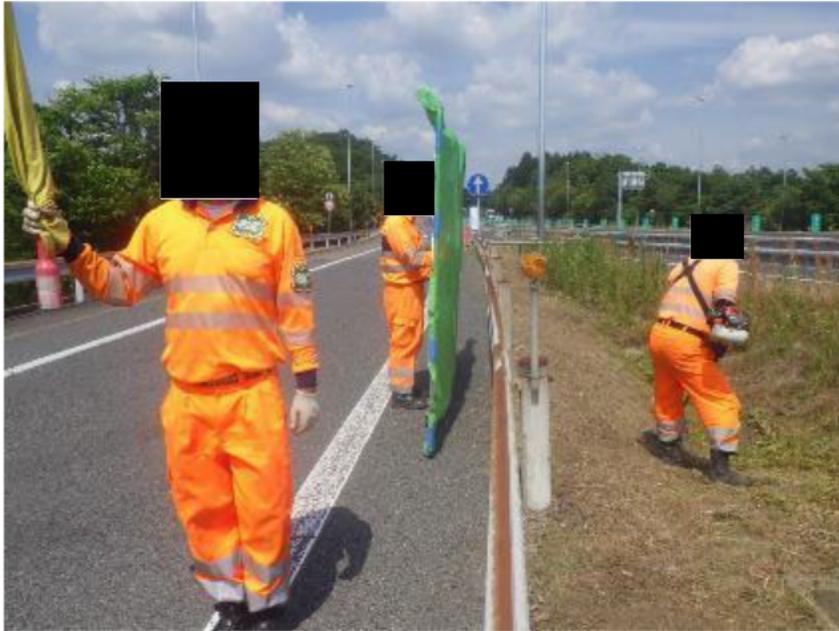
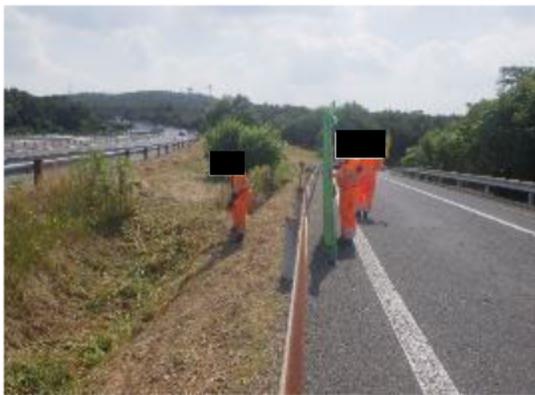
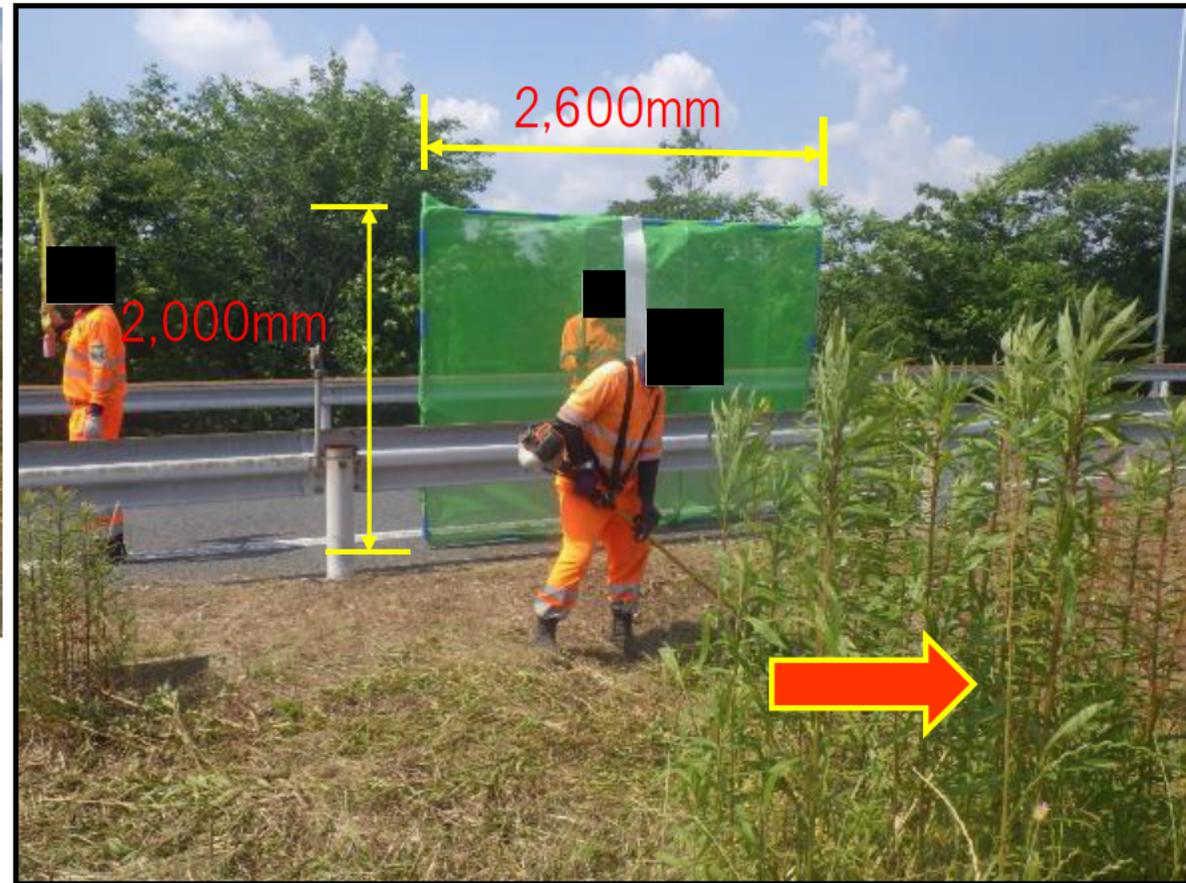
10. 作業状況写真

- 飛散防止ネットやトリマー式草刈機使用の指示は出していたものの、機械を使い分ける範囲や飛散防止ネットを使用する箇所について、事前の現地確認がされておらず、現場責任者の判断に一任されており、明確にされていなかった。
- 本線が近いのに、本線側に飛散防止ネットがされていなかった。
（本線側には飛ばないだろうという過信）
