# ■■■■ HSC管内 E19中央自動車道 自発光デリ電源ケーブル損傷(最終報告)

1. 発生日時 : 2019年7月26日(金)13:40頃
2. 発生場所 : E19中央自動車道 ㊦242.93kp
3. 契約件名 : 2019年度 ■■■■管内維持修繕業務
4. 受注者名 : 中日本ハイウェイ・メンテナンス名古屋株式会社
5. 発生状況 : 草刈作業中に自発光デリの電源ケーブルを損傷させたもの
6. 被害状況 : 自発光デリの電源ケーブル切断  
霧・濃霧対策用の自発光デリの発光停止障害
7. 復旧時間 : 17:07 電源ケーブルの仮復旧完了

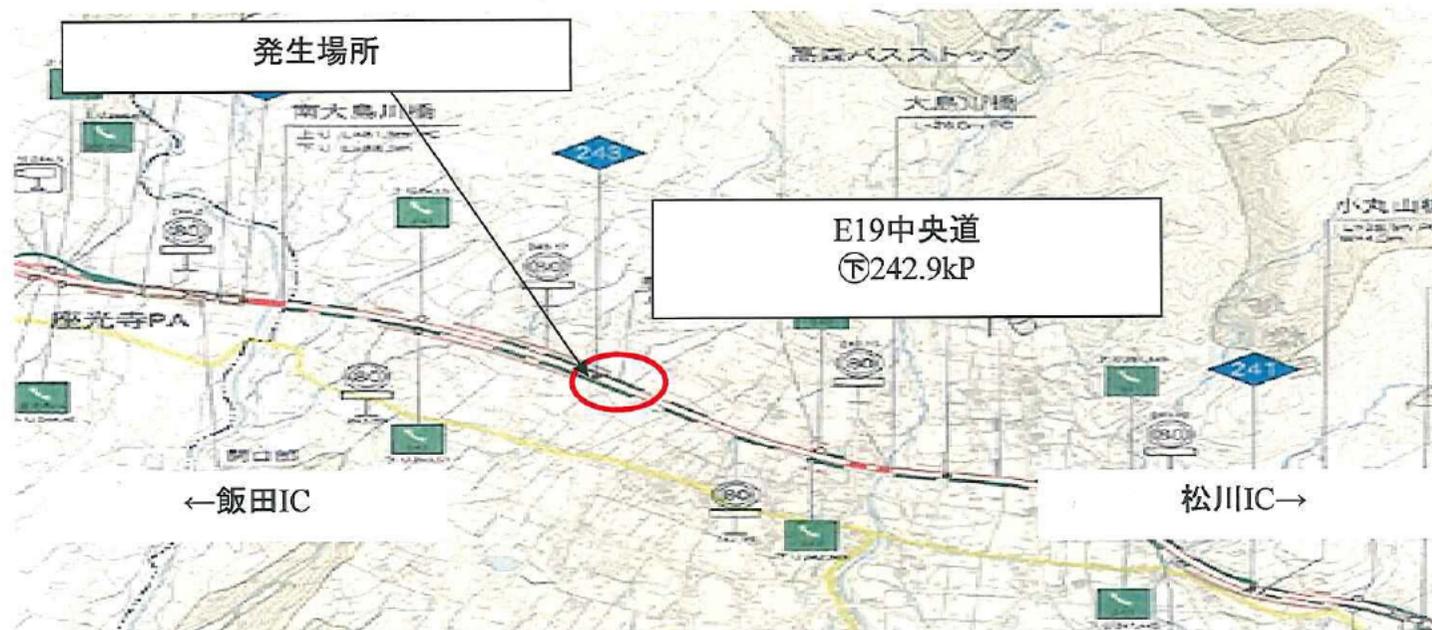
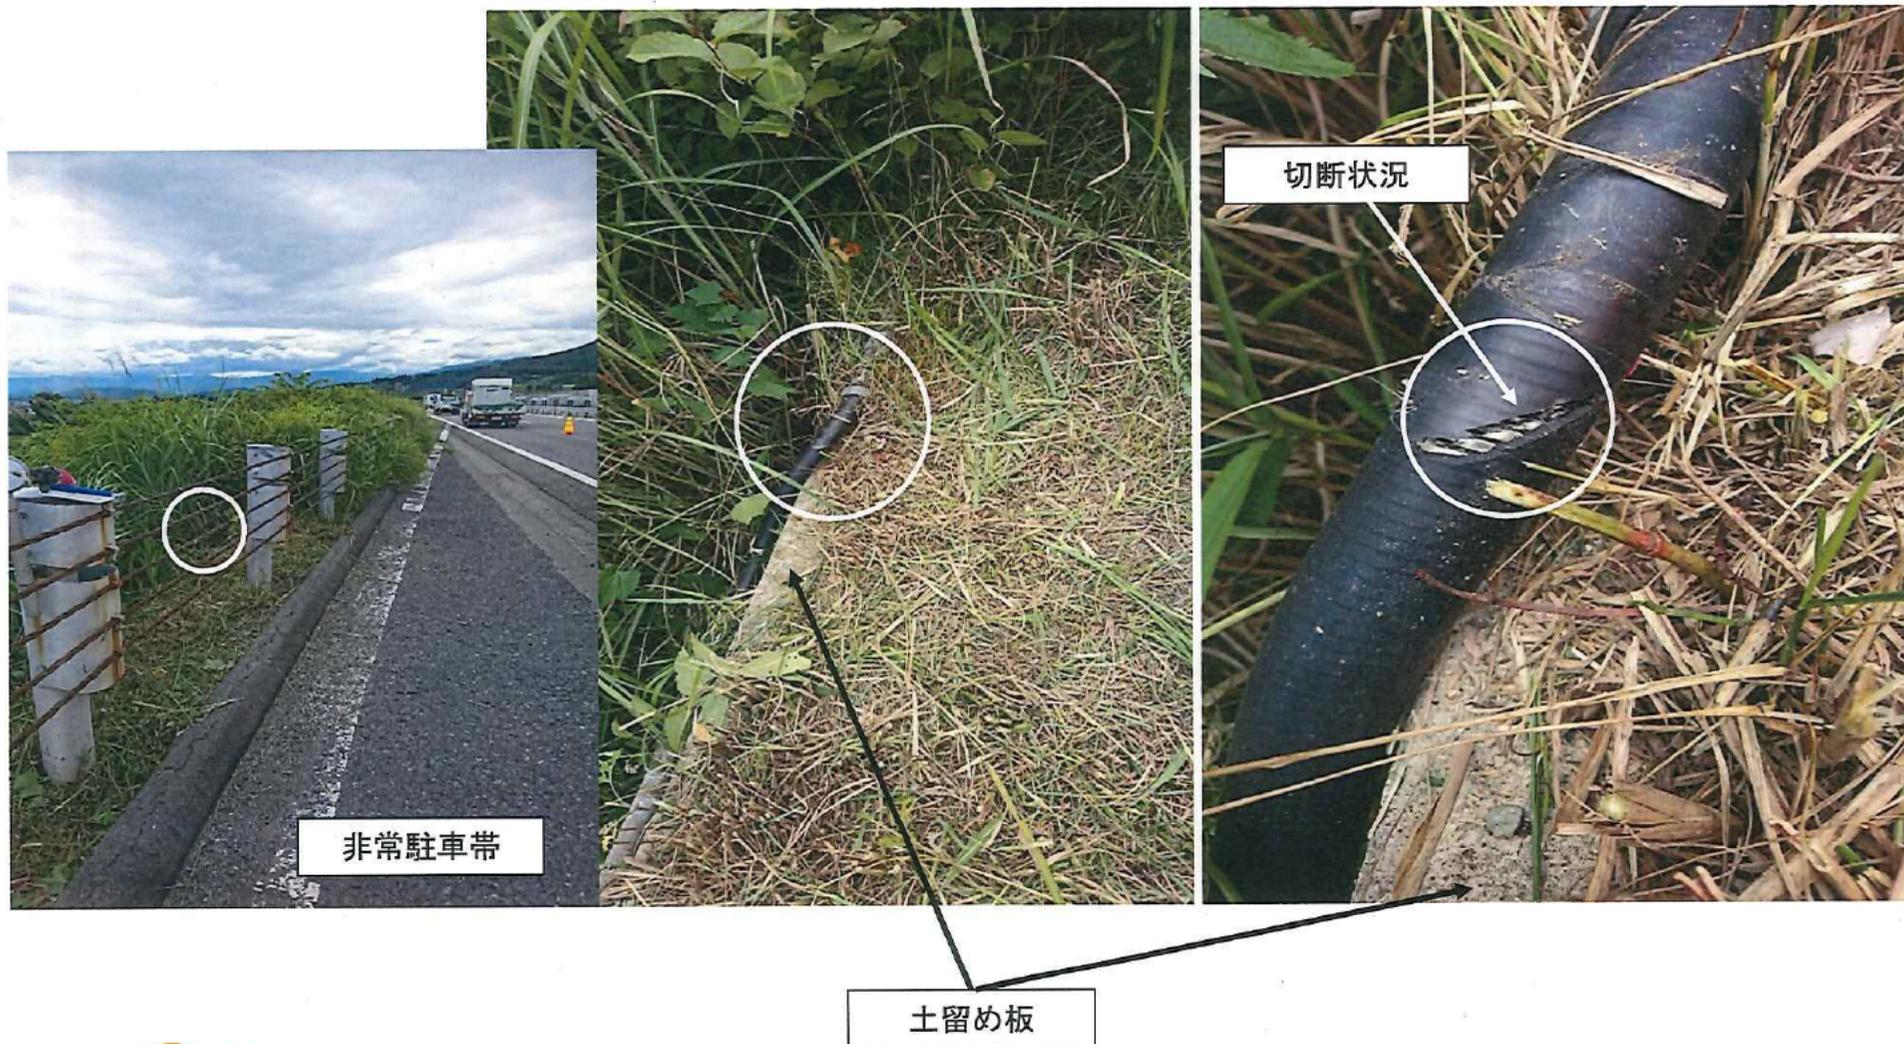
## 損傷状況

- ①手順書に従い、先行して自発光デリの直径1mの箇所は、手刈りを行っていたが、当該箇所は自発光デリ付近では無い箇所からケーブルが立ち上がっていたため、手刈りを行っていなかった。  
(通常は自発光デリ付近からケーブルが露出しているため、露出に気が付かなかった)
- ②毎年草刈を実施している箇所であり、以前にも注意しなければならない箇所であると誰かが気が付いていたはずであるが、情報が共有されていなかった。

- ①-1管内の草刈範囲において、今回の様な箇所が無いか調査を実施する。
- ①-2ケーブルが露出しており、草刈に支障となる箇所は、防草対策等を実施して行く。  
特異な個所については、NEXCOが立会い、対策(防草対策、ポールやテープ等の目印)を検討する。
- ①-3今回の様な、特異な箇所を作らないよう、施設課と協議していく。
- ①-4自発光デリのケーブルが、鋼管露出から土中に埋まっている箇所については、特に注意する。
- ②作業員から今回と同じような特異な箇所がないか、聞き取り調査を実施する。また、今回実施する調査結果と併せ、情報を共有して行く。
