2019年度 東海北陸自動車道 ■■■管内維持修繕業務 埋設物(ロードヒティング)損傷事故

1. 業務名 2019年度 東海北陸自動車道 ■■■管内維持修繕業務
2. 受注者 中日本ハイウェイ・メンテナンス名古屋(株)
3. 発生日時 2019年10月28日(月)22時20分頃
4. 発生場所 R41 東海北陸自動車道 141.93KP
5. 概要 夜間通行止め工事にて、車線分離(中分チャターバー)の取替作業中、埋め込み部の穴を拡幅・整形する際、誤ってブレーカーを下部に強くあててしまい融雪装置ロードヒーティング(ヒートパイプ)を損傷させたもの。
現場責任者 ■■■
作業員 ■■■

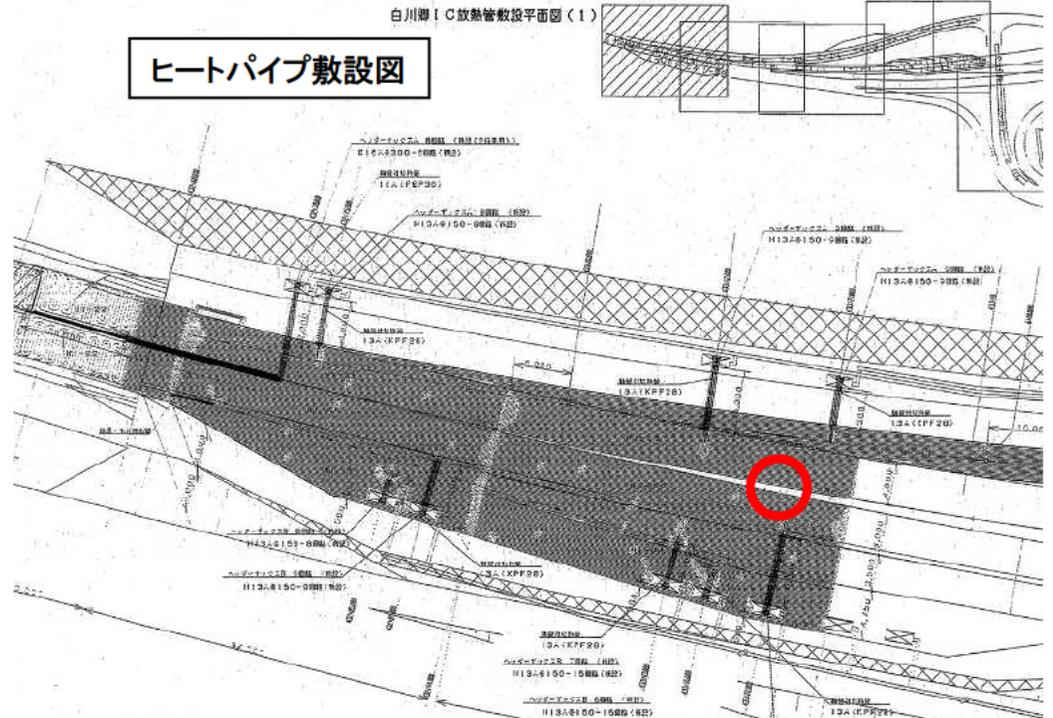
ヒートパイプ敷設図

■ 状況(現在確認中)

埋設物に関する近接施工等の事前協議 ⇒ 行っていない。
