伊勢湾岸 路肩作業中標識車 受損事象

標識車受損事故（物損のみ）

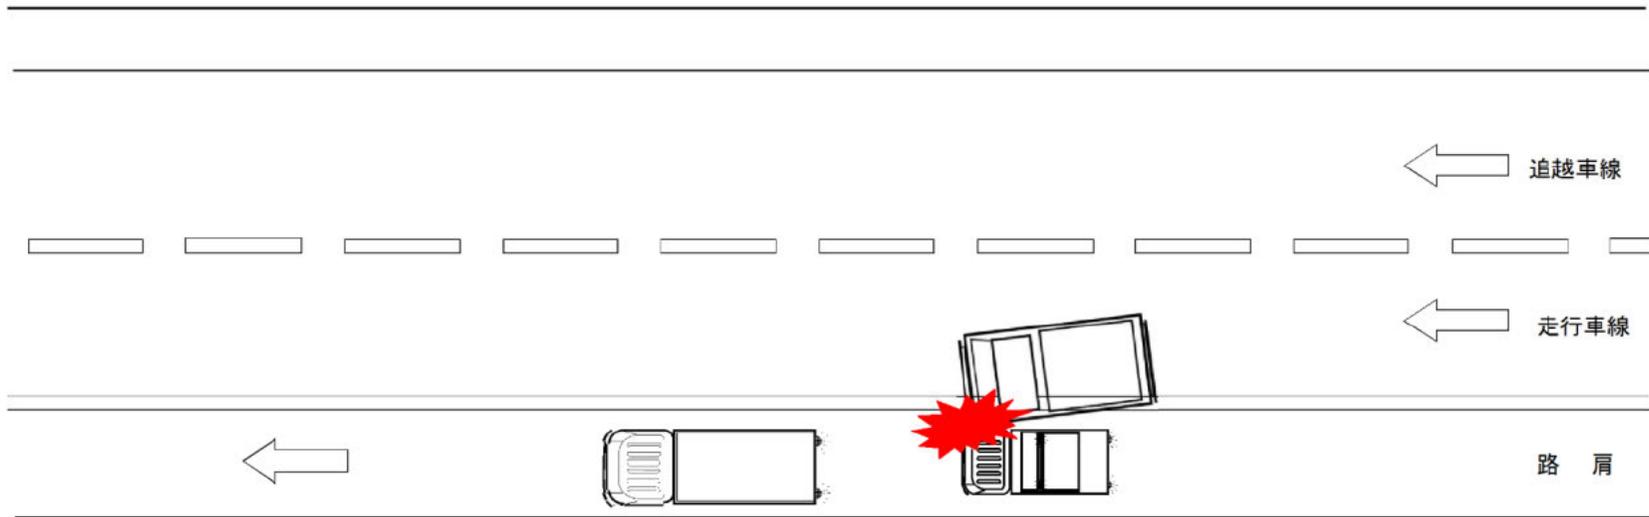
状況図

1. 発生日時 2020年2月 5日(木) 15:45頃
2. 発生場所 伊勢湾岸自動車道 上り線 16.75KP付近
3. 概要 橋梁集水マス清掃作業を路肩移動規制にて実施し作業が終了し路肩から離脱のために待機中お客様車両が斜向し可搬式標識車の右サイドミラーに接触し走り去ったもの。(原因者不明)
【損傷状況】 物損のみ(負傷者なし)
(標識車:右サイドミラー損傷)
4. 時系列
15:45 事故発生
15:47 作業員から■■■■担当者へ報告
15:50 ■■■■担当者からメンテ担当者へ報告
15:54 メンテ担当者から■■■■HSC担当課長へ報告
16:09 管制センターより標識車を刈谷PAに移動指示
16:15 標識車が刈谷PAへ到着・事故検分開始
16:40 事故検分終了・刈谷PA離脱
17:00 標識車が事務所帰着

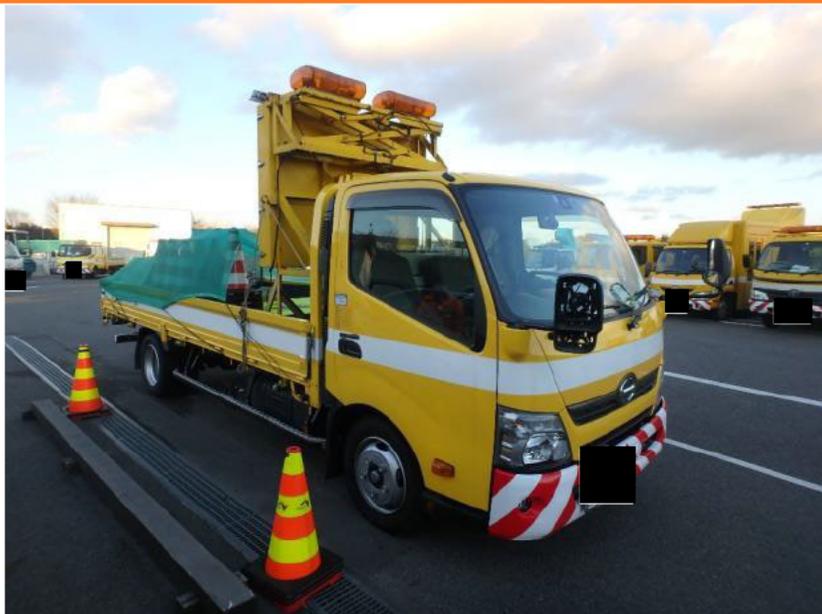
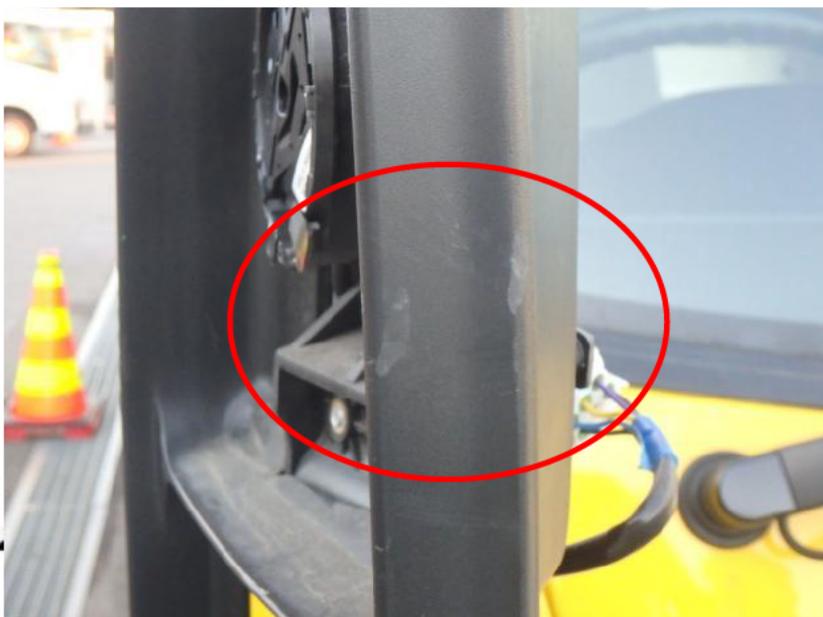
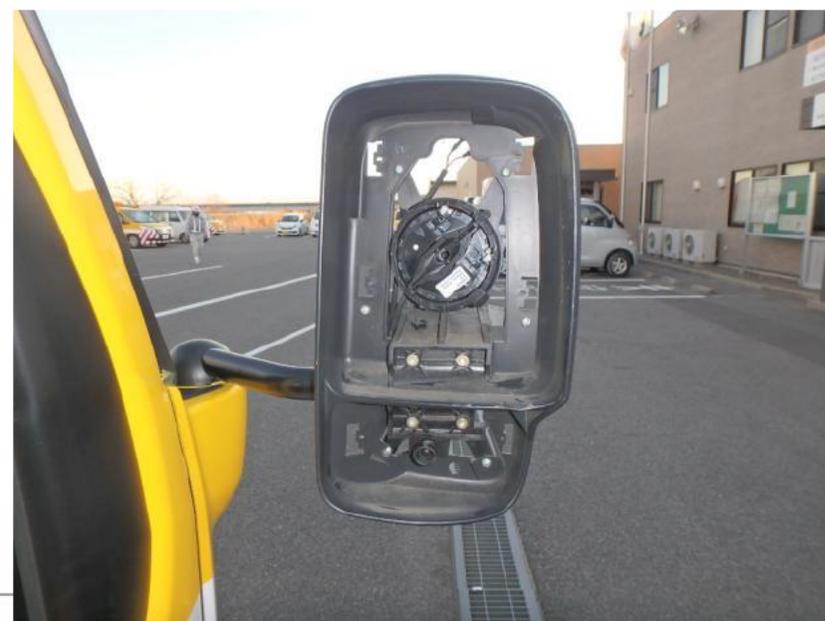
可搬式標識車 受損状況写真

損傷状況: 右サイドミラーにこすり傷(赤丸)
車体本体に傷無し
