管内維持修繕業務 通勤途中の自損事故（第3報）

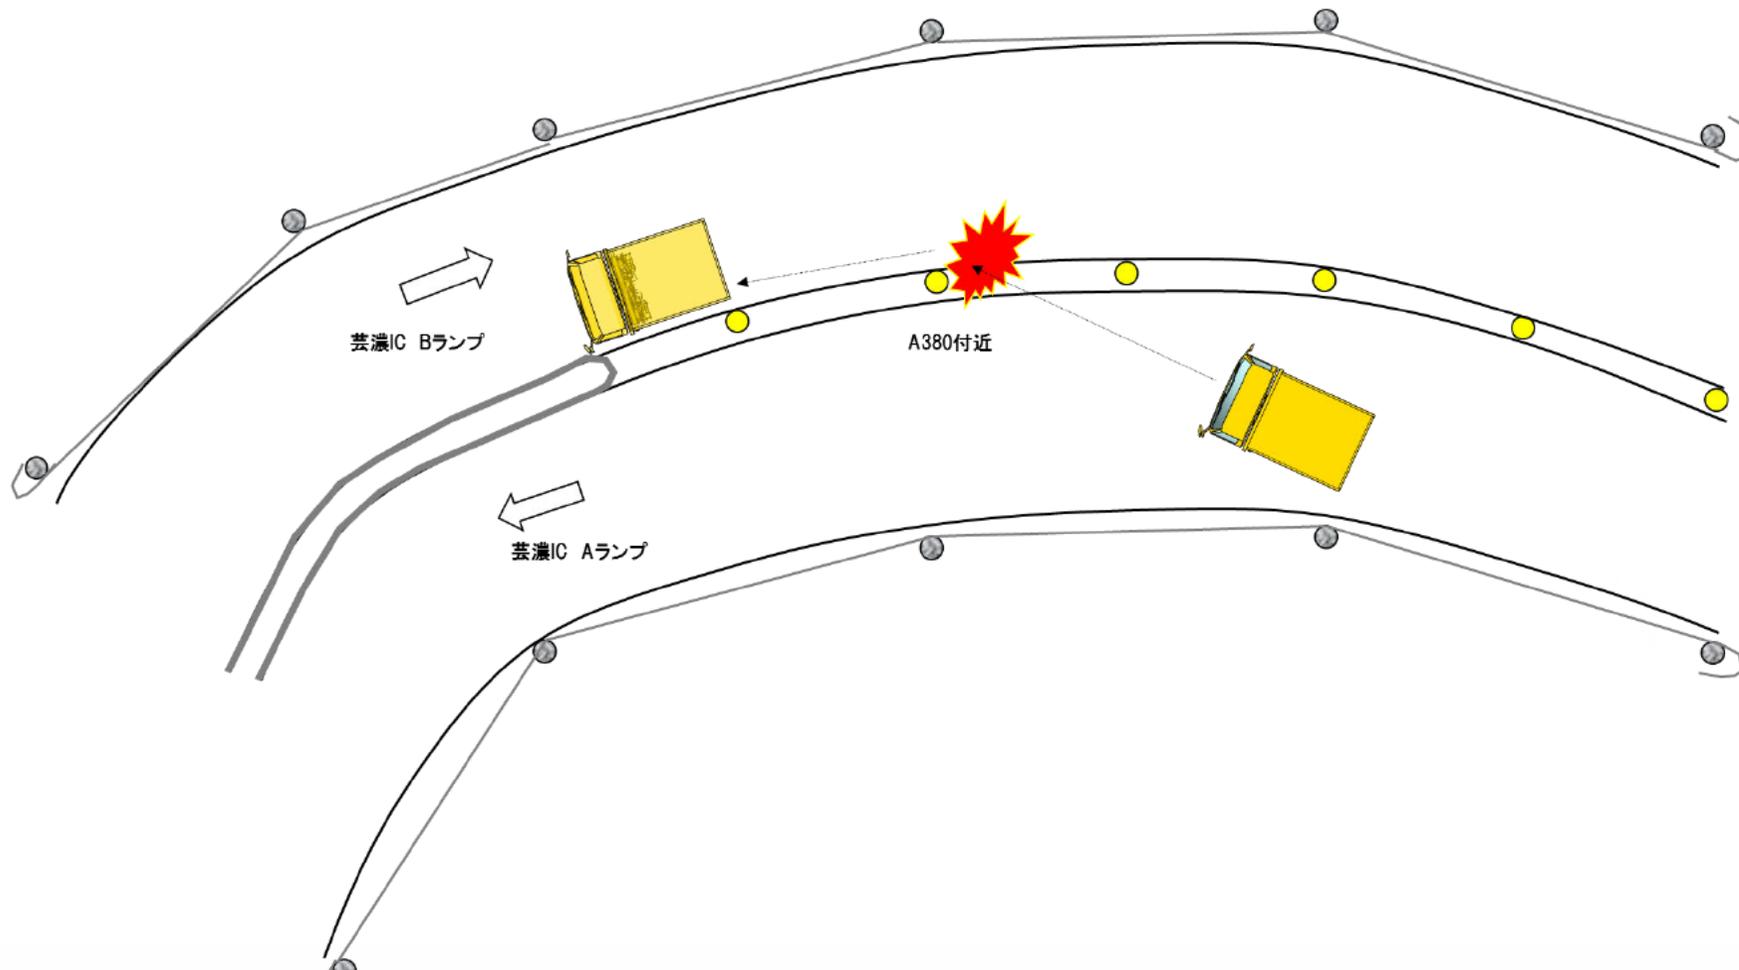
6. 事故概要図

状況： Aランプのカーブに差し掛かったところで助手席に置いてあった鞆が落ちそうになって手を伸ばした際にハンドル操作を誤ってしまい、A380付近のランプ分離帯へ乗り越えてBランプ右路肩で停車したものの。

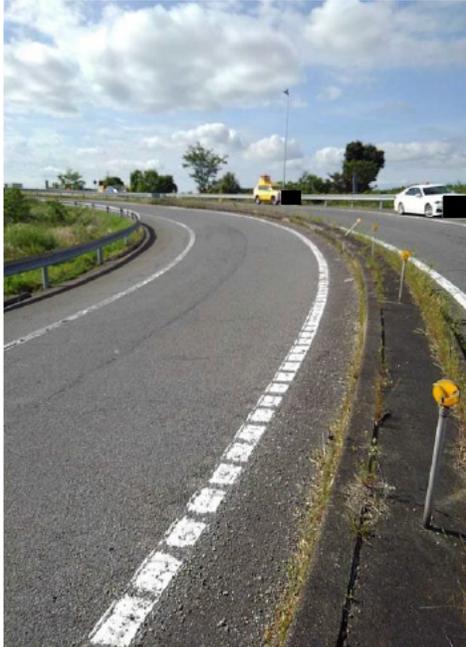
事故発生状況
(全景写真)

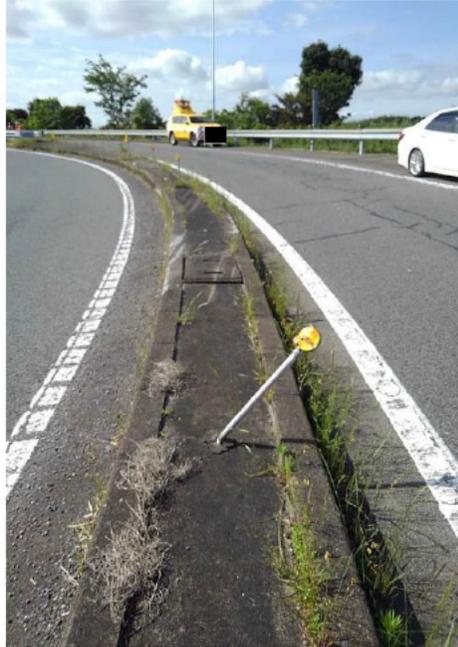
事故発生状況
(視線誘導標)

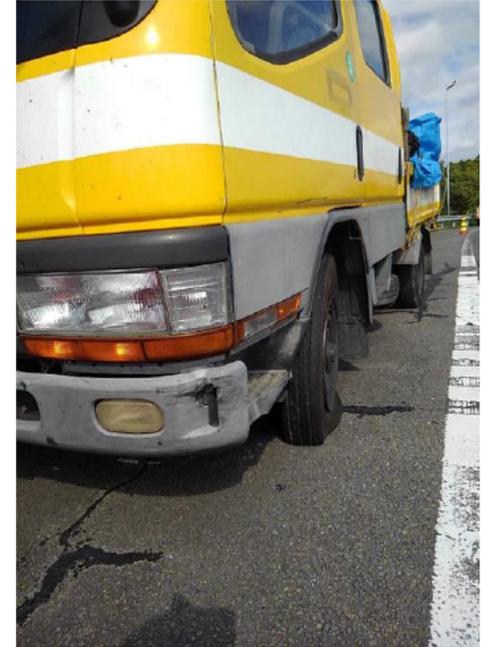
事故発生状況
(左前タイヤパンク)

- ・一つ間違えば重大事故につながった事象であることを説明。
- ・助手席シートには転がりやすい物を置かない。
- ・ダッシュボード等前部座席周辺の整理整頓(落下しやすいものは片付ける)
