【第4報】E1東名高速 草刈り作業中の飛石によるお客様車両損傷

- 1.発注機関 名古屋支社 ■■■■ 保全・サービスセンター
- 2.受注者 中日本ハイウェイ・メンテナンス名古屋株式会社
- 3.件名 東名高速道路 ■■■■ 管内維持修繕業務
- 4.発生場所 東名高速道路 下り線 292.45kp付近(側道)
- 5.発生日時 令和2年8月25日(火) 10時02分頃
- 6.内 容 東名高速道路 下り線292.45kp付近の側道を走行中のお客様車両が、盛土のり面法尻にてメンテ草刈り作業中の刈払機からと思われる飛び石により、運転席側サイドガラスにあたり損傷させたもの。
飛び石の防護ネットは実施していた。
- 7.被害状況 お客さま車両1台:運転席側サイドガラス破損、運転手に怪我はなし
- 8.対応状況 メンテが修理費用を補償する。
- 9.時系列 : 10:02頃 事故発生 現場より警察へ連絡
10:03 ■■■■ 責任者より■■■■ 責任者へ連絡、■■■■ 責任者よりメンテ職員へ連絡
10:07 メンテより■■■■ HSCへ第一報連絡
10:30 警察現着 事故見分開始(10:50事故見分終了)
- 10.その他 16:00 緊急安全大会を実施

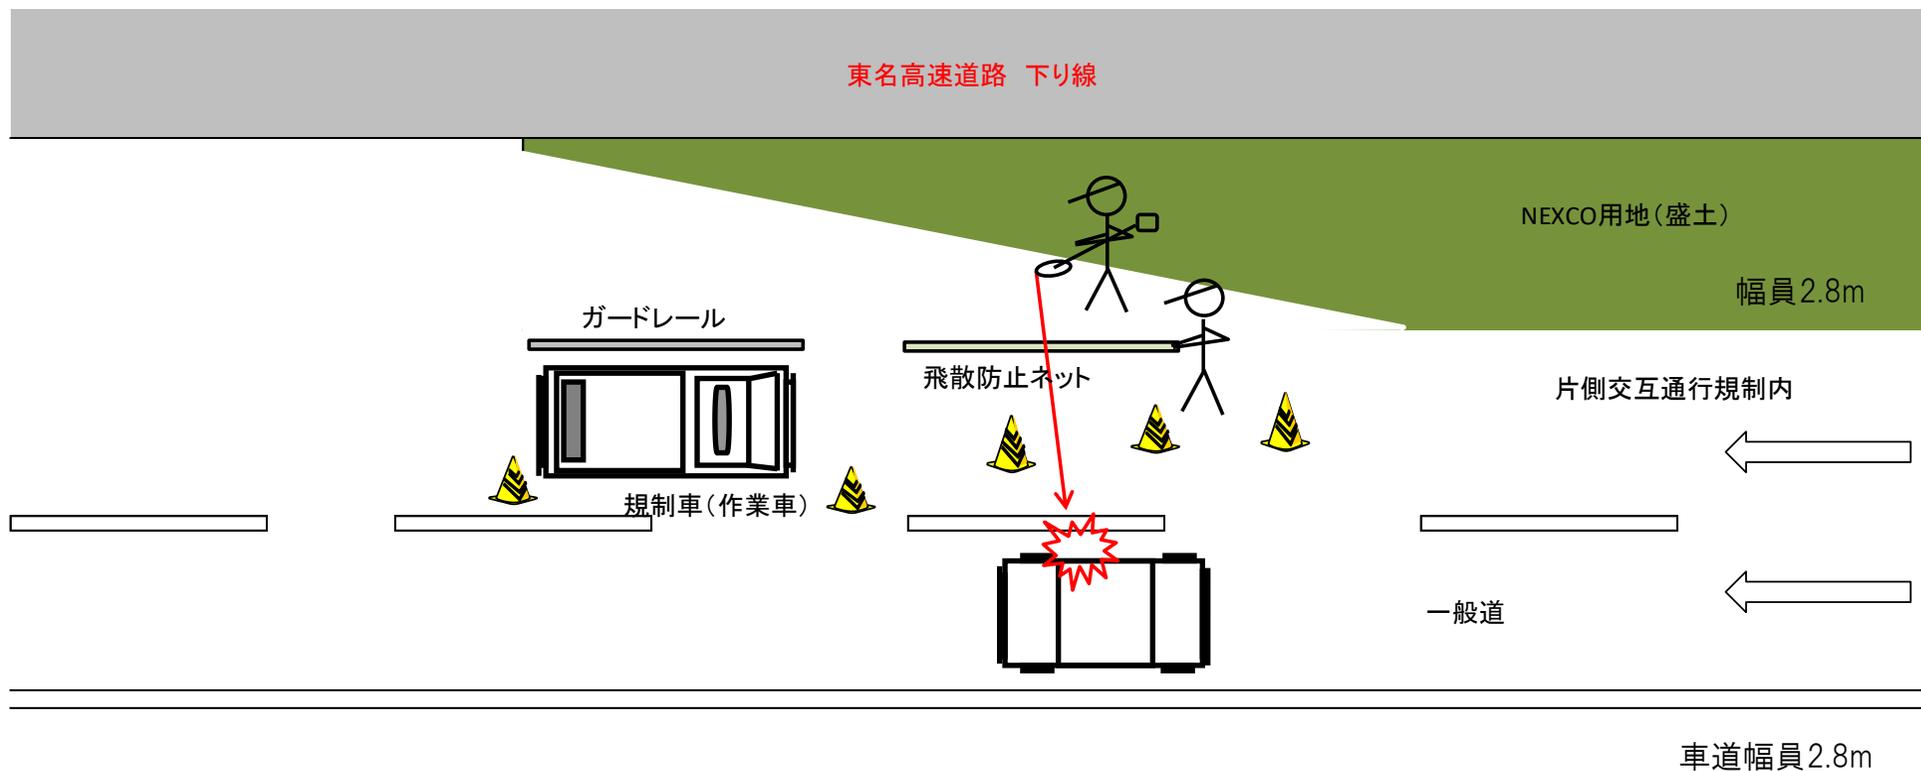
概要図

1. チップソーを使用して地面付近を刈っていたことよりの飛石
2. 飛石防止ネットを使用していたがその範囲外からの飛石(概要図の位置)
(飛散防止ネットは、H 1.8m、W 2.7mを使用)

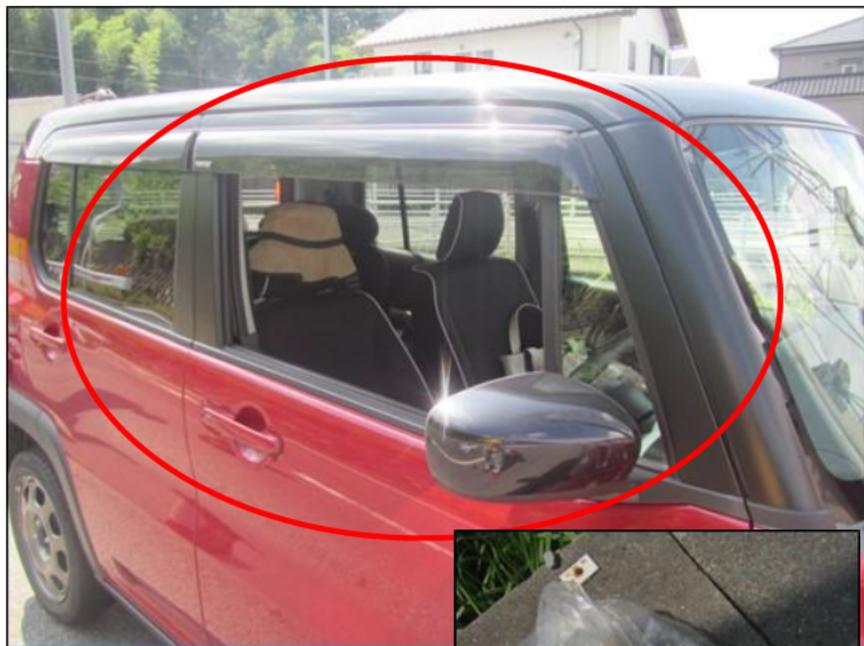
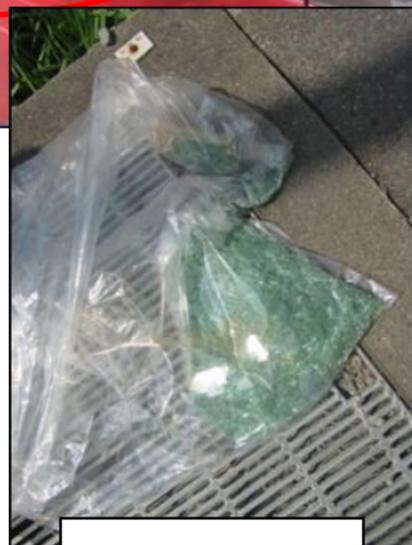
■ 損傷状況(運転席側サイドガラスの破損)

破損したガラス

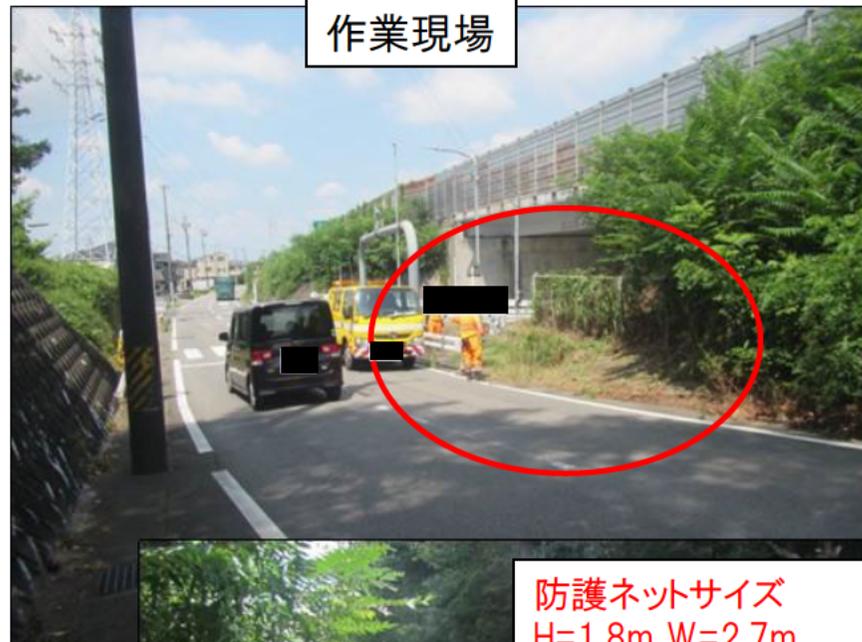
作業現場

■ 作業状況

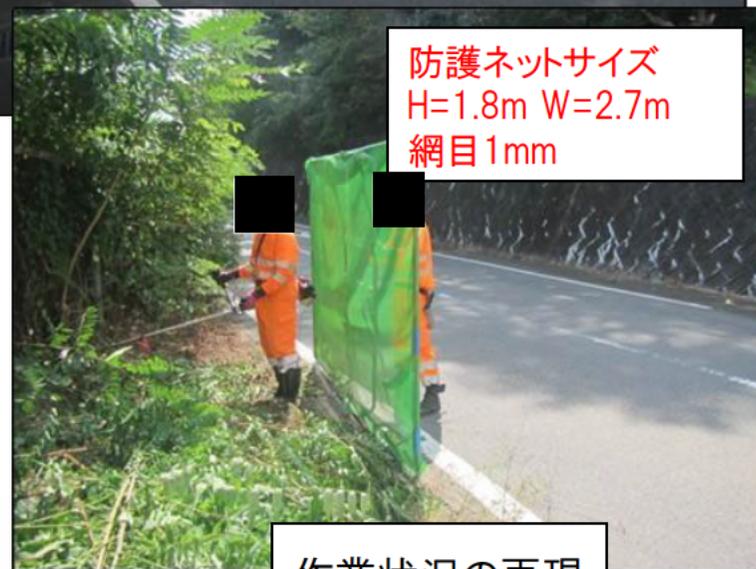
作業状況の再現

防護ネットサイズ
H=1.8m W=2.7m
網目1mm

往復刈りによる想定外方向の飛石

3. 刈り手の向きは作業状況の再現のとおり
4. 作業手順書には、飛散防止ネットを使用すると記載されていた。
使用機械は肩掛け式草刈り機と記載されていたがトリマーは記載がない。
5. メンテからの作業指示は特にない。

①今回と同条件の場所では、防護ネットと規制車(作業車)の隙間を作らない。

②繁茂した雑木類(アカシア等)がある場合は、チェーンソー又は手鋸又はトリマー等のいずれかで雑木類を刈り、その後チップソーによる草刈作業を行う。

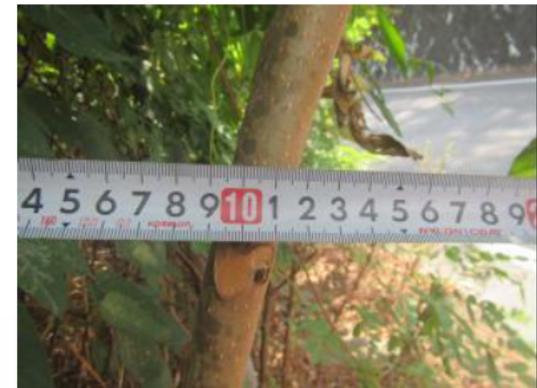
①チップソーによる草刈(雑木類の除去)作業実施の際に、地面付近の刈取りをした事で、予期せぬ方向に飛石等が発生して、お客様車両を損傷させてしまった。飛石が発生した状況として以下の内容が考えられる。

- 1)防護ネットの上空を飛び越えた。
- 2)防護ネットの両脇から飛石が発生した
- 3)防護ネットを突き抜けて、飛石が発生した

(※防護ネットを確認した限り、破れ等は確認出来なかった)

②チップソーによる草刈作業であったが、現地は雑木類(アカシア等)が多く繁茂していた。
