伊勢湾岸 下) KP50.6 路面清掃Aスウィーパー後尾警戒車両による 飛石と思われるお客様車両損傷事象

1. 事故概要

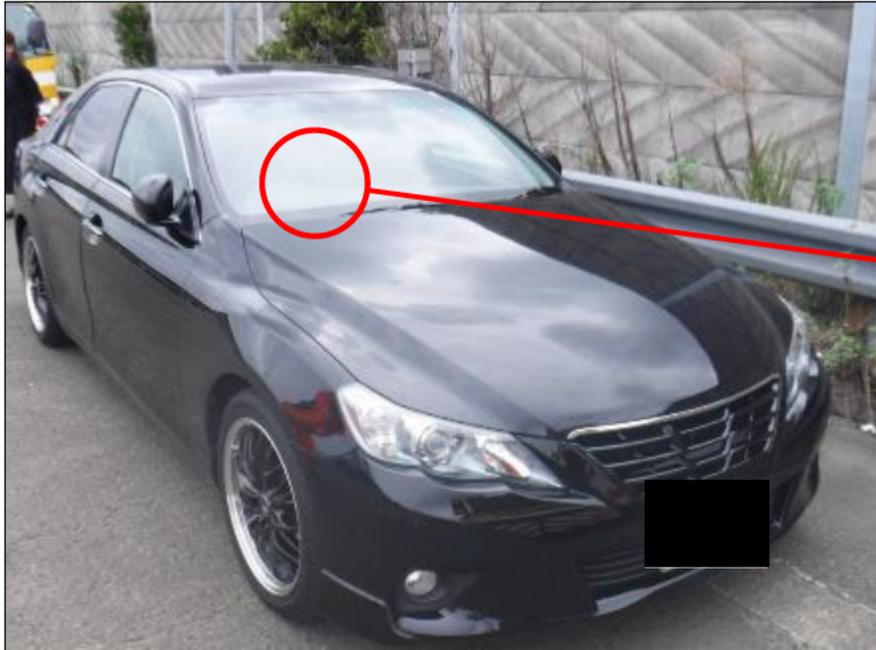
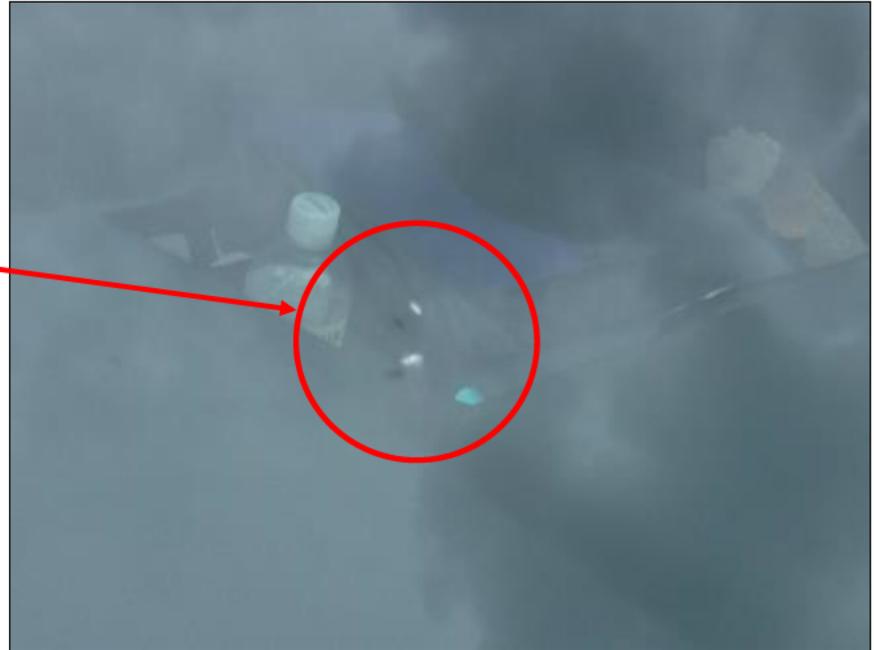
⑧被害状況写真

③事故概要: 路面清掃A作業の回送中、本線合流時に第二走行車線を走行していた一般車両にスウィーパーの後方を走行していた後尾警戒車より何らかの飛散物があり、一般車両のフロントガラスに損傷を与えた事象。

物的被害 一般車のフロントガラス運転席側下方に2箇所傷跡

今後、路面清掃Aスウィーパーで使用する後尾警戒車両においては、小石等の堆積が想定される箇所を作業前及び、各IC現着時 (Uターン時) に確認することとする。
