1. 発生場所 伊勢湾岸自動車道 豊田東IC C340mp付近（下り線 3.2kp付近）
2. 発生日時 令和2年10月8日（木） 9時37分頃
3. 被災状況
  - ・怪我無し
  - ・第三者被害なし
  - ・道路損傷（ガードレール2枚、支柱1本）
  - ・2tダンプ 左ライト部・左側バンパー損傷
4. 概要 豊田東ICから現場に向かう際、豊田東ICのCランプ340mp付近にて2tダンプ がスリップし左路肩部のガードレールに接触し停車したものの。

# ■緊急安全大会

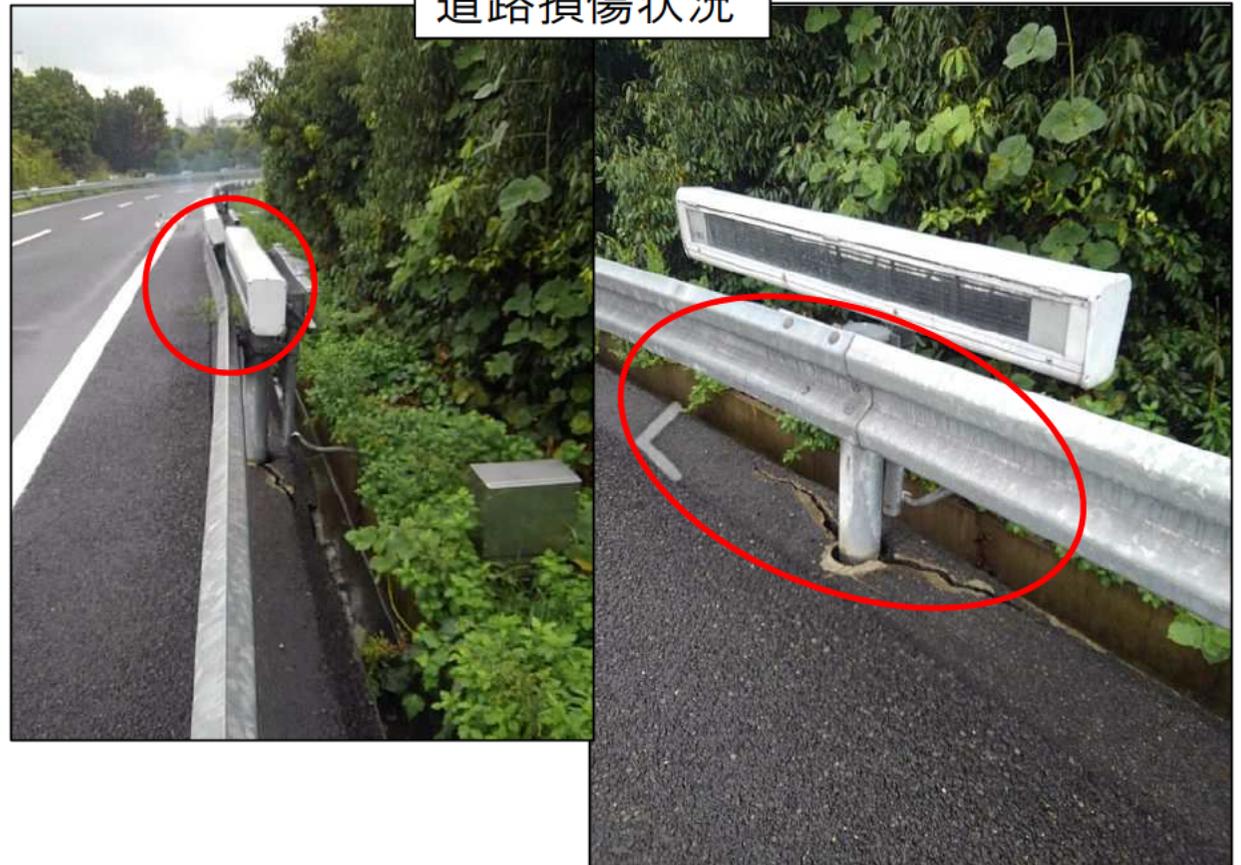
道路損傷状況

- ①2車線ランプの線形の悪いカーブの場所で加速をして車線変更をした為に、スリップしハンドル操作を誤ってしまった。
- ②雨で路面が滑りやすい状態だった。

- ①2車線ランプの線形の悪いカーブの場所では、ランプ流入前に車線を決めて進行し、カーブの線形の悪い場所では車線変更はしない。
- ②速度をおさえて、急なハンドル操作はしないよう、慎重な運転を心がける。

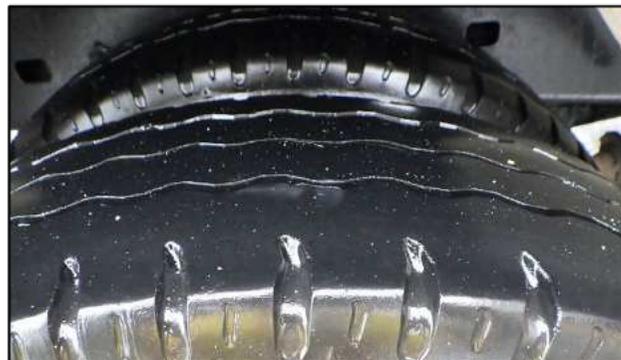
タイヤ溝異常なし 4.0mmあり

車検規定2.4mm
