E1A 伊勢湾岸自動車道 ⑨9.48KP ラバーコーン転倒事故

- 1.発注期間 名古屋支社 ■■■ 保全・サービスセンター
- 2.受注者 中日本ハイウェイ・メンテナンス名古屋(株)
- 3.件名 東名高速道路 ■■■ 管内維持修繕業務
- 4.発生場所 E1A 伊勢湾岸自動車道 ⑨9.48KP追越車線規制
- 5.発生日時 令和2年10月22日 9時04分頃
- 6.内容 10tバキューム車が規制内を移動中、規制内看板を避ける際に誤ってラバーコーンを本線側に倒してしまい通過中のお客様車両がラバーコーンを巻き込んだもの。

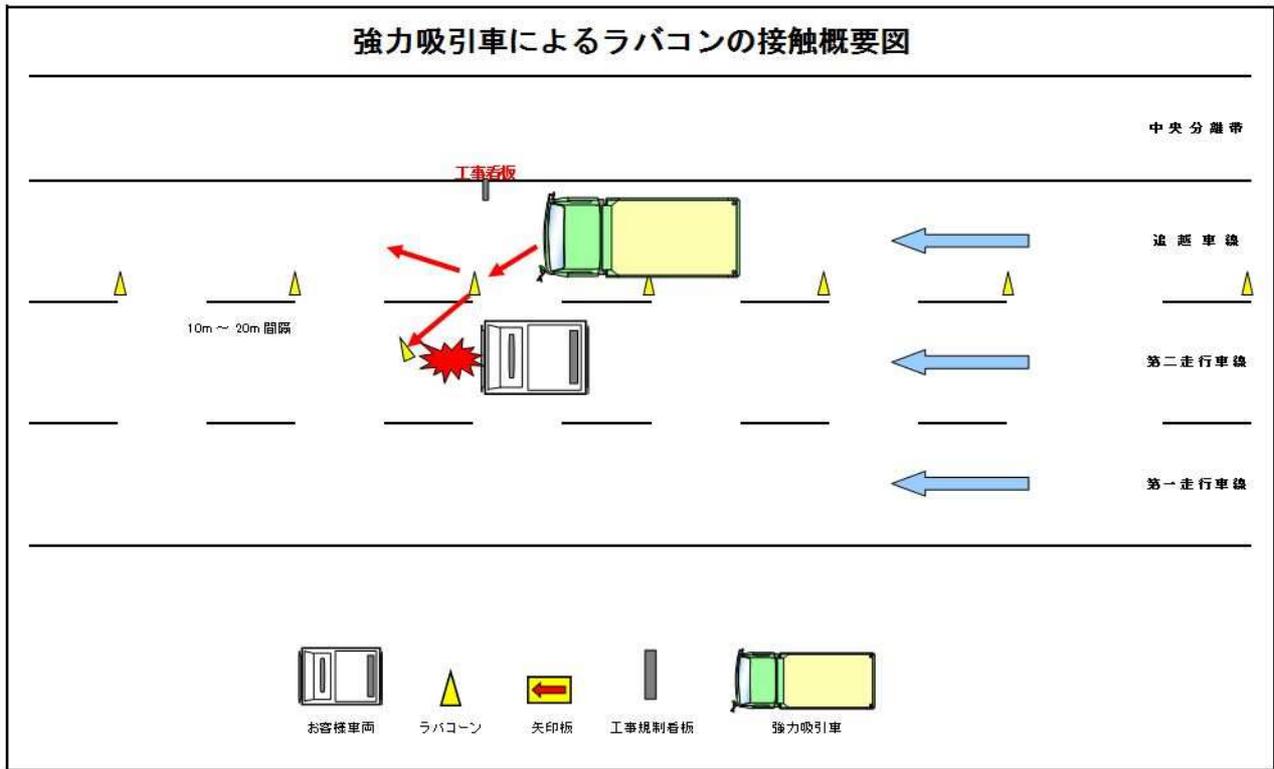
概要図

- 基本的ルールの無視
【ルール】追越規制で障害物が前方にある場合は通行車線側の助手ではなく運転手自らが車を降り、障害物を通行可能な状態にして通過し、同じく運転者が現状復旧する事を教育していた)
- 「看板とラバーコーンの間を通り抜けられる」という運転手の過信があった。
- 看板とラバーコーンが平行して設置してあり大型車が通行するとラバーコーンに接触する位置であった。
- 助手とのコミュニケーション不足

- 基本的ルールの再教育
- 規制内に看板が設置してある箇所を通過する場合は看板を一度畳み、通行スペースを確保して通過する。
- 運転の過信を排除するように作業前KYミーティングで指導する。
- 助手と運転手の声かけ

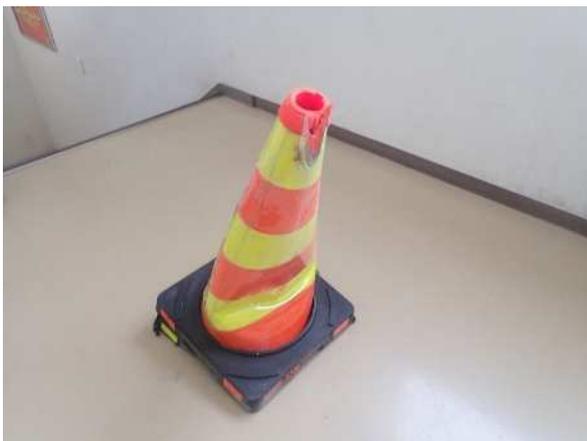
■規制材破損状況
ラバコーン1本

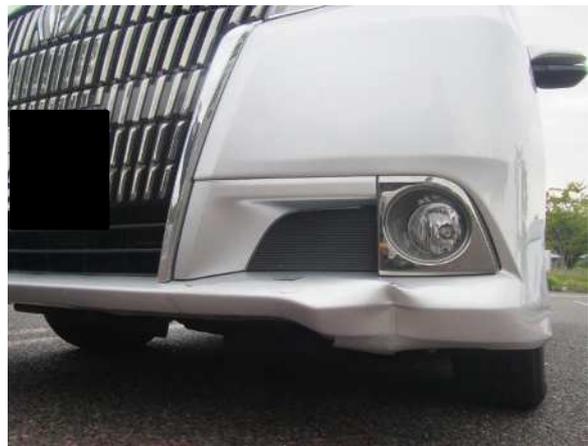
【被害状況】 お客様車両 : バンパー左前部
メンテ側で補償することを説明する。お客様側は怪我等は無し。物損扱いで対応

■相手側車両被害状況
