【第5報】E41 東海北陸自動車道 作業員規制撤去中事故

- 【発生日時】 令和2年10月24日（土）6：17頃
 【発生場所】 E41東海北陸自動車道（飛騨清見～白川郷間）下り線 118.5KP付近
 【工事件名】 2020年度 東海北陸自動車道 管内維持修繕業務
 【受注者名】 中日本ハイウェイ・メンテナンス名古屋（株）
 【概要】 夜間通行止め終了後の追越車線規制の規制撤去作業中に、規制材回収車の荷台ステップに乗車しラバーコーンを回収していた作業員が転落し、規制材回収車に巻き込まれたもの
 【被害状況】 人的被害 作業員1名 死亡（ ）
 物的被害 無し
 【第三者被害】 無し
 【マスコミ報道】 4社のネットニュース掲載を確認（中京テレビ、東海テレビ、岐阜新聞、読売新聞）

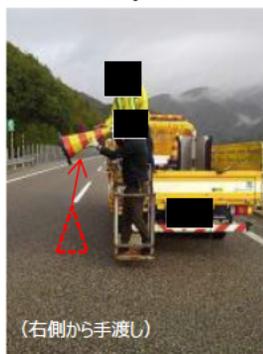
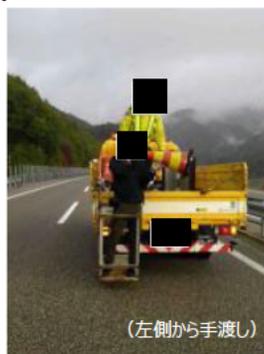
【事故状況(警察による再現)】

- ① ラバーコーン回収作業中の作業員がステップから転落した。（ステップの可動バーは事故発生直後は開いた状態であったが、転落前の開閉状況は被災者死亡により確認できない）
- ② ステップ上に居た作業員（回収者）は、回収したラバーコーンを当人の右側から荷台上の回収補助者に渡していたが、走行車線側に向けた作業となるため回収補助者が危険回避のため左側から渡すよう伝えた。（P2事故状況（警察による再現）写真を参照）
 その後、左側から回収補助者にラバーコーンを渡そうとした際に体勢を崩しステップから転落した。
 ※被災者の本作業に対する習熟度は確認中
- ③ 作業手順書においては運転手、作業員2名（回収者と回収補助者）および交通監視員の4名により撤去作業を実施することとなっているが、今回の作業では交通監視員が配置されず実施していた。（通常は配置して実施）
- ④ 緊急事象発生時における関係者間の合図や連絡方法などが事前に決められていなかった。

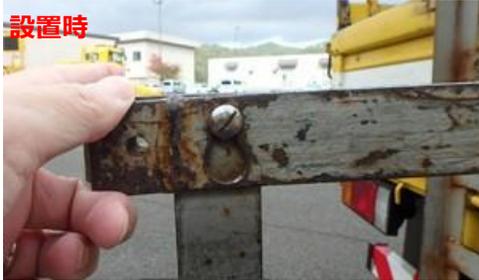
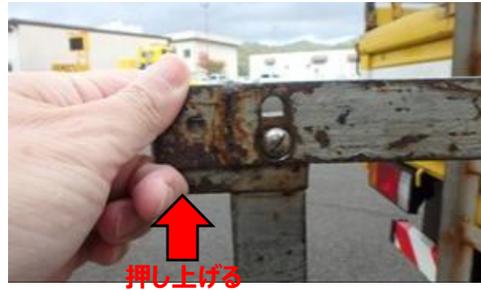
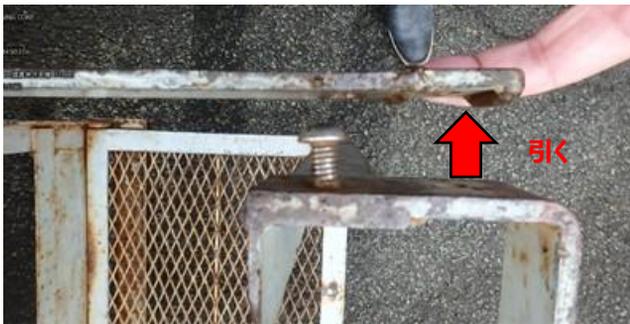
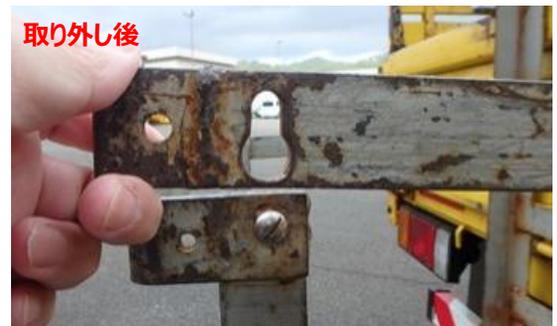
【取り外し手順】

- ・ 作業員が“ヒカリっこ”の設置・撤去時等に路上に降りるための昇降や、緊急時の避難で開閉して使用する事から完全に固定されていない。
- ・ 取り外しは、手で可動バーを押し上げて横に押すだけで開閉しやすい構造。
- ・ ステップの可動バーが閉まっている状態でもたれ掛かっても固定部が外れないことを確認。（労基立会）
