1. 発生日時 2020年11月16日(月) 7:50頃

2. 発生場所 名二環 (内) 16.8kp付近

セーフティーカー受損事故（物損のみ）【名二環 内回り 16.8KP付近】

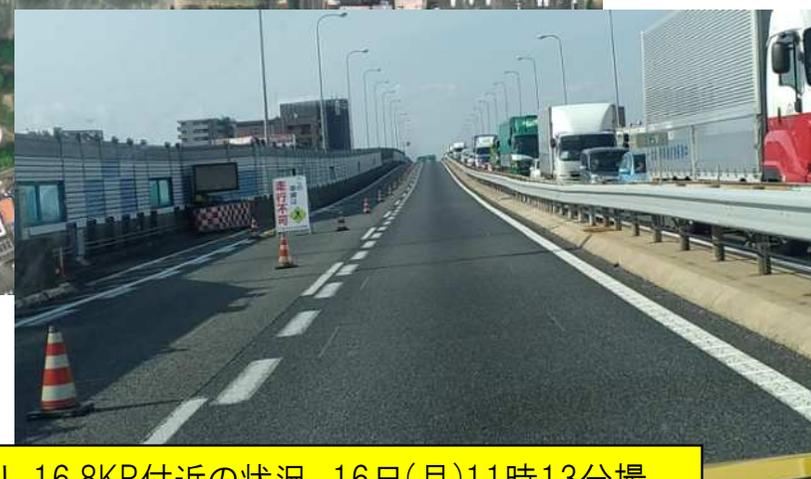
位置:内回り 16.8KP付近

内回り 16.8KP付近の状況 16日(月)11時13分撮

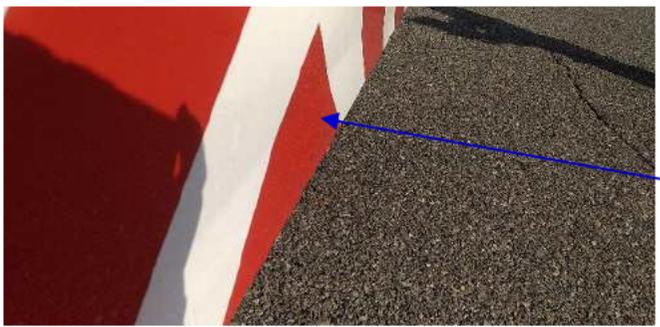
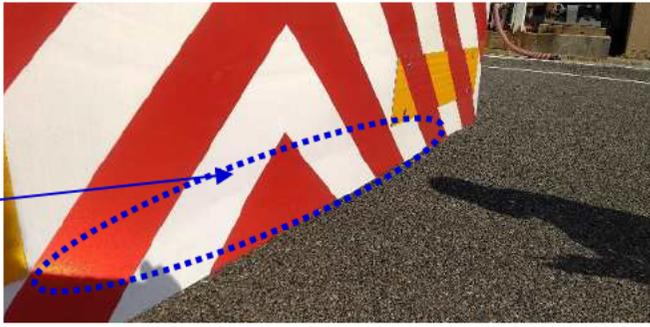
7. 被災状況 緩衝材装置のへこみ(自走可)
怪我人無し

緩衝材にへこみ？

8. 今後対応 事象を関係者共有済み、メンテ本部、メンテ■■■■事務所、各車両基地。
立ち去り等の事象を考慮すると、第一報と併せて相手側車両及び連絡先等確認の重要性を周知。
