管内維持修繕業務 雪氷作業従事者の事故報告

- ・発生日 2021年 1月 8日（金） 9：15分頃
- ・工事名 名神高速道路 管内維持修繕業務
- ・場所 彦根市野田山町交差点（国道306号線）
- ・事故概要

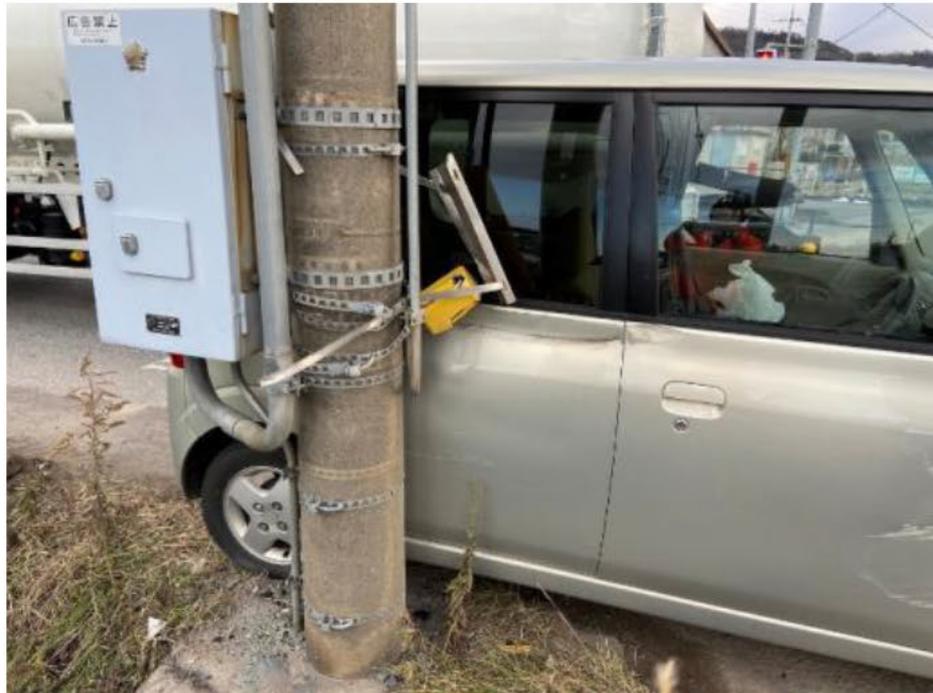
【当事者本人の車】

当方：軽自動車側面ドア、サイドバンパーの変形、フェンダー一部損傷（自走不能）

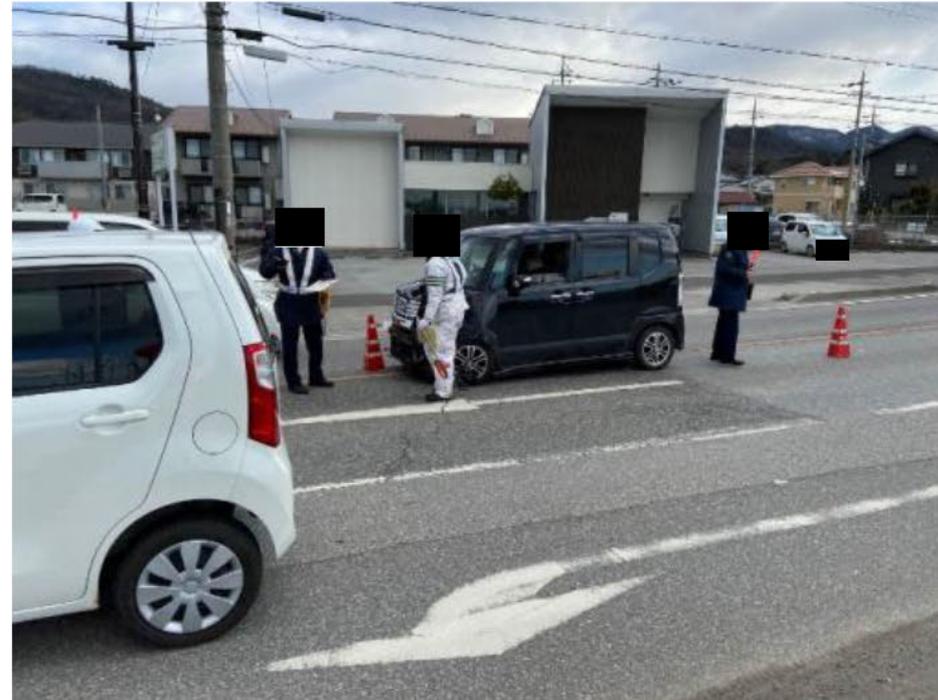
【相手方の車】

相手方：軽自動車左側面ドア、フェンダー破損（自走不能）（女性運転手：腰・背中打撲）
（同乗の女兒：顎の打撲）

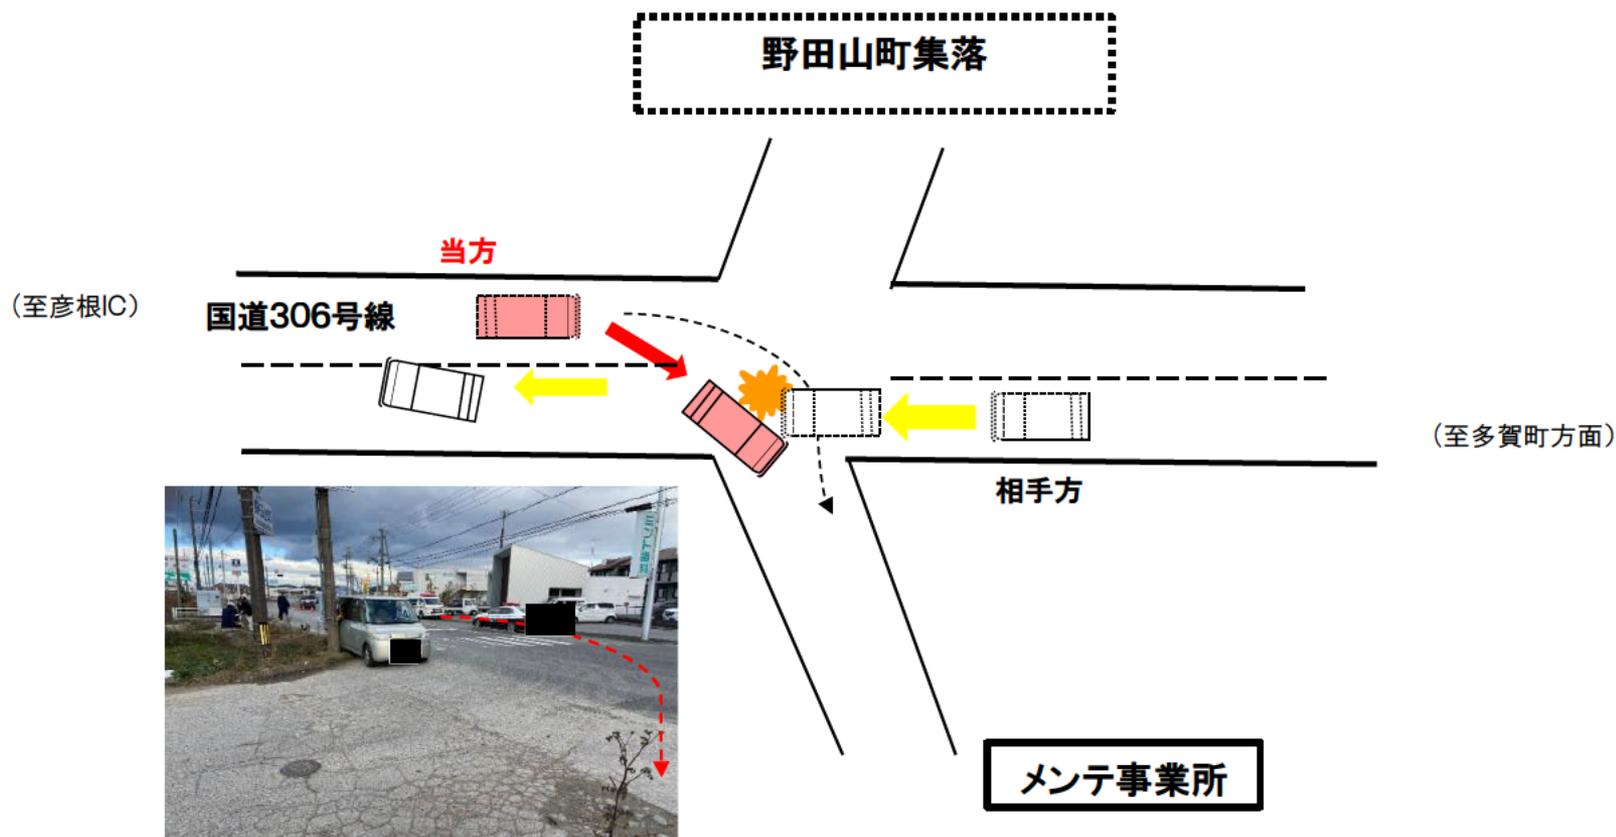
原因)直進車が優先されるなかで、前方直進車との距離があり本人は”今なら曲がれる”と勝手に思い込み本来より手前で右折。しかし、直進車との距離がなく衝突に至ったもの。

行為・事実	真因	対策(改善策)
メンテ事業所に戻るため、右折するルートが最も近いルートとなる。	➤右折して戻るルートが最も近い ため、右折レーンが設置されてい ない(右折可能)、交差点にて左 折した。	➤国道306号から右折せず、メン テ事業所へ戻れるルートを検討す る。
相手の軽自動車の前に大型車が 存在し、陰になり相手軽自動車の 存在に気付くのが遅れた。	➤危険予知(かもしれない)意識が、 不足していた。	➤毎月の安全大会にて交通安全 (危険予知、マナー、ルール等)に 関するコマを必ず設け、交通安全 意識の向上を図る。
右折の際“今なら曲がれる”と思い 込み、左折行動を起こした。	➤早く右折したいと思う気持ちが強 かった。
