1. 除雪作業中における第三者事故

1. 発生日時 令和3年 1月10日（日） 7時27分頃
2. 発生場所 東海北陸自動車道 美並IC Cランプ加速車線（下り線合流部:KP49.7付近）
3. 概要 2台梯団除雪中にCランプ加速車線のゼブラ帯逆走防止ポストコーンにプラウが接触し跳ね追越車線を走行しているお客様車両（乗用車）の左ミラーに当たり破損させたもの。

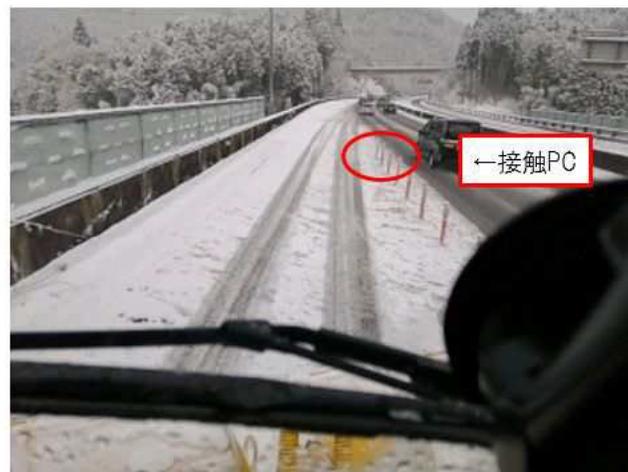
当事車両 [REDACTED]
(梯団先頭車両)

5. 当日の状況 15cm程度の積雪あり。(ラバポールの上にも積雪あり)
車両が多く一般車との接触を防ぐため美並IC内プラにて待機し、交通量が減ったタイミングで作業を再開
加速車線は下り坂
6. 被害状況 当方及びお客様に人的被害なし
当方除雪車両 損傷なし
お客様車両 左側サイドミラーカバー損傷

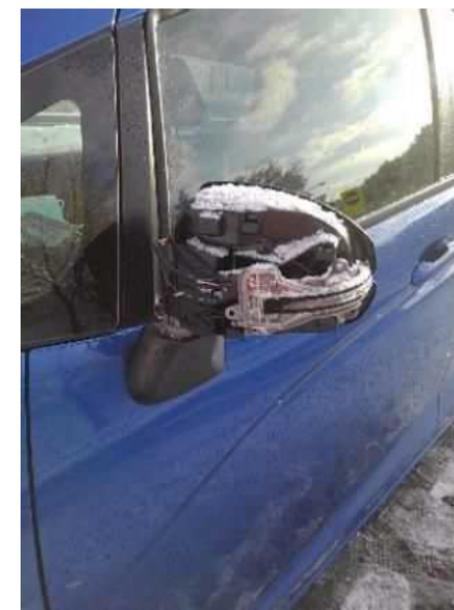
- 原因
- ・ 運転手・助手双方の周囲確認不足
 - ・ 積雪によりポストコーンのベース部が見えなかった。
 - ・ 合流部のゼブラ内の排雪の為、必要以上にポストコーンに寄り過ぎた。

- 緊急対応
- ・ 緊急安全会議を開き周知徹底を行い、再発防止に努める。**(実施済み1/10)**

- 今後の対応
- ・ 積雪が有るときは、雪で隠れているものがあるため普段以上に確認を行う
 - ・ ポストコーンの一部**合流先端部の撤去(冬季のみ)**の実施協議
 - ・ 運転手・助手双方にて確実に周囲確認、声掛けを行う
