名二環集中工事 高所作業車BOX損傷事象

2021.04.10

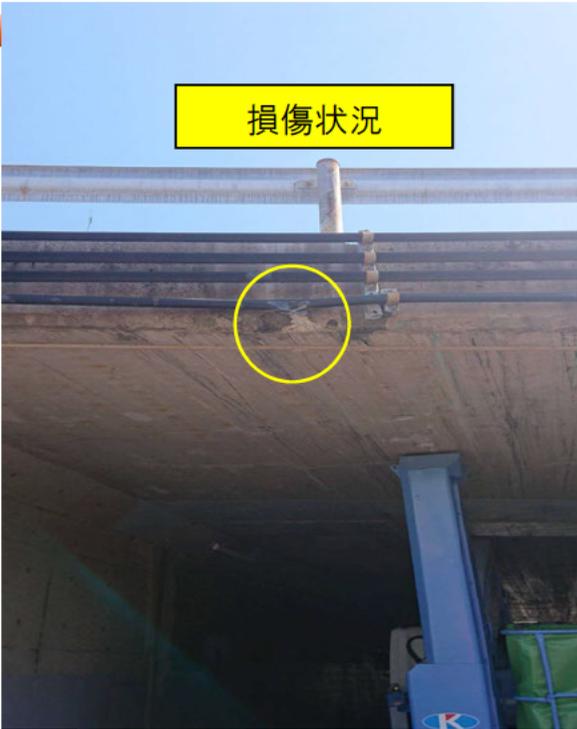
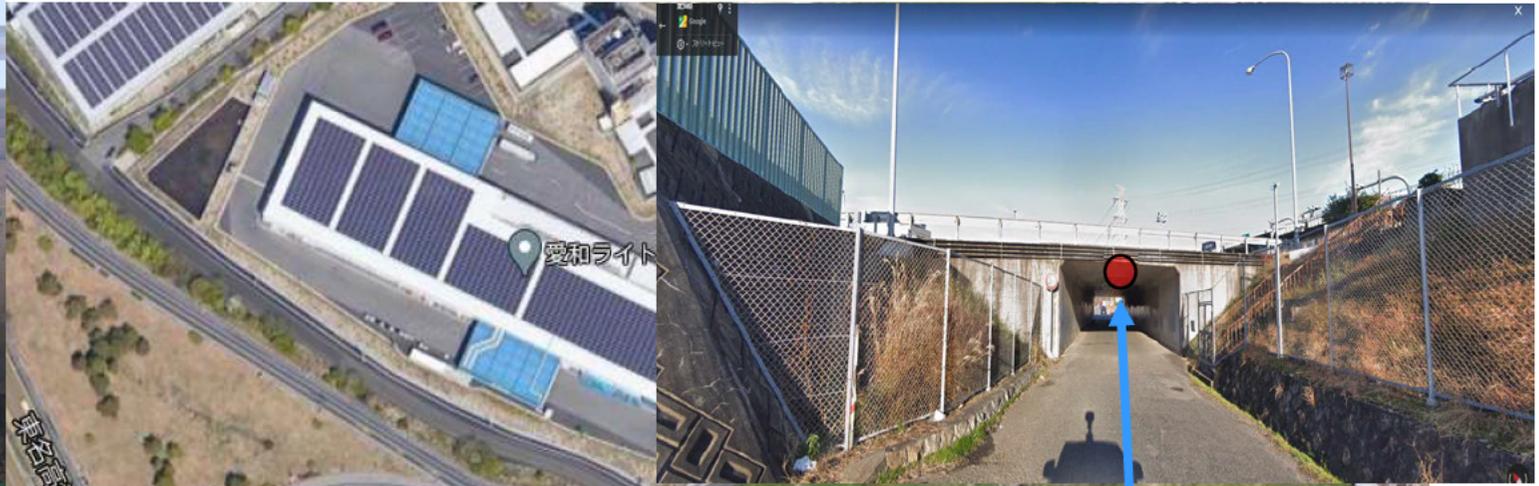
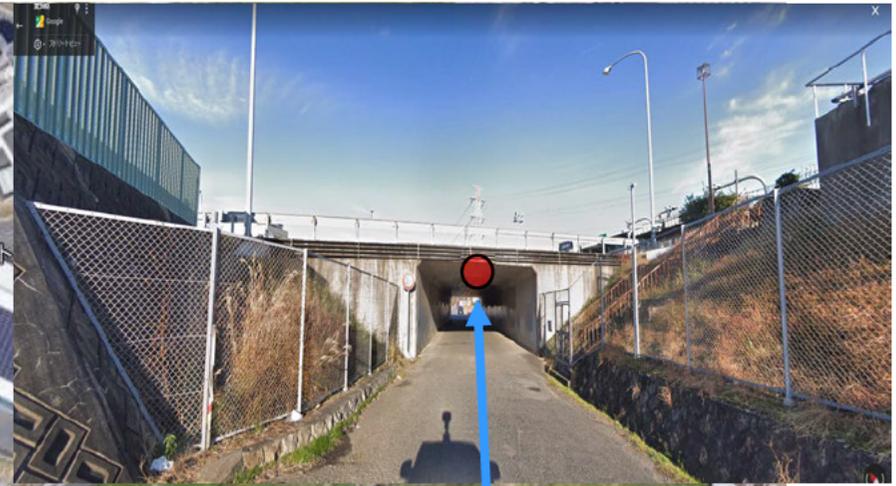
1. 発生日時 2021年 4月10日(土) 08:50頃
2. 発生場所 東名 名古屋IC Aランプ (名古屋第二基地入口付近)
3. 概要 名二環集中工事、水切り板撤去作業の為現地へ向かう際、橋梁点検車(BT)アームがBOX上部に衝突、添架してあるNEXCO照明動力線(4本内、1本)を損傷させたもの。春日井BOX-1高さ3.3m、車輻3.79m
10:55に橋梁点検車は離脱済み
4. 損傷状況 NEXCO照明動力線保護管のみ損傷、導通に異常なし。BOX躯体損傷(角欠け)、橋梁点検車(アーム部損傷)
道路管制センター制御卓に故障のアラーム信号は上がっていない。後日、保護管の補修を行う予定
<■■■■保守班点検結果13:30 :現状運用は可能。>
5. 被災状況 怪我人無し
6. 要因
 - ①当該BOXは、橋梁点検車(2t)と同様の中型車のルートとして常用していたことで大丈夫といった先入観から高さがある特殊車両としての認識が低く、運行経路の確認時に高さ確認を失念した。
 - ②集中工事中の事故が無いように、現場作業時のやるべき安全対策(保護具、工具、機械操作等)に意識が偏重。
 - ③運行経路(ルート)の安全を検証する手続きがなかった。
7. 今後対応
 - ①東名、名二環の全BOXの内空高さの実測と架空線等添架物の有無の調査をおこない、メンテ版Boxハザードマップを作成(高さ、添架物、架空線等)
 - ②高所作業車等を使用する際は、作業計画時に現地踏査をおこなうと共に運行計画書(地図平面にルート、注意箇所有無)と上記BOX調書で高さ制限の確認をおこない、高さの検証結果を近接工事確認書の判断理由欄に記載する(記載方法は別添埋設物工事週間工程表に例示)。併せて検証時の根拠を添付する。
 - ③当該ルートは橋梁点検車の運行経路に使用せず、安全が確認されたルートを運行
