管内維持修繕業務 バルーンによる手はさまれ事象

1. 発生日時: 令和3年05月31日(月) PM 11:00頃
2. 発生場所: 東名阪自動車道 上り KP33.613
3. 作業内容: 東名阪集中工事 舗装小補修(人力)
4. 事故概要: 舗装小補修の現場にて、作業完了し、作業班が先に現場離脱を行った。
作業員2名(作業員A,作業員B)にて現場のバルーン照明を片付けるため、バルーン照明をパワーゲート昇降装置に乘せリフトアップした。リフトアップ後にパワーゲート操作者(作業員A)がバルーン照明を支えていると思い込み、作業員Bがバルーン照明のタイヤストッパーを解除した。パワーゲート昇降装置の幅に対し、バルーン照明が大きかったため、バルーン照明が後方に移動し落下、転倒した。その際、落下を阻止しようとした作業員Bの左手がバルーン照明とアスファルト舗装に挟まり負傷した。
現地にて救急要請を行い、救急搬送されたもの。
5. 被災状況: 被災者 作業員 [REDACTED]
負傷箇所 左示指・中指・環指・小指 挫創 6針縫合 (2021年6月1日 診断書より)
6. 発生箇所: 東名阪自動車道 上り線KP33.6付近

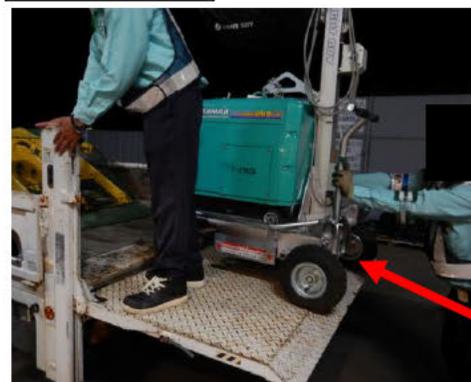
要因1
積荷の幅がパワーゲートよりもはみ出していた。

- ①バルーン W=1000mm
- ②パワーゲート W=900mm

- ・積み込み前、出発前確認。資機材のサイズがトラックとあっているか含め。
- ・パワーゲートに資機材を積む時は、サイズ、重量の確認後に乗せる。
- ・パワーゲートの幅に収まるバルーン照明の採用。
- ・資機材の幅に適合したパワーゲートの採用。

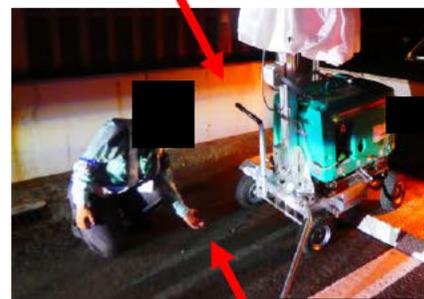
要因2
荷物が上がり切った状態でボタン操作者がバルーン照明を支えていると思い込み、タイヤロックを解除した。
その結果、バルーンが後方に動き出し両手で支えた。

タイヤロック

ハンドル

- ・バルーン照明等のタイヤロックは作業者同士、声を掛け合い、移動の意思疎通を行い、安全に移動できる状態を確保してから解除する。
- ・車輪のロック、輪留め等、転がり対策を実施後に昇降する。
