- 発生日時 2021年09月10日(金) 11:05頃
- 発生場所 中央自動車道 恵那IC 付近 一般道
- 業務名 2021年度 中央自動車道 ■■■■管内維持修繕業務(路面清掃A)
- 作業配置:スーパー :運転手1名 助手1名
自走式標識車:運転手1名 助手1名
- 事故概要 路面清掃A作業において、一般道回送中にスーパー車右側タイヤカバーを縁石にぶつけてしまった事象。

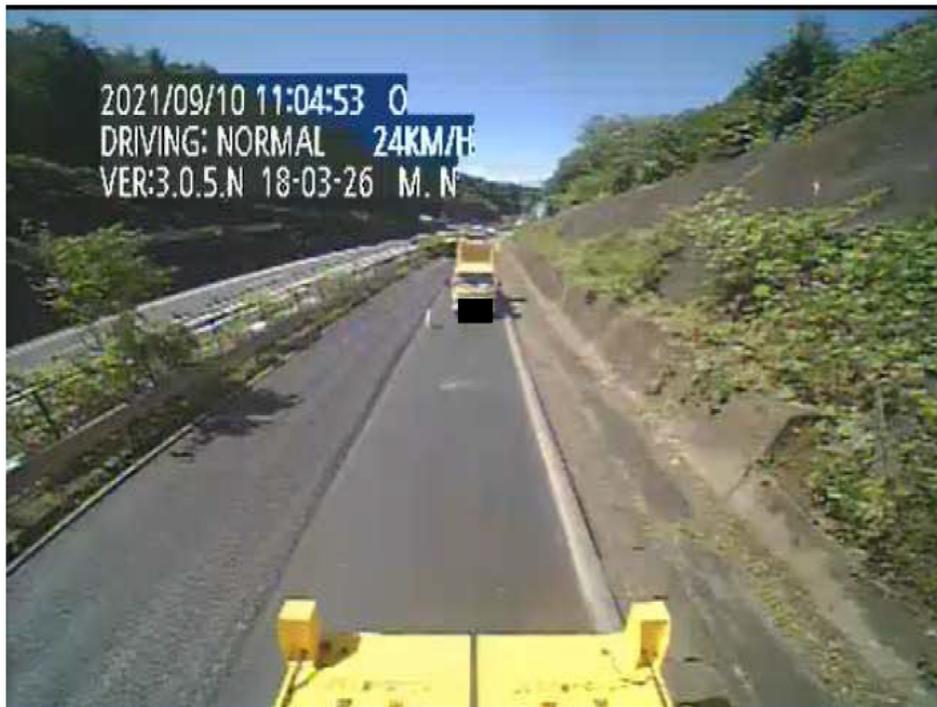
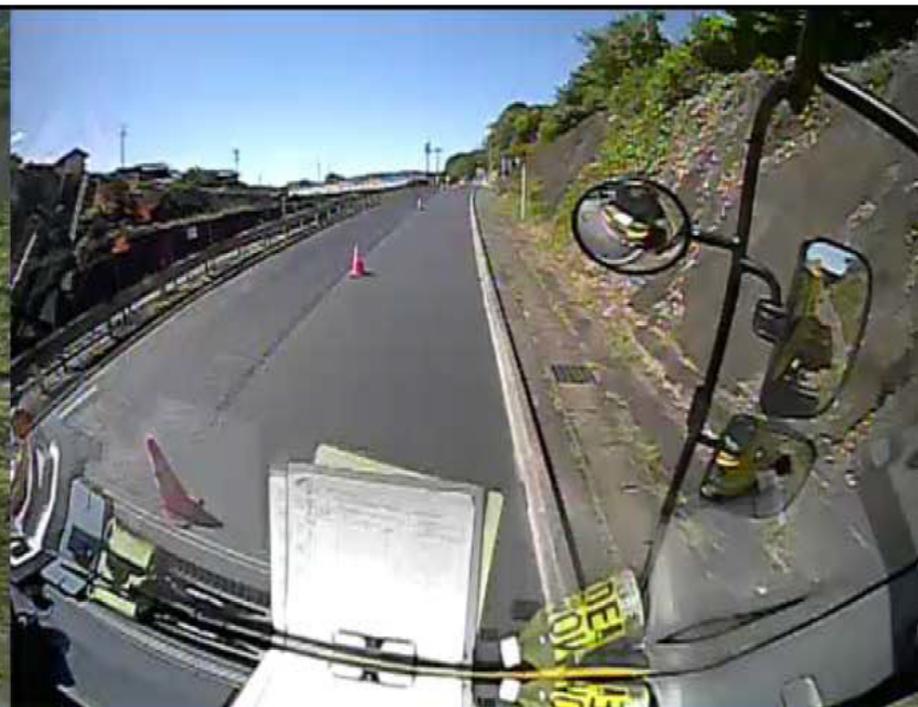
ドラレコ映像

・指定された反転ルートを実行していたが、当日は片側交互通行を行っており幅員が狭く工事現場側を注視するあまり反対側の縁石にぶつけてしまった。

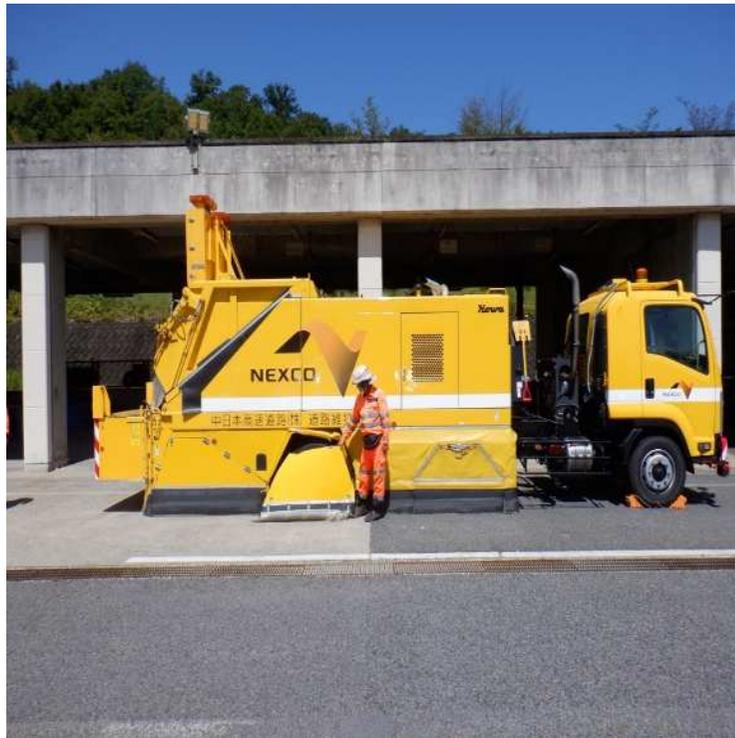
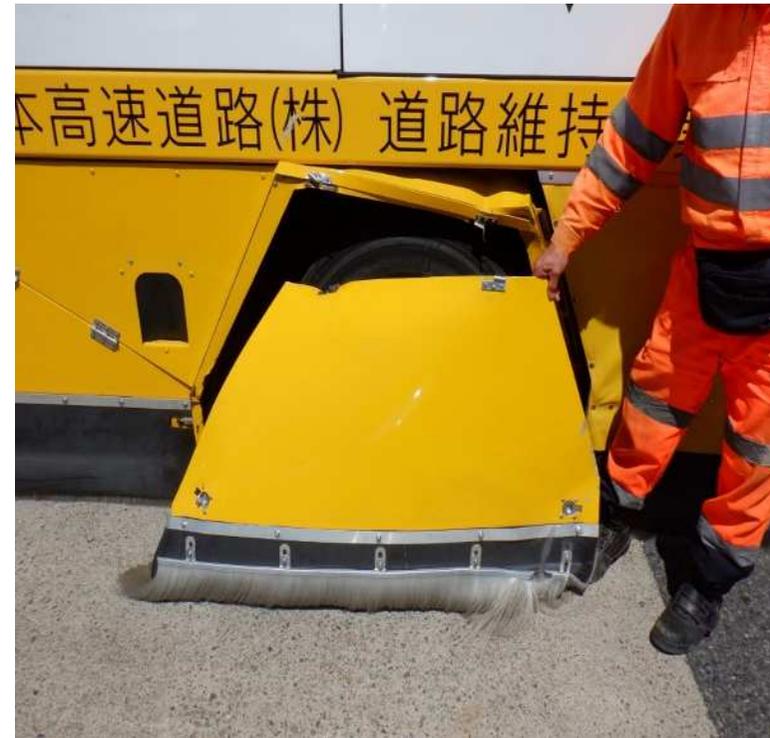
■ 損傷写真

事象発生現場では片側交互規制(舗装工事)を実施しており、道路幅が狭い場所を走行していたが、規制現場を注視したあまり反対側の縁石にぶつけてしまったもの。本作業では各ICのランプ部の清掃を行っており、反転が頻繁に発生していた。
- 被害状況 人的被害:当方人的被害:なし
物的被害:スーパー車 助手席側タイヤカバー
道路付属物損傷:なし

- ・スーパー等大型車両で狭小部を運転するときは十分速度を落としてから通行する。
- ・スーパー等左ハンドル車両を運転する際、助手とも連携を取り左右両側の車両位置の確認を十分に行う。
