## E 2 3 東名阪自動車道 規制材乗り上げ事故

【発生日時】 2021年10月6日（水）0：15頃

【発生場所】 E23 東名阪自動車道 上り線 31.9KP付近（蟹江ICノーズ間）

【工事件名】 2021年度 東名阪自動車道 ■■■管内維持修繕業務

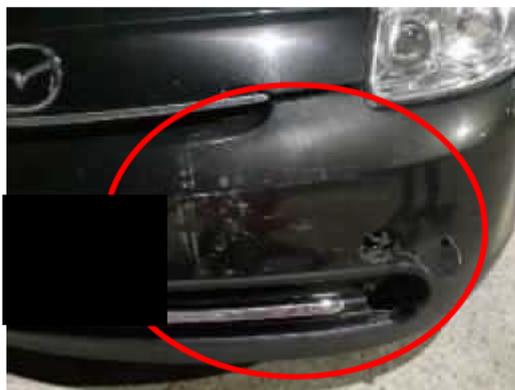
被災状況

【被害状況】 人的被害：なし  
物的被害：（お客様）車のフロントバンパー左側が破損  
（メンテ）なし

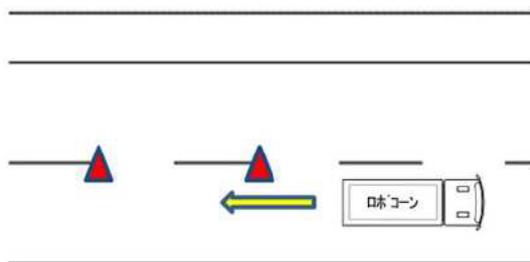
<規制材回収状況>

- ① ロボコーンによる回収作業は、運転に熟練が必要で、車両を後退させながらアームのキャッチ部（幅45cm）にラバコーン（キャッチ部約20cm）を収める必要があるが、キャッチ部から外れてしまった（機械的な問題はなし）

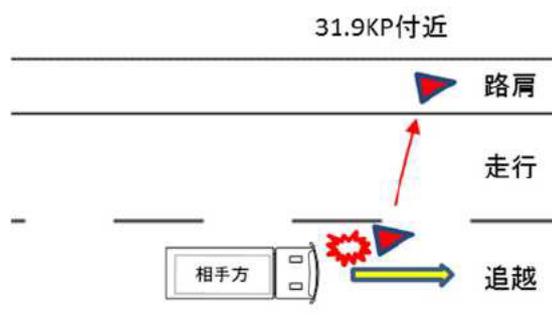
<事故状況>

【概要】 当日の舗装小補修作業が終了し、規制班による規制撤去中、当該箇所においてラバーコーン1本の取り忘れがあり、お客様車両がそれに衝突し、乗り上げてしまったもの。名古屋西TBにて、お客さまご自身からの事故申告の110番通報。

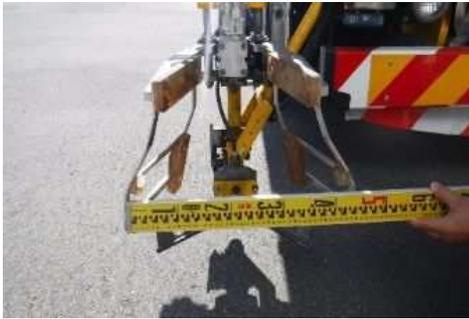
アームキャッチエリアW=450

アームキャッチW=450に対し、ラバコンエリアがW=200であり、  
視界不良の夜間時で時速8～9kmで後進しながらの、運転操作が熟練の運転技術を要する。

余分がW=250mmしかない

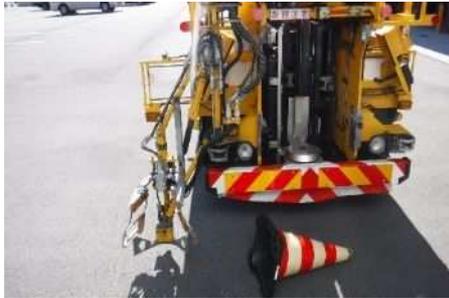
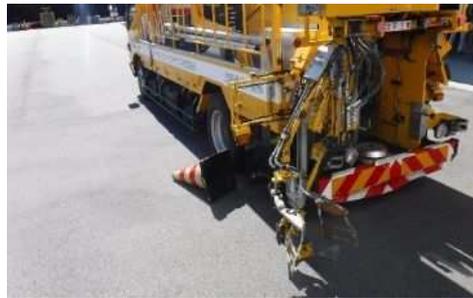
ラバコンを撤去できなかった場合は、車体後部・タイヤとラバコンを引きずった、音・感触で気づくことがある。  
外側に倒れたりすると、気づかないことがある。

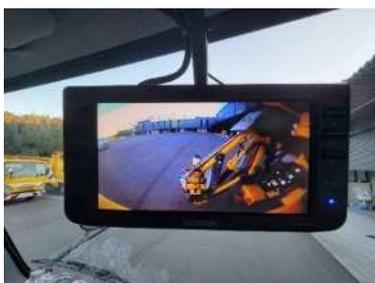
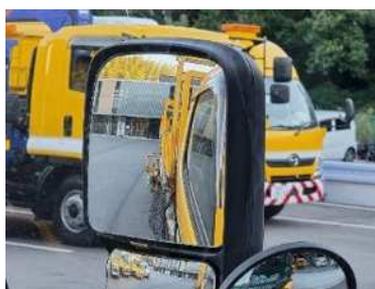
### ■運転席状況

運転席にモニターが装着されている。  
作業時、バックモニターとサイドミラーを確認しながら後進操作である。  
ラバコン未回収時、見落とす可能性有

- ① 熟練した運転手であってもラバコーンをキャッチできないことが生じる旨を認識し、安全で確実な回収作業を行えるよう作業手順書に記載し、安全教育やK Y活動により教育を繰り返す。（安全教育：1回/月程度、KY活動：規制作業の都度）
- ② 運転手は、ラバコーンの引きずり音、乗り上げに感度を高め、荷台の作業員は、ラバコーンが適正に上がってくるかを常に認識しながら作業を行うことを作業手順書に記載し、安全教育やK Y活動により教育を繰り返す。（頻度は同上）
- ③ ロボコーン製造メーカーにアラート機能の装備について依頼を行い、装備が整うまでは、ラバコーンの回収状況（車両前方）確認するため、助手席に規制員を配置することを作業手順書に記載し、実行する。

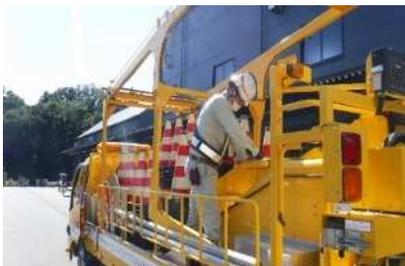
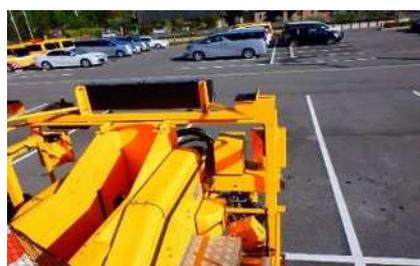
### ■荷台状況

・荷台に乗車していた人員有  
荷台上ラバコン整備員

・荷台乗車員からの後方側  
ラバコン回収作業が荷台上から確認できない。
