1. 発生日時 2021年11月12日(金) 23:00頃
2. 発生場所 国道302号 上り (朝日南東～朝日南西交差点付近)
3. 概要 名二環排水関係清掃にて、上空監視員として配置する為、国道302号を移動中に後方(右側車線)から走行してきたトラックと当方車輛右後部と、相手方車両の左前部が接触したものの。
4. 被災状況

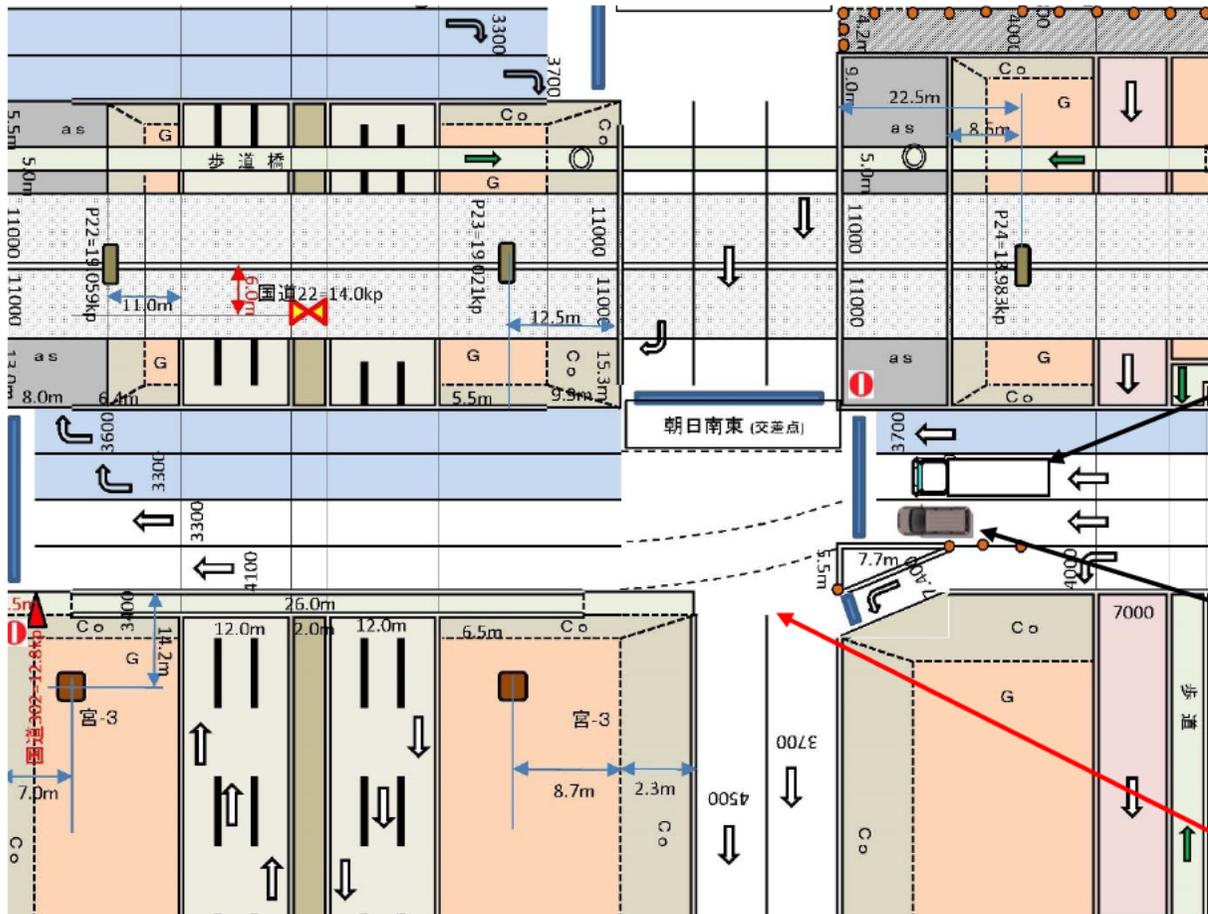
接触前

第一車線は左に少しずれなければならない

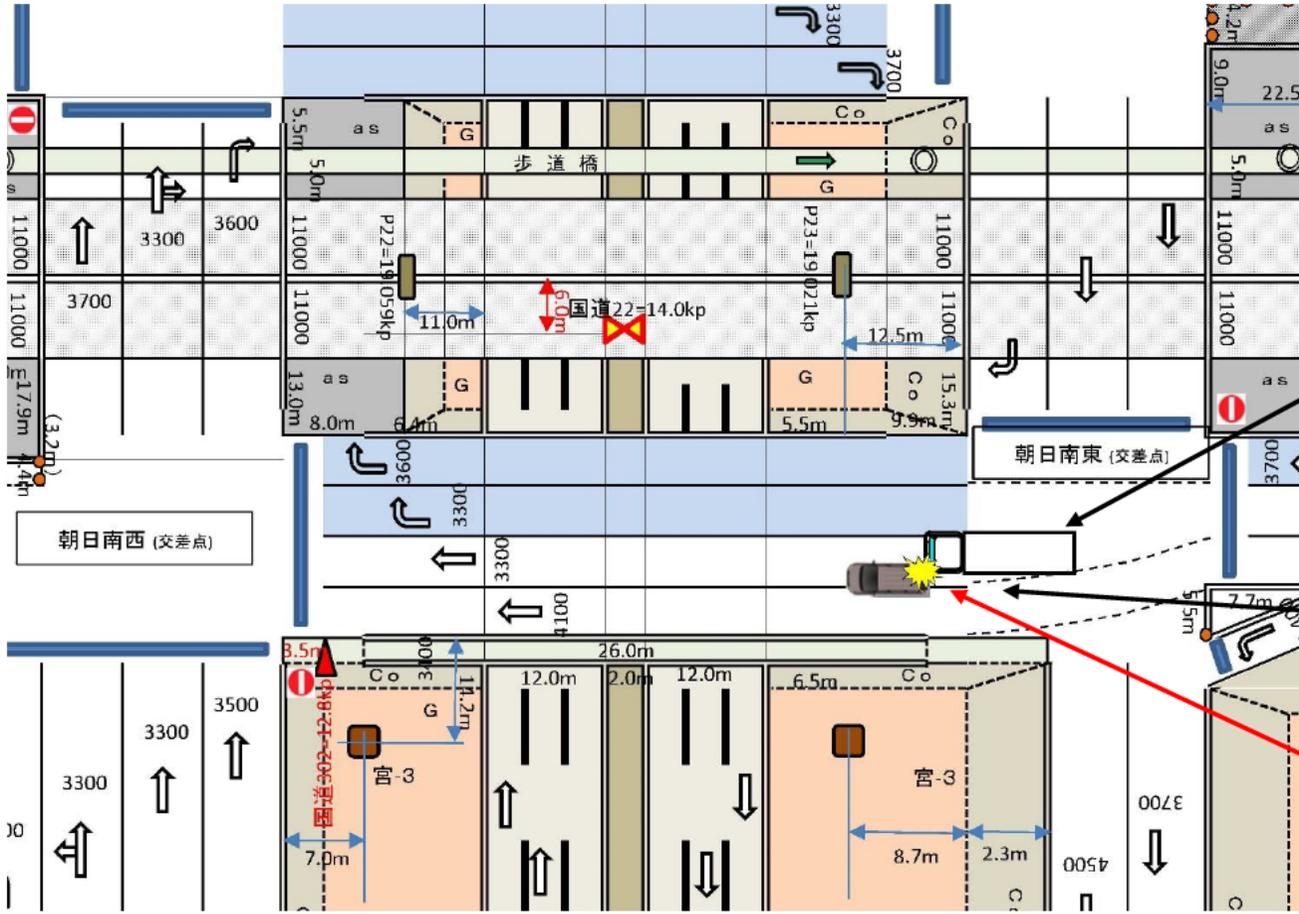
接触時

第一車線側を走行したメンテの車両が誤って車線を見失い直線してしまっただことにより接触

- ①新規入場教育時に今回の事故事例の交差点を追加して注意喚起する

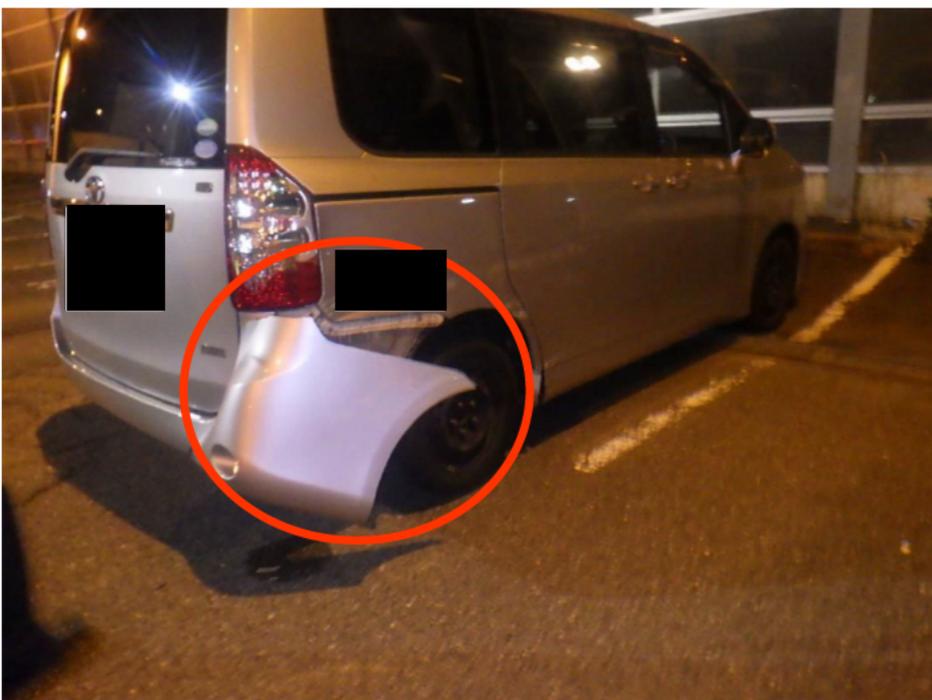
損傷箇所【当方】

相手方	左前ライトカバー外れ、左ウインカー破損(怪我人無し・自走可能)
当方	後部右側バンパー外れ、左側ドア傷(怪我人無し・自走可能)
