交通事故の原因と対策（改善策）

HSC管内 一般道作業車両衝突事故報告【最終報】

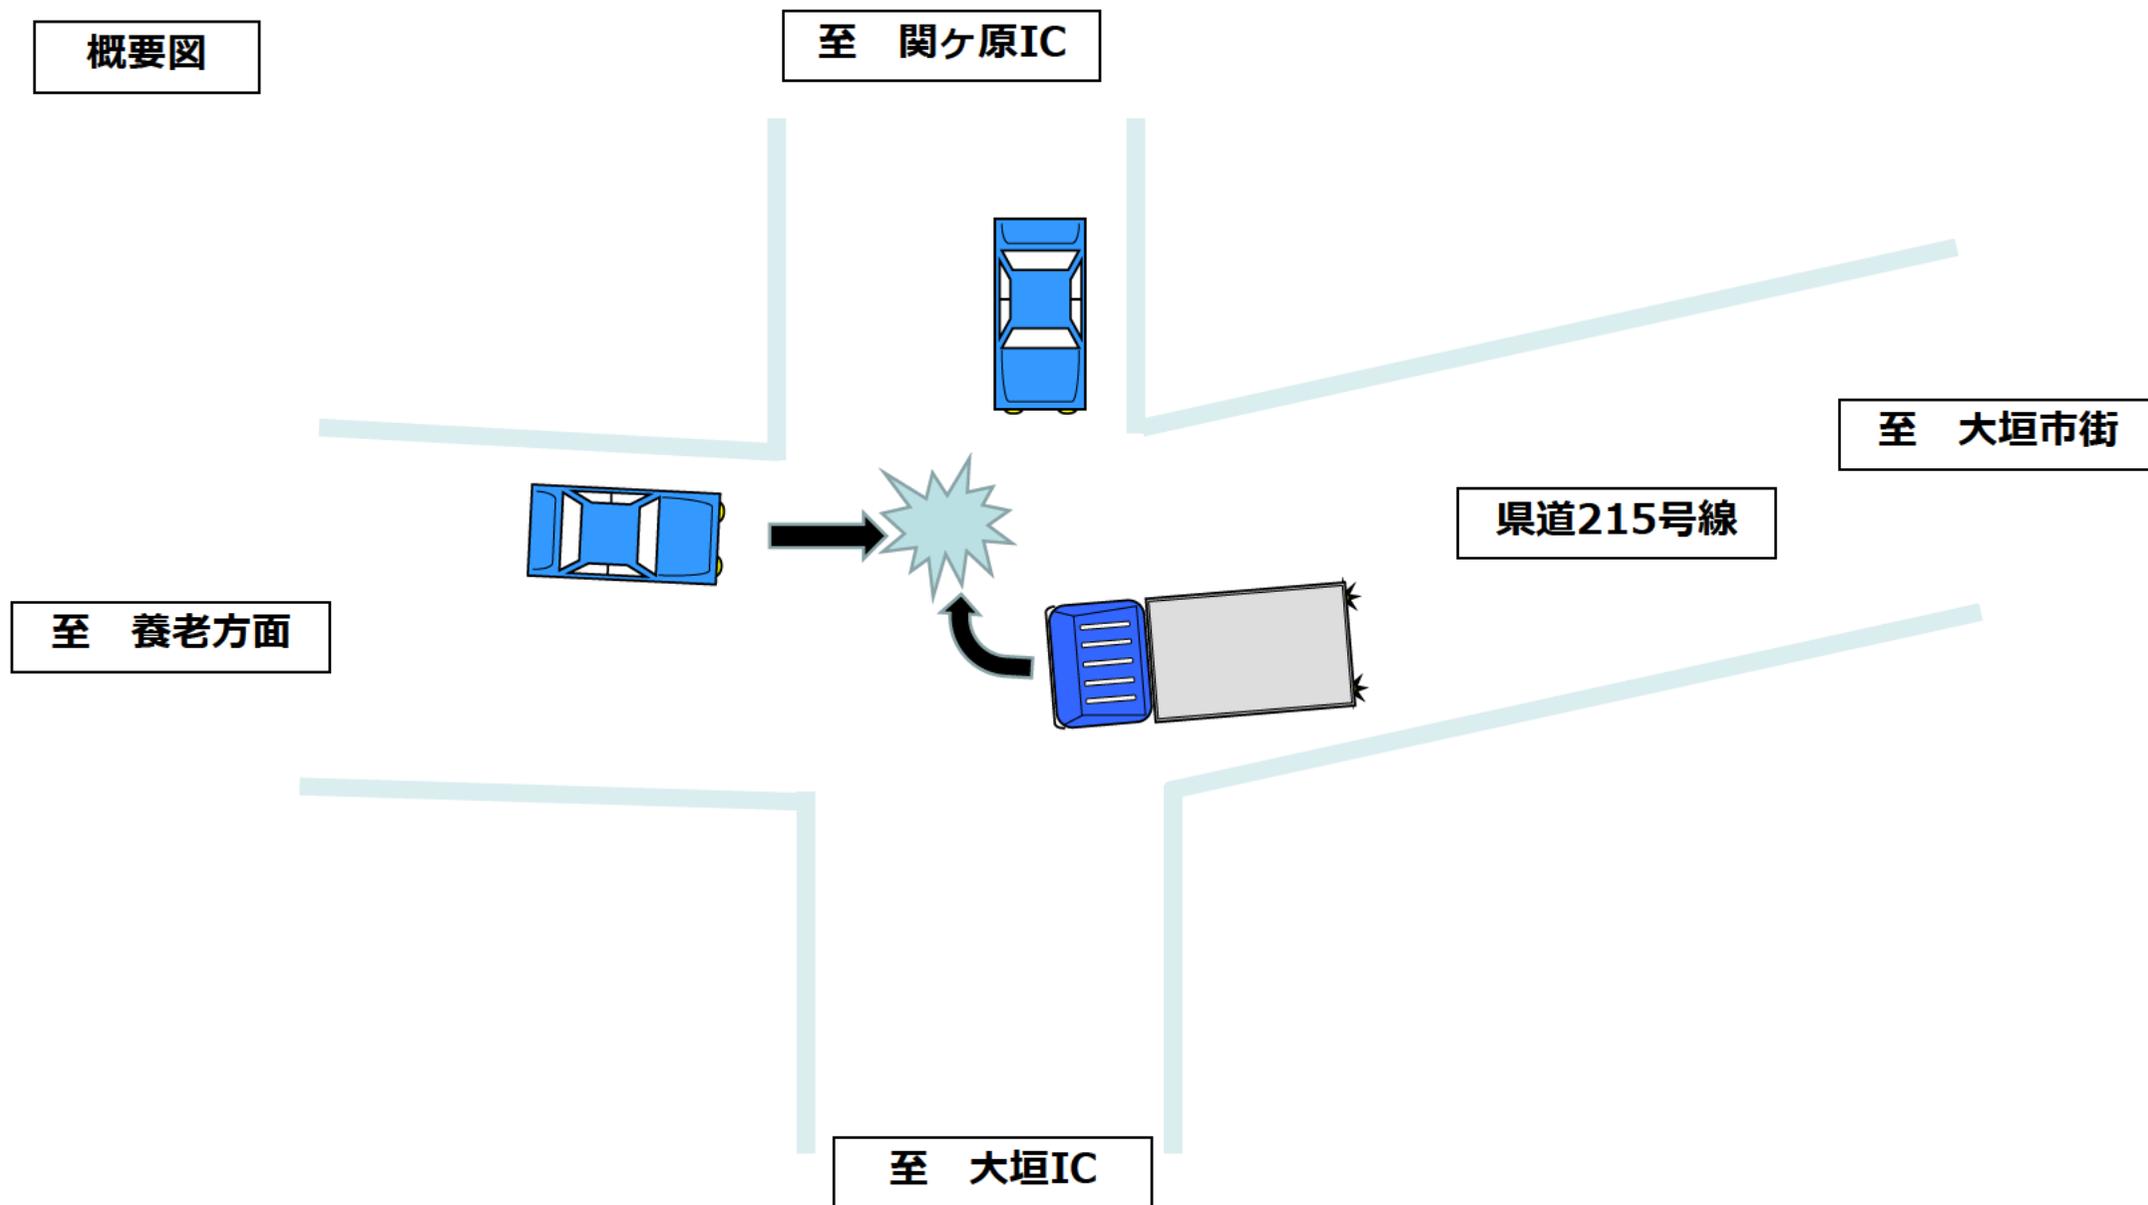
概要図

- (1) 事故発生日時 : 2022年1月24日(月) 15:40頃
- (2) 事故発生場所 : 県道215号線 養老町多芸橋交差点
(岐阜県養老郡養老町安久114-1)
- (3) 事故状況 : 名神高速道路上り線KP380.8付近の法尻の集水ます清掃を終了し、事務所に戻るため県道215号線を安久高架橋から南へ向い、養老町多芸橋交差点を右折しようとしていた。
対向車が見つらい交差点であるため対向車が見える位置まで動いていたが右折側の車に注意がいき、前方への注意が疎かになり対向車側に車両前部がはみ出てしまい、そこに対向車が衝突した。
- (4) 被害状況 : 〈人的被害〉無し
〈物的被害〉 当方 : 2 t ダンプ 車両前方のへこみ
相手方 :

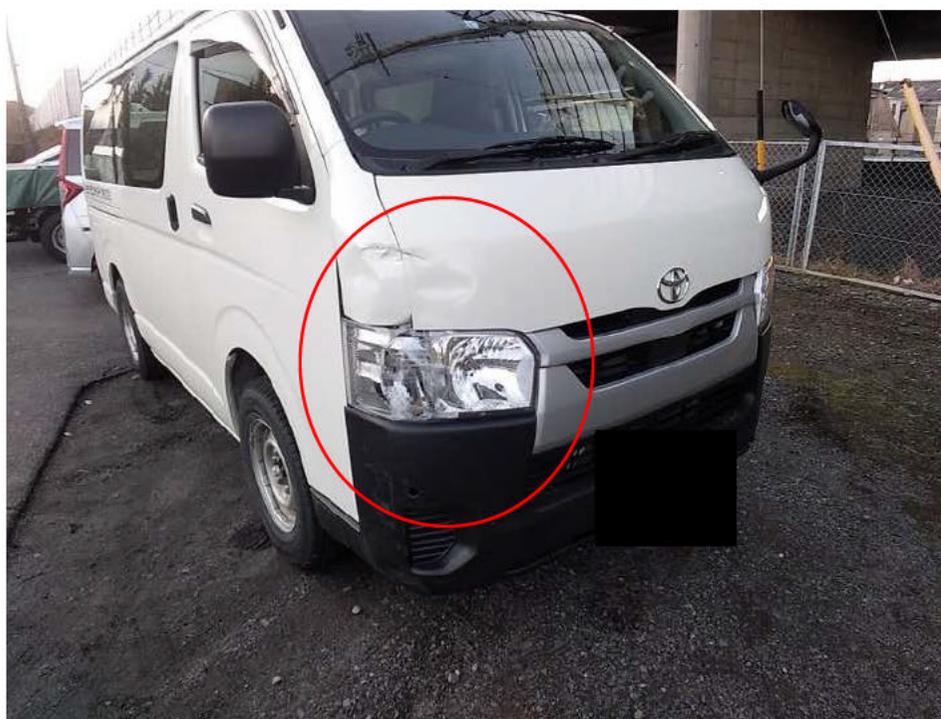
相手車両

車両前方のへこみとヘッドライトの損傷
- (5) 原因 : 交差点で右折する時、右折側の車に注意がいき、前方への注意が疎かになり対向車側に車両前部がはみ出てしまった。
