【第1報】E1A 新名神高速道路 ②23.7KP 事故復旧工事中の事故

【発生日時】 2022年1月27日（木） 21：55

【発生場所】 E1A 新名神高速道路 ②23.7KP(野登T N)付近（鈴鹿PA～亀山西JCT）

【工事件名】 2021年度 東名阪自動車道 ■管内維持修繕業務

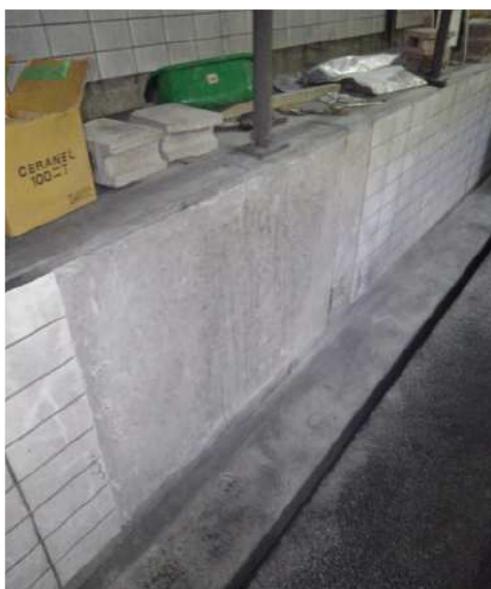
【現場写真】

走行車線規制内で事故により損傷したトンネル側壁タイルを2名で貼り直すため（約60枚）、下地モルタルを除去しようと電動工具（サンダー）を準備していたところ、何らかの原因でスイッチを入れてしまい、回転した刃に手袋の袖口部分が絡り左手を切傷した。

なお電気工具（サンダー）には本来ついているべきカバーとハンドルが取り付けられていなかった。また、急な施工方法の変更のため耐切創用手袋の着用を忘れた。

- ・電動工具（サンダー）のスイッチが予期しないタイミングで入らないようにデッドマンスイッチ型に変更する。※下記写真イメージ
- ・作業前には電動工具のカバー・ハンドルが従来どおりに設置されているかの点検を行う。
- ・耐切創用手袋の着用。
- ・なお、トンネル側壁タイルの下地モルタルの除去方法を変えた（段取り替え）ことが原因の一つである。適正な作業方法について検討中。

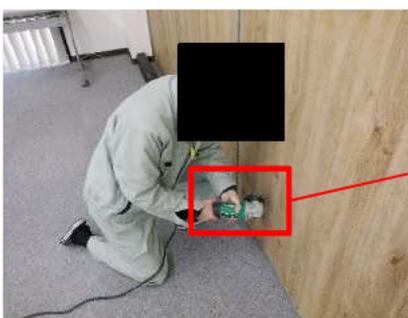
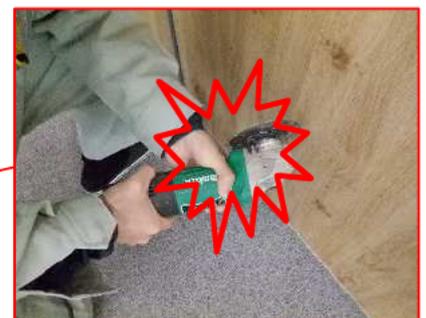
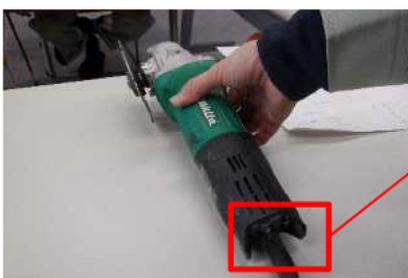
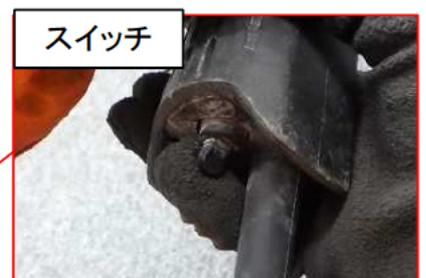
【施工イメージ】

新たにトンネル側壁タイルを張り付けるためにチップパーでトンネル側壁タイルの下地のモルタルを除去しようとした。しかしながら思うように作業が進まず、別の施工方法を検討した。電動工具（サンダー）で溝切をしてからチップングを試そうとした際に何らかの原因でスイッチが入ってしまい、サンダーの回転した刃に手袋の袖部分が絡まり手を切傷した。

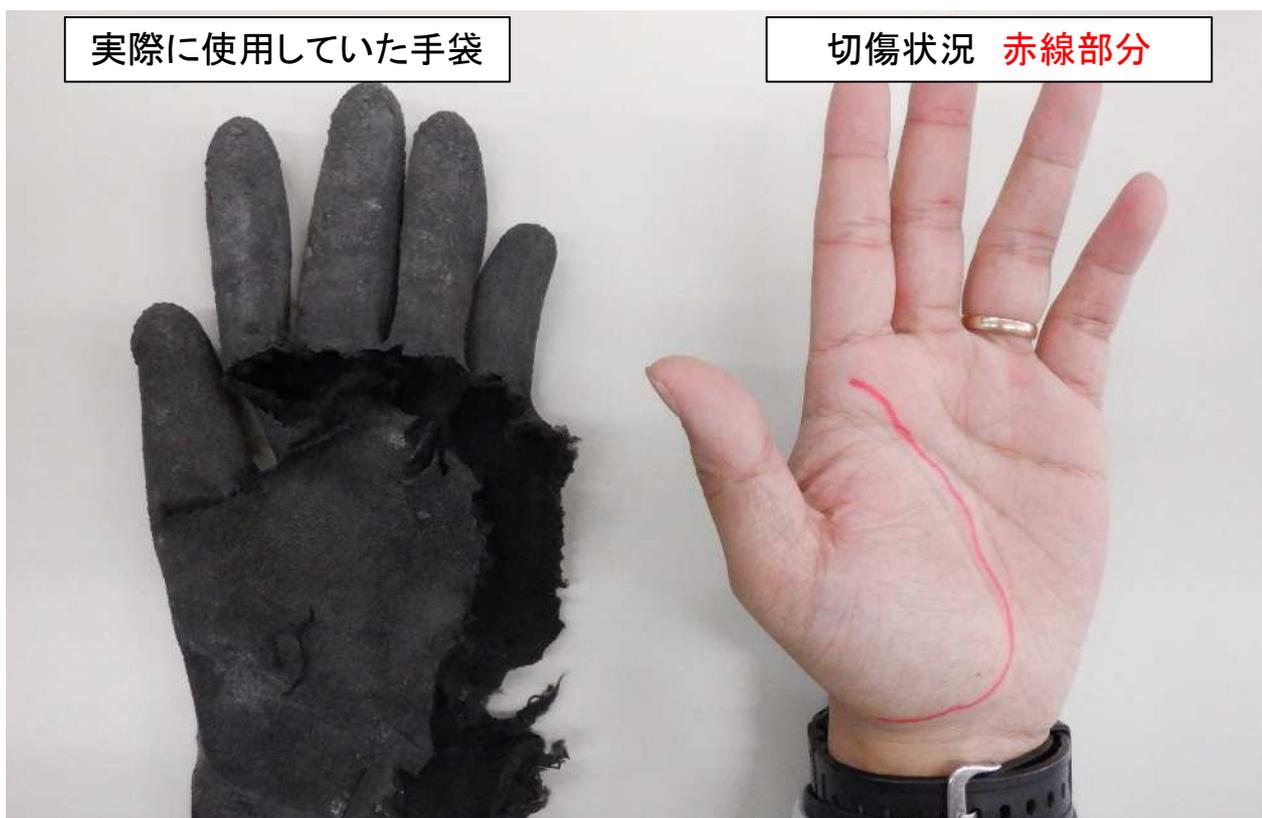
【けがの状況】

左手の平切傷 12針縫合 診断書：左手掌挫創 2週間加療
