●●HSC管内 雪氷車両接触事故報告

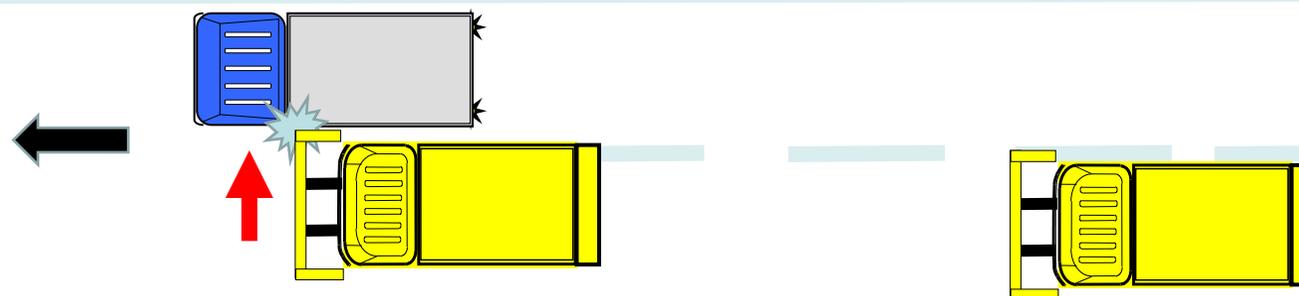
概要図

- ・梯団を組むため、後方確認(ミラーのみ)し、追越側に移動し始めたが、死角で確認出来なかった普通貨物(4t)がおり接触した。

- ①ミラーだけの確認ではなく、必ず目視確認を実施する。
- ②後方車両からの合図確認後、一定の間隔（通過車両の有無）を確保した状態で車線変更を実施する。（無理な梯団を実施しない）
- ③車線変更時は、窓を開け周囲の状況（車両通行音）等を把握しやすいように運行する。
- ④車線変更に限らず、運転手・助手にて周囲を十分確認して完全確保に努める。

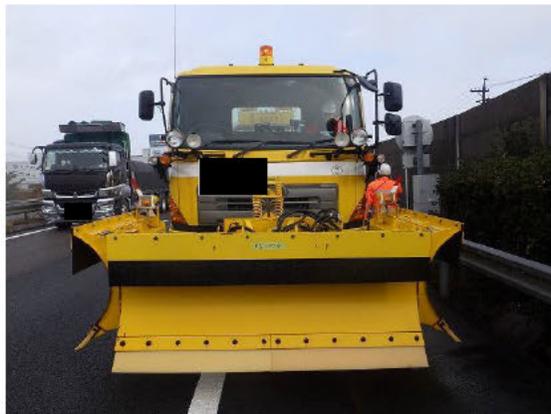
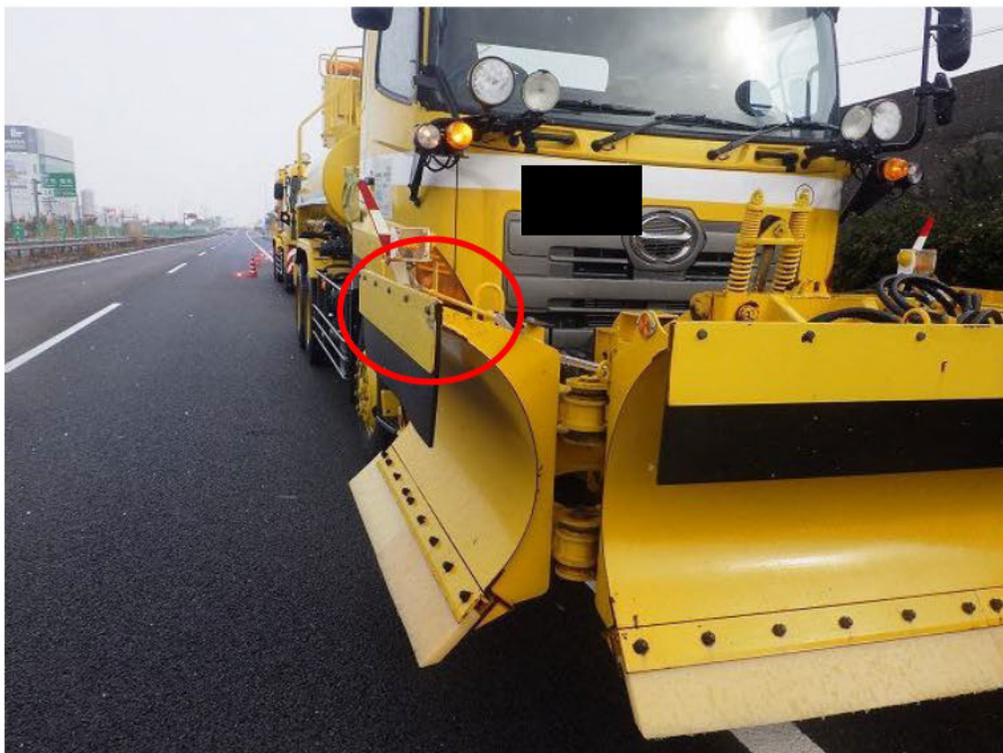
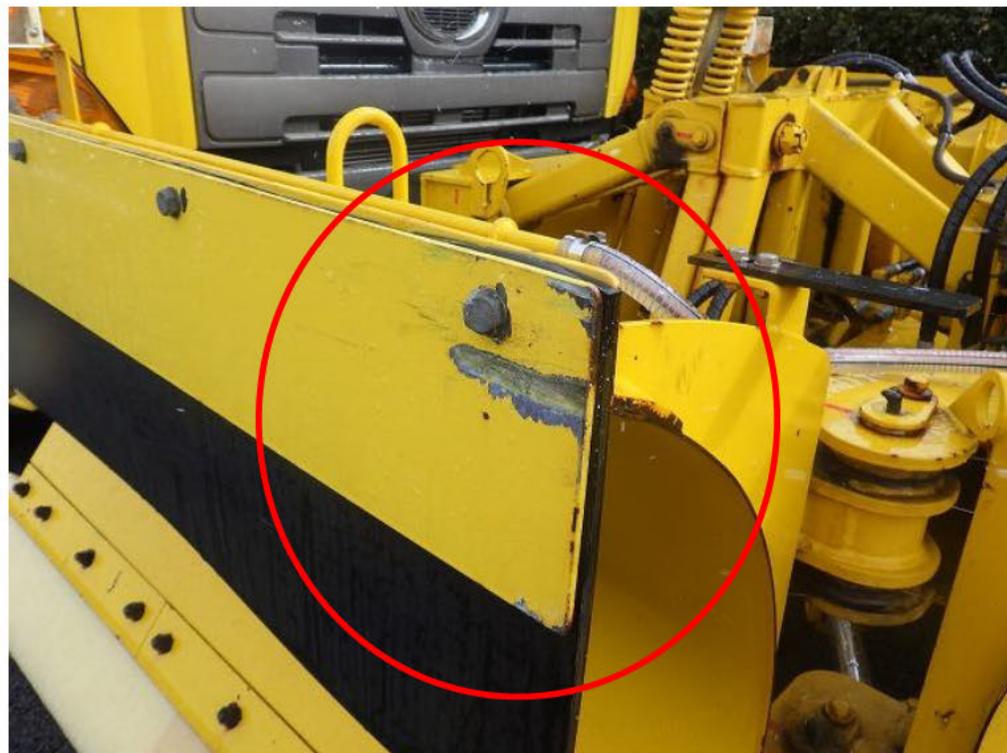
対象車両①
除雪車（散水車）

- (1) 事故発生日時 : 2022年2月21日(月) 14:10頃
- (2) 事故発生場所 : 名神高速道路(下り線) 375.5 k p
- (3) 事故状況 : 名神高速道路 下り線 関ヶ原IC~大垣IC間の除雪散布作業のため、大垣基地を出発し、大垣ICから本線合流後除雪隊列を組むために、2台梯団除雪の先頭車(散水車 三つ折れプラウ付)が本線合流後追越へ車線変更する際にプラウと相手車両(4t車)のアオリ部分に接触した。
- (4) 被害状況 : 〈人的被害〉なし
〈物的被害〉 当方: プラウ擦り傷、へこみ
相手方: 車体左側アオリ部の擦り傷、へこみ
- (5) 原因 : 梯団後方車両より追越車線移動の合図を受け、ミラーで後方確認を行ったが真横にいた車両を見落としてしまい接触してしまった。
