管内維持修繕業務 ラバーコーン運搬時における車両横転事故

1. 発生日時: 令和4年 4月 25日(月) 16:30頃
2. 発生場所: E1A 新名神高速道路 菰野IC(一般道への接続道路)
3. 作業内容: 集中工事準備に伴う規制材(ラバーコーン)運搬作業
4. 事象概要: 東名阪集中工事準備のため、みえ川越基地にあるラバーコーンを菰野基地に運搬する作業を実施していたところ菰野IC料金所を通過し交差点までの接続道路で車両が横転したもの。
事故車両は1名乗車。荷台にはラバーコーン540本を積載していた。(飛散防止ネット・ロープ掛けは実施済み)
 - ・ラバーコーン1本あたりのラバコーン重量.....4.2kg
 - ・ラバーコーン積載本数.....540本
 - ・積載物(規制材)積載重量.....2,268kg
 - ・トラック最大積載量.....3,959kg
 - ・走行速度20km/h(本人申告)
5. 被災状況: 物損被害:(当方) 車両横転(レッカー作業)
(相手方) 該当無し
道路損傷:ポストコーン3本
人的被害:運転手が右腕を擦りむき(少し出血あり)⇒通常搬送で病院へ搬送
※レントゲン検査では異常なし。腕と腰の打撲。
⇒4/26午後再度 総合病院を受診し、診断書受領。
診断:腰椎捻挫・右前腕擦過傷(受傷日より1週間の局所安静加療)※休業無し。

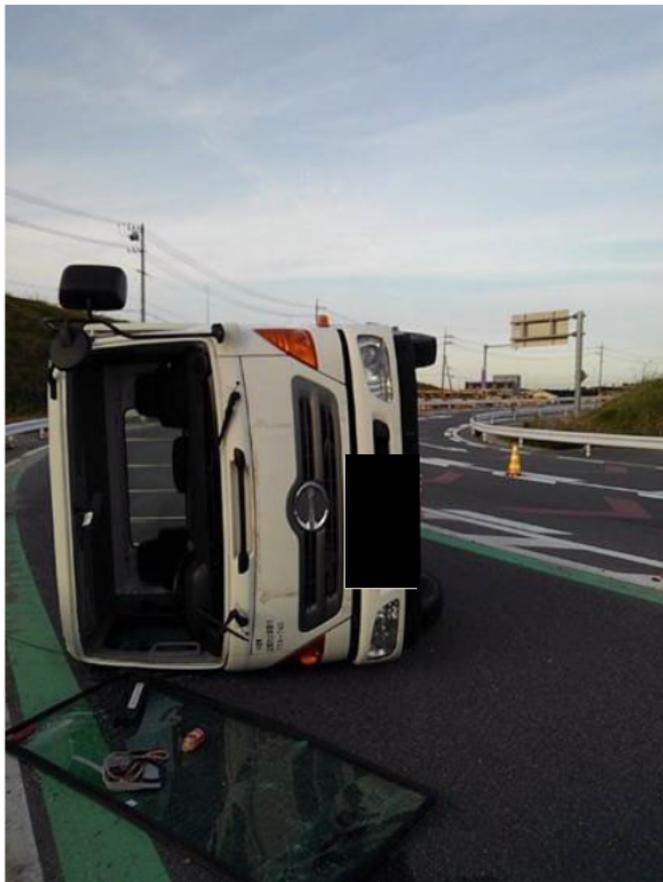
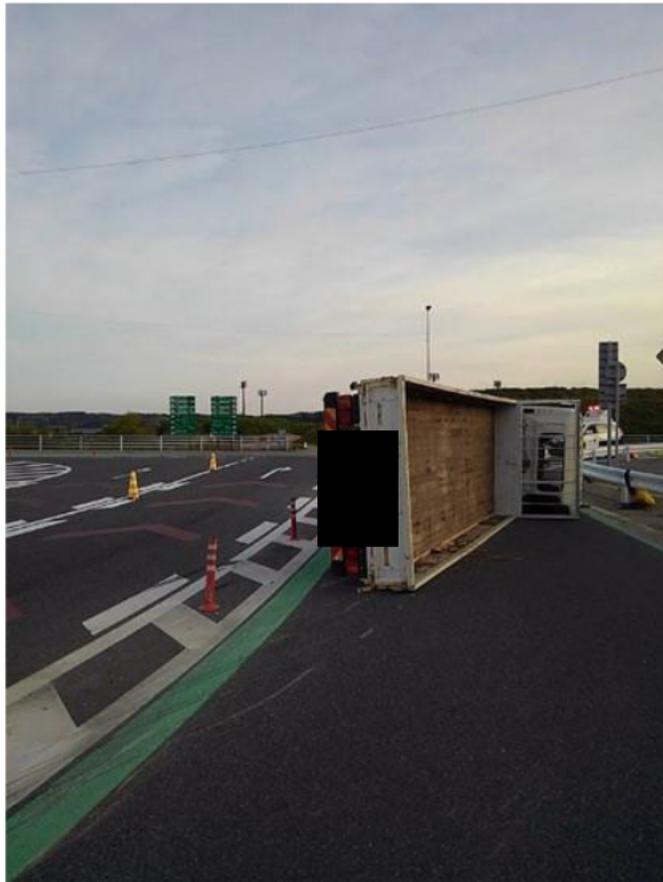
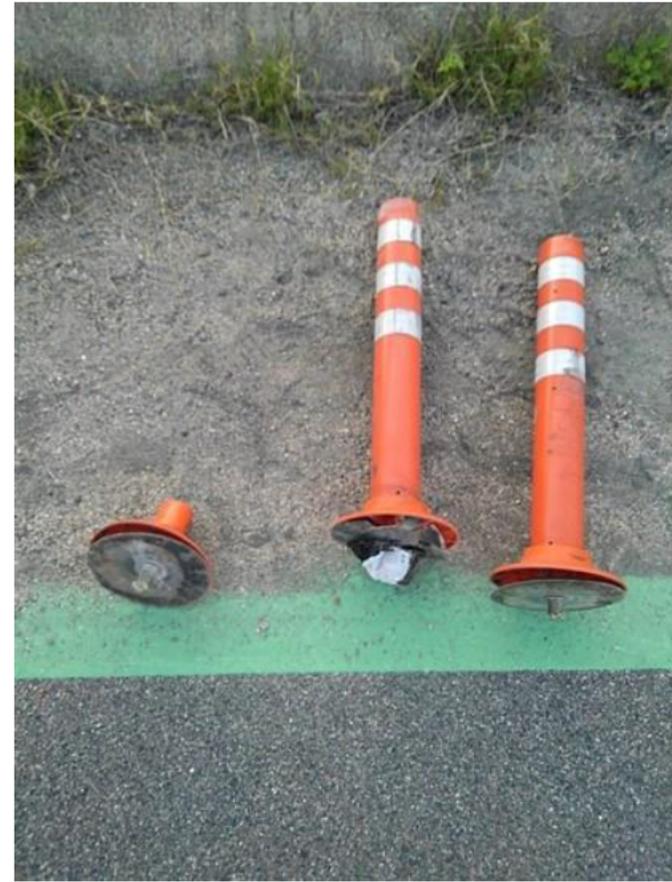
11. 状況写真

道路損傷

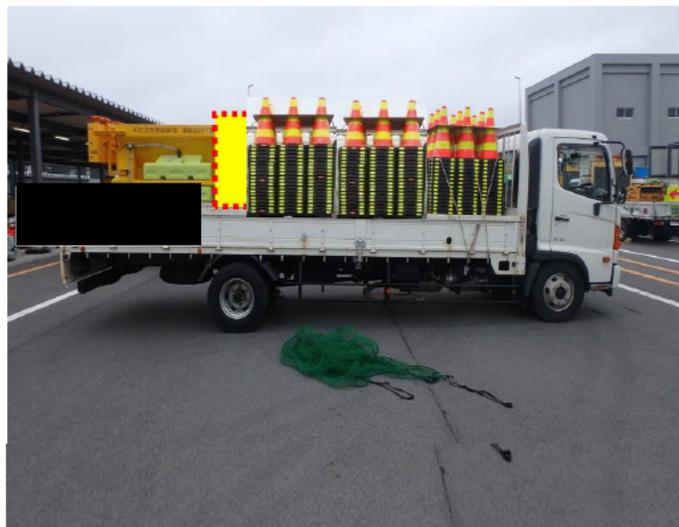
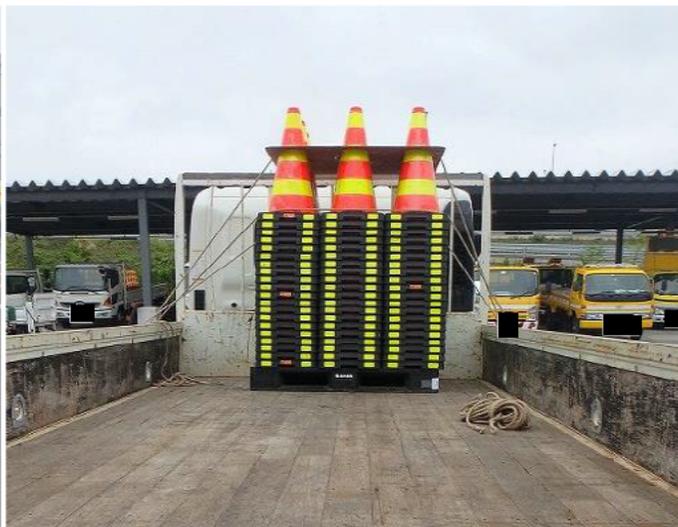
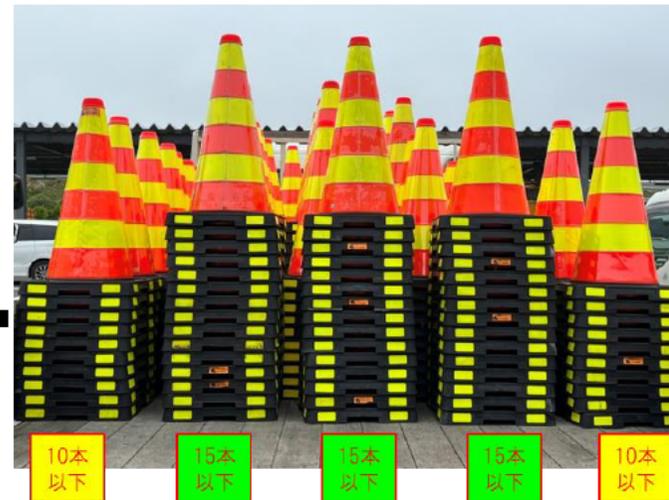
当日の積載状況(再現)

ラバーコーンの積載高さが高く、バランスが悪かった。

高さ20本のラバーコーンを積載したため、高積みとなりバランスが悪かった。

ラバーコーンの積載高さを下記のとおりとする。高積みを抑えてバランスよく積載をする。

両端(あおり横)・・・コーン高さ10本以下

上記以外(真ん中)・・・コーン高さ15本以下

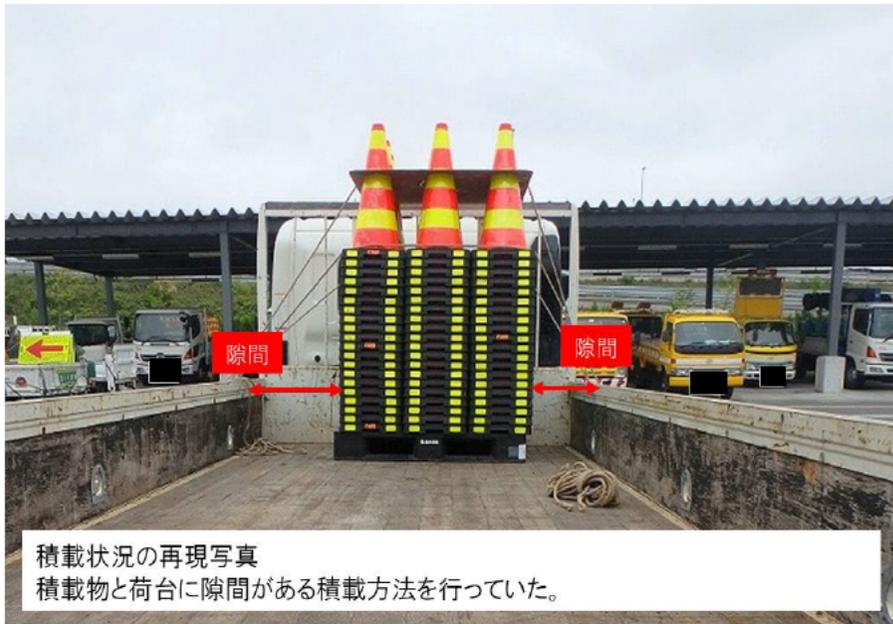
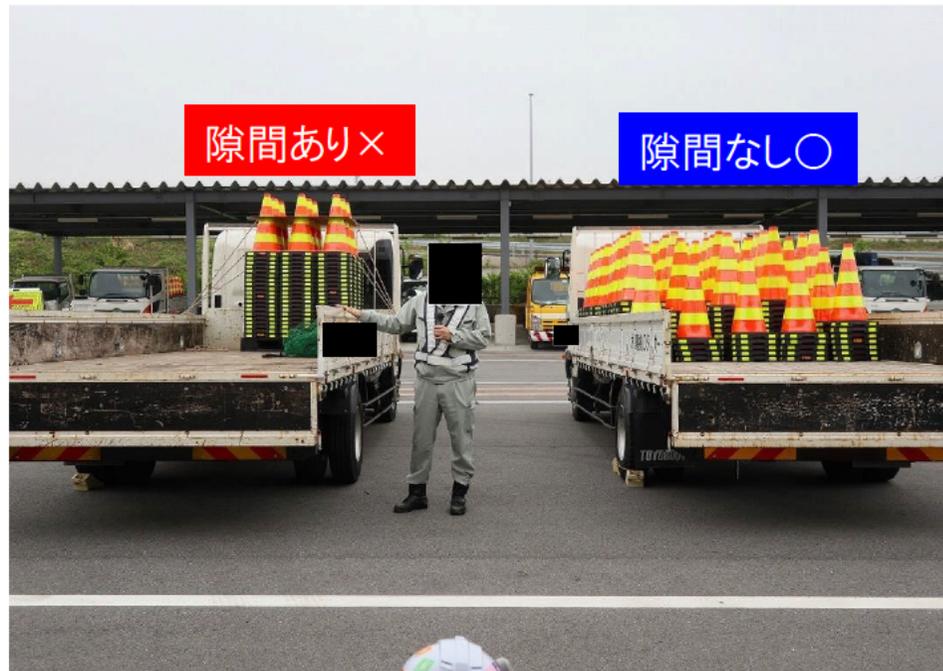
積載していたラバーコーンの両端に隙間があり、積載物が滑った(転倒)可能性がある。

積載は隙間が極力無いよう積載を行い、積載物が滑らないようにする。

ラバーコーン・看板・土嚢等で隙間を埋め、ロープで固定し飛散防止ネットの設置を行う。

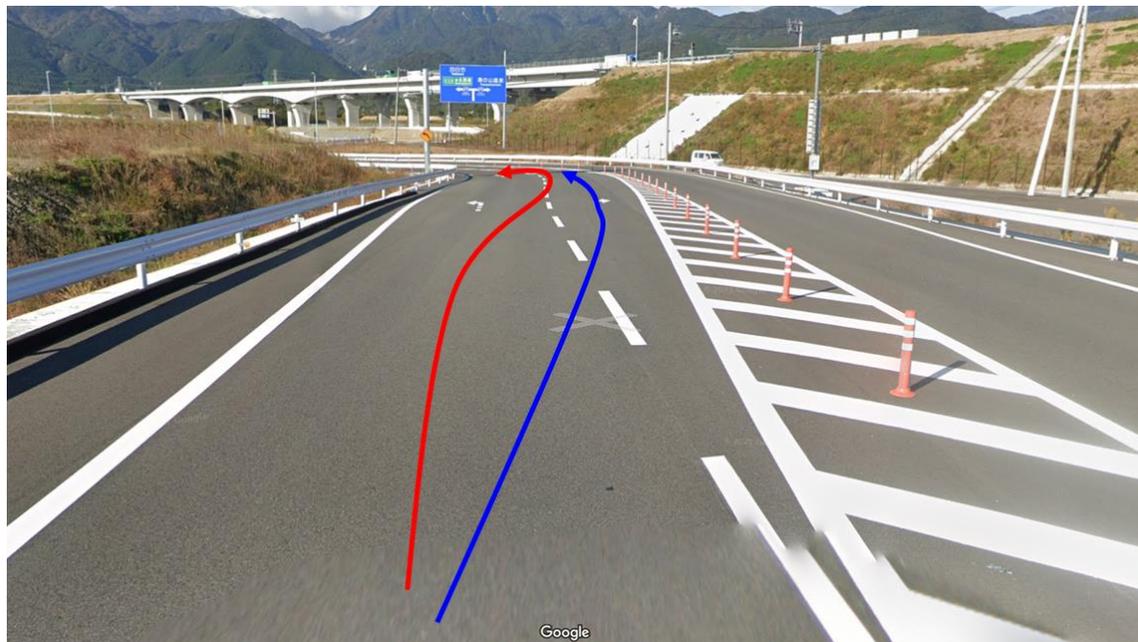
右折車線への車線変更が、下り坂の左カーブに差し掛かったところで行ったため遠心力が強く働いたと想定。(速度は20km/hと運転手に確認済み)。また、不慣れな4tトラックを運転したため車両の挙動に対応ができなかった(遅れた)のではないかと推定される。

→ 今回の事故車両の走行軌跡

車線変更については、カーブで行うのではなく手前から徐々に右折車線へ入る。また、当箇所は線形勾配では20km/hでも荷物を積載した状態では速度が速いため、徐行とする。

不慣れな車両を運転する場合は、普段の運転より更に気を付けて、速度を落とし無理な運転は行わないこととする。また、朝礼時に運転する車両について作業責任者と安全確認を行い、出発前に2名以上で積み込み状況を確認する。

→ 車線変更の正しい走行軌跡
