【第1報】E23 伊勢湾岸自動車道 集中工事渋滞最後尾衝突（受損）事故

【発生場所】 E23 伊勢湾岸自動車道 下り線 53.7KP付近（みえ川越IC～四日市JCT）

【工事件名】 2021年度 東名阪自動車道 管内維持修繕業務（舗装補修工事）

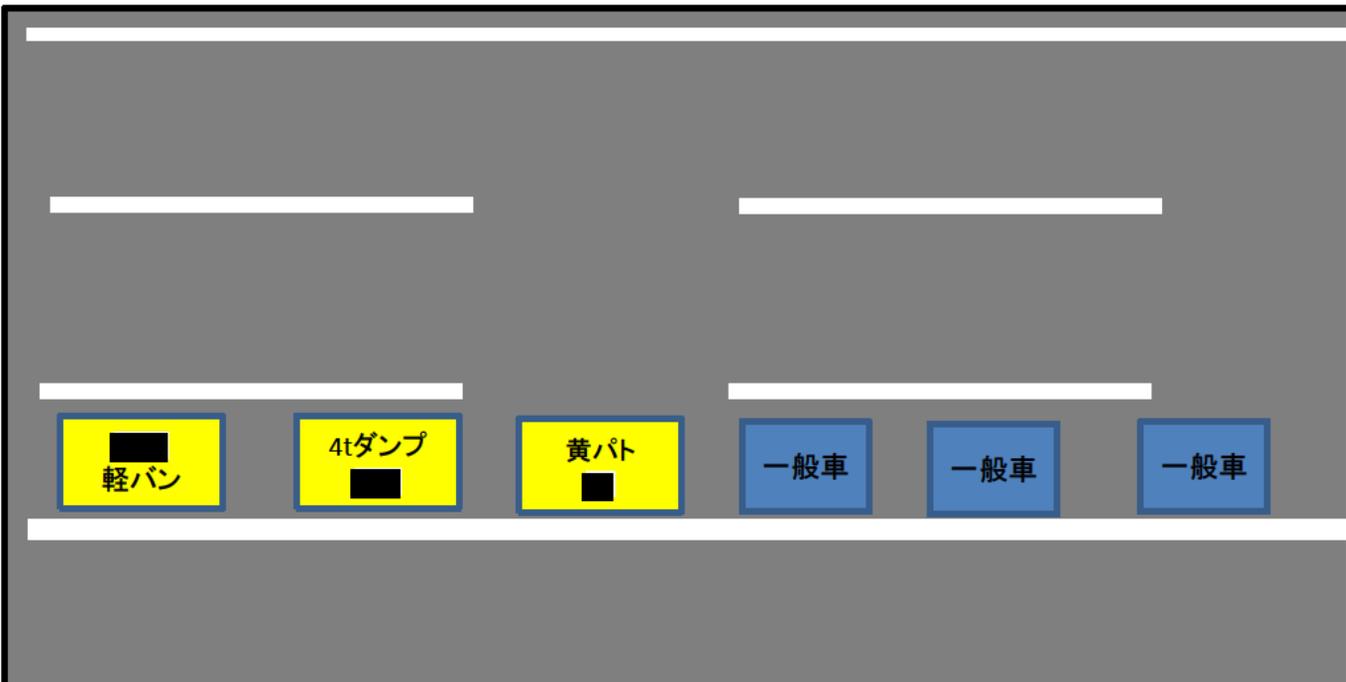
【走行状況】

維持修繕業務にて舗装補修の現場に移動中、渋滞中を走行中に後方から大型トラックに追突されたもの。

8:40 集中工事内で実施する舗装現場（東名阪 下り54.4KP）に移動中、渋滞内で後方から追突される。

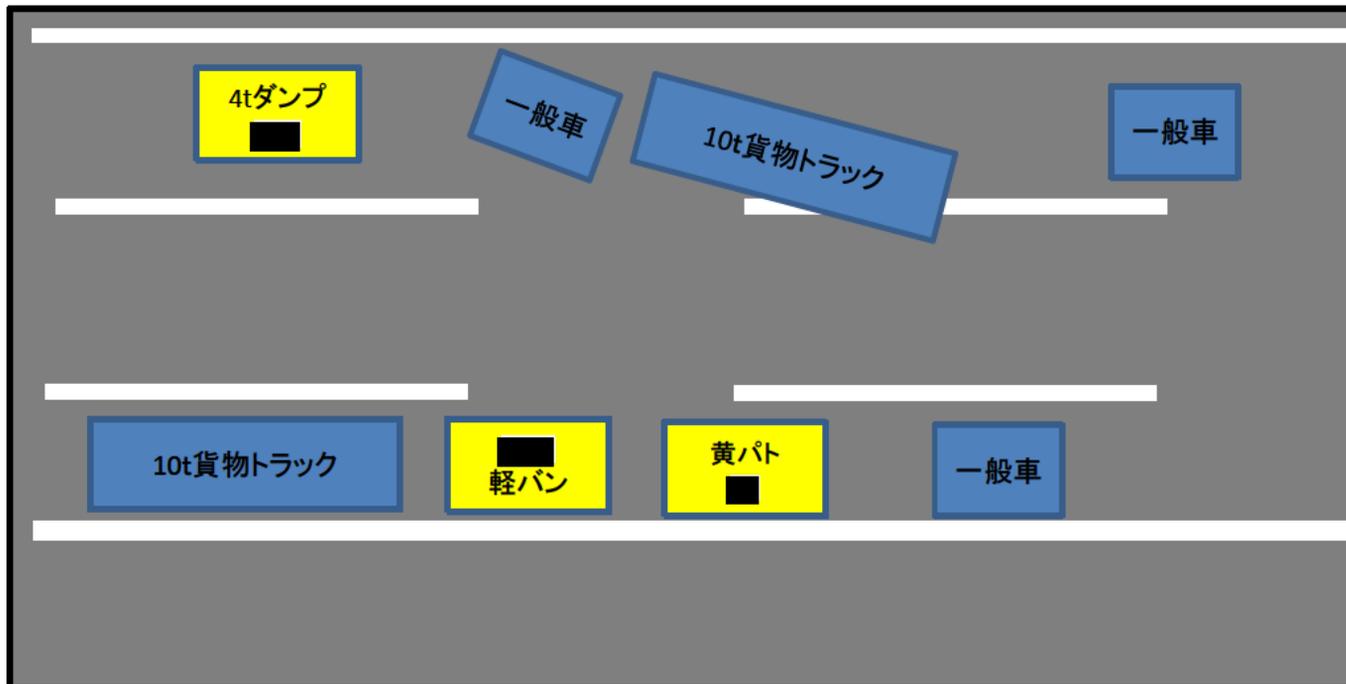
【被災後の車両位置】

意識朦朧とし緊急搬送（病院）
は擦り傷などはあるが、軽傷なため、自社の車にて病院へ行く。
物的被害：あり 当社車両 3台（軽バン・4tダンプ・黄パト）

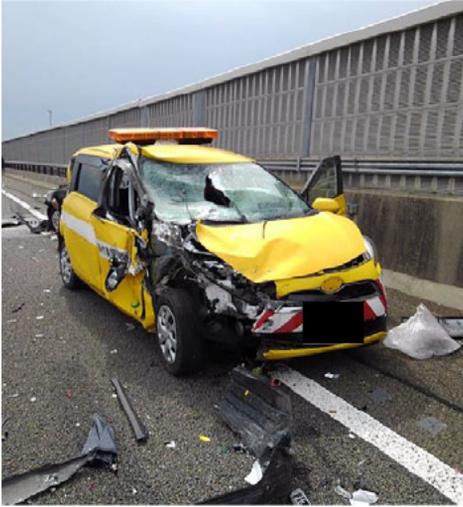
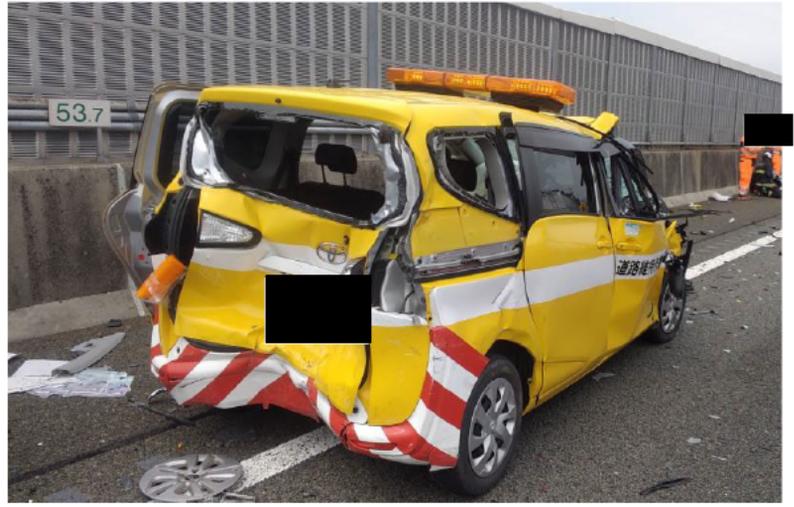
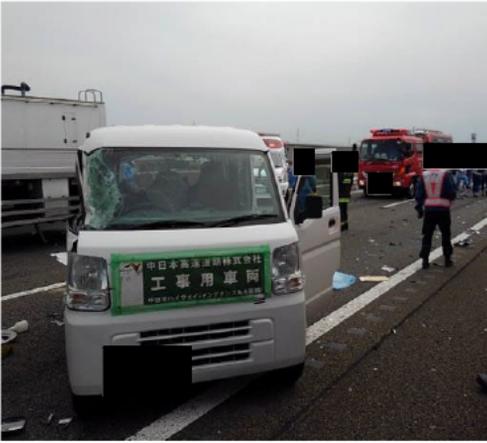
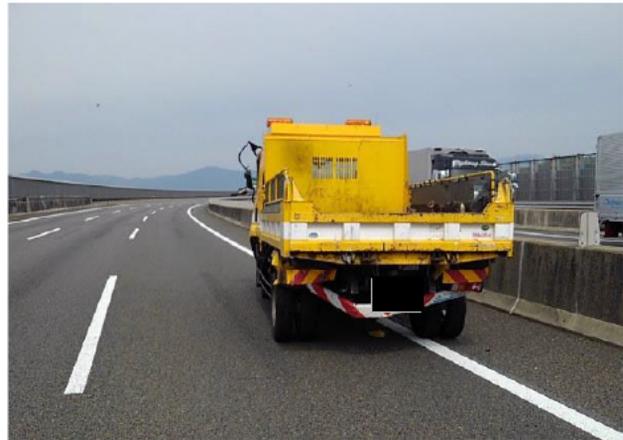
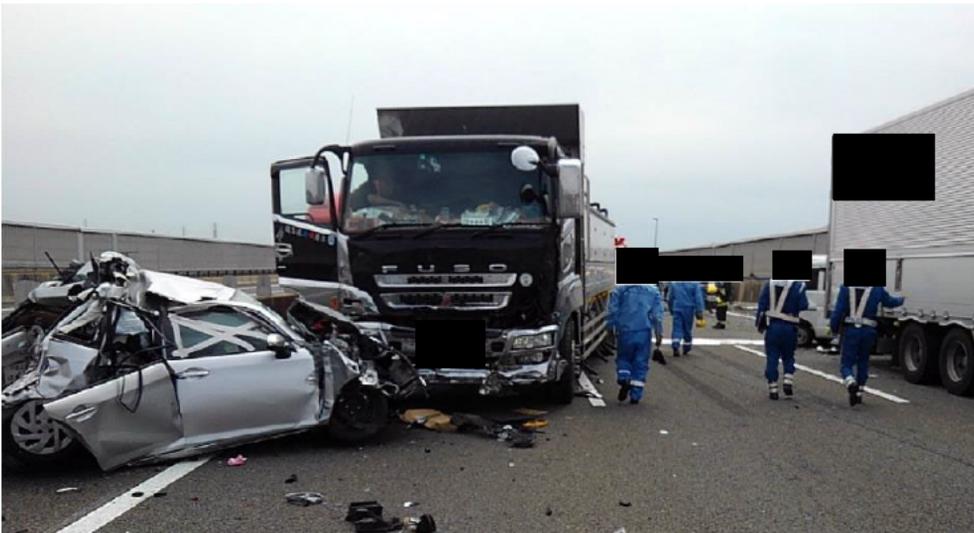
【事故後の状況】

【原因】 追突事故による受傷
